# Semslinna 28A - Sem

Semslinna 28A, 3170 Sem

Befaringsdato: 18.10.2022

Rapportdato: 27.10.2022

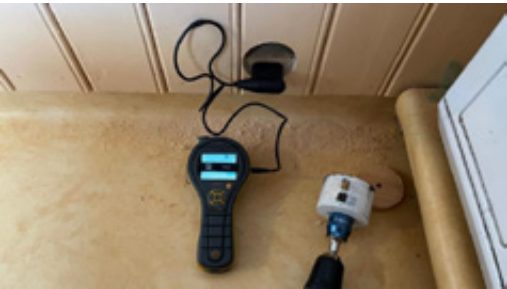
1 TG 1

Hulltaking er foretatt uten å påvise unormale forhold.

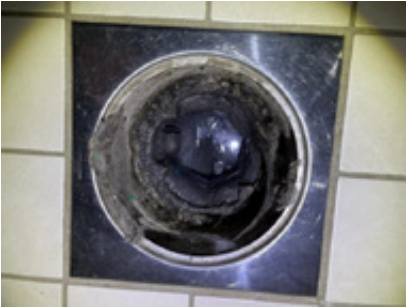
1 TG 3

Det er plastsluk og smøremembran med ukjent utførelse.

- Membranen er synlig, men avslutningen ved sluket er utett.

- Gjennomføre ytterligere undersøkelser og foreta utbedring av skade.

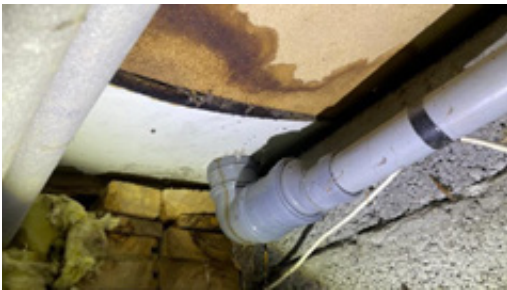
1 TG 3

Det er målt fukt i tiliggende konstruksjon under gulv ved sluket (fra krypkjeller), og målt forøyet fuktnivå i konstruksjonen.

- Ved andre fuktundersøkelser enn hulltaking, er det påvist indikasjoner på fuktskader.

- Det må foretas tiltak for å lukke avviket.

Lokal utbedring som beskrevet under "sluk, membran og tettesjikt". Det kan være skjulte skader i konstruksjonen, som evt. medfører økte utbedringskostnader.

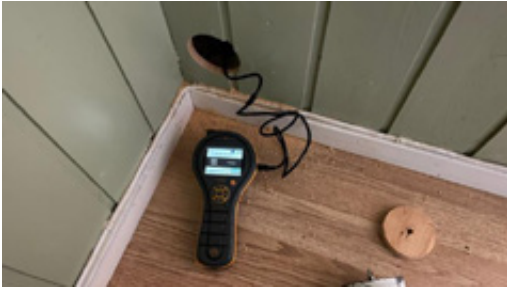
Alder på badet er ukjent, men overflater tilsier at forventet levetid er passert. Det gis derfor TG3, da badet må påregnes renoveret.

Rommet inneholder dusjkabinett, baderomsmøbel med servant og badekar. Det er belegget på gulv og ellers panelte overflater.

- Våtrommet må oppgraderes for å tåle normal bruk etter dagens krav.

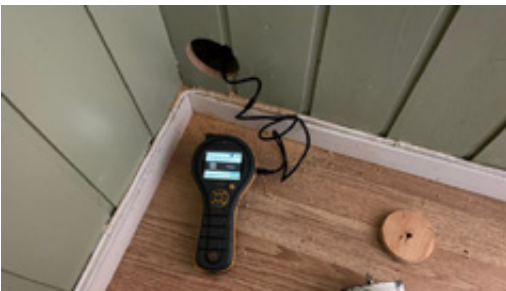
1 TG 1

Hulltaking er foretatt uten å påvise unormale forhold.

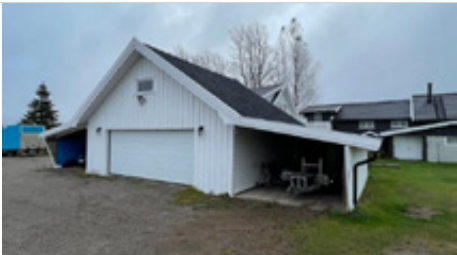
## GARASJE

Det er registrert div. skjevheter og ufagmessig arbeid på garasjen. Merkbare skjevheter i utvendig trapp, samt at rekkverk er for lavt i ift dagens krav. Dør med råteskader.
