# BERGLYVEIEN 3B - HUSØYSUND

Berglyveien 3B, 3132 Husøysund

Eiendomstype: Enebolig

Befaringsdato: 22.03.2023

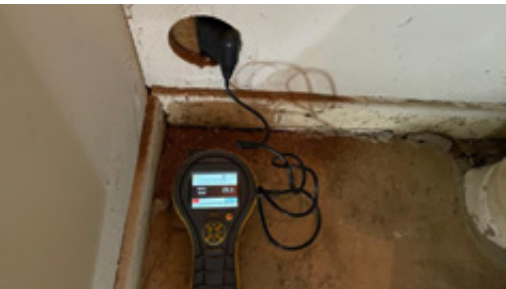
I kjeller er det betonggulv og murvegger. Enkelte vegger mot terreng er utforet med trekonstruksjon.

- Det er påvist indikasjoner på noe fuktgjennomtrenging i kjellergulv.
- Det er påvist indikasjoner på noe fuktgjennomtrenging inn i kjellermur.
- Det er gjennom målinger påvist høyt fuktnivå i trevegger i underetg./kjeller, det er derfor ikke foretatt hulltaking

- Det påviste fuktnivå gir grunn til å overvåke konstruksjonen jevnlig for å se utvikling over tid, og eventuelt foreta tiltak for å unngå fuktskader.
- Ytterligere undersøkelser må foretas for å få kartlagt tilstanden og omfanget på eventuelle skader.

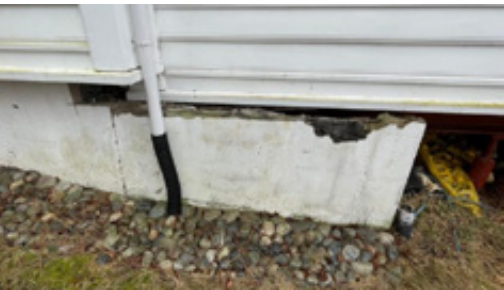
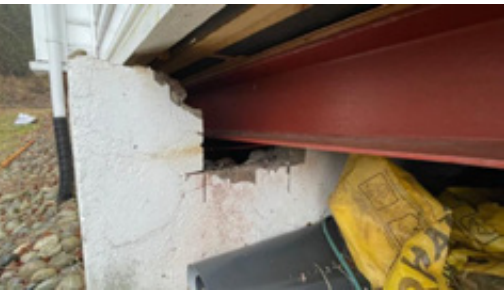
Det ser ut til å være en krypkjeller under deler av tilbygget som ikke har adkomstmuligheter. Synlig lecamur som er i dårlig forfatning og med åpninger som gjøre det mulig for skadedyr å komme inn.

- Krypkjeller har ingen adkomstmulighet og derfor ikke nærmere vurdert innvendig.
- Det er avvik:

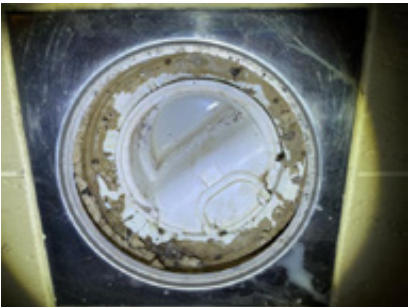
Det er plastsluk og smøremembran med ukjent utførelse. Membran er synlig i sluk, men dette sluket ser ut til å ha en klemring som gjør at man ikke får kontrollert selve slukmansjetten.

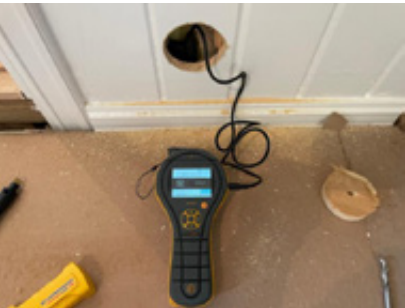
Hulltaking er foretatt uten å påvise unormale forhold.

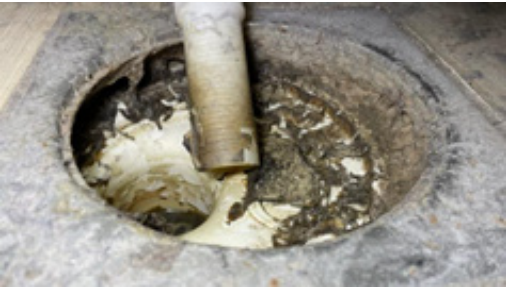
Det er plastsluk og smøremembran med ukjent utførelse. Membran er synlig i sluk, men dette sluket ser ut til å ha en klemring som gjør at man ikke får kontrollert selve slukmansjetten.
