# Heianveien 73 - Ramnes / Tønsberg

Heianveien 73, 3175 Ramnes

Eiendomstype: Enebolig

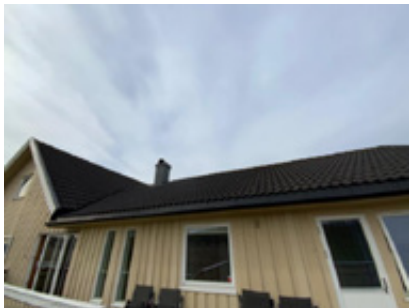
Mosegrodd taktekking

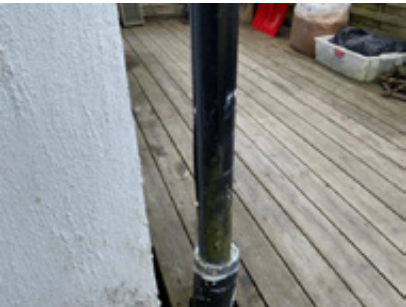
Sprukket nedløp

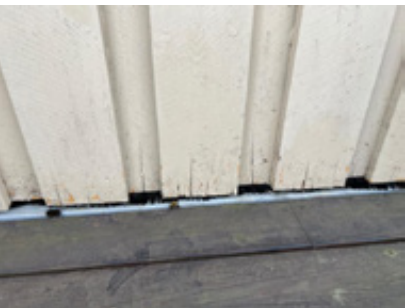
Oppsprukket kledning nederst

Deler av den utvendige veggkledningen er oppsprukket og værslitt nederst og oppsprukket nederst. Eier ha opplyst om mus i boligen, det ble gjort tiltak av ett skadedyrfirma med montering av musebørster under kledning.

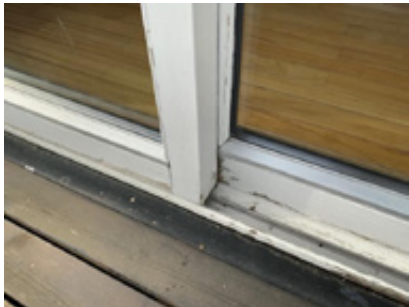
Terrassedør hovedetasje

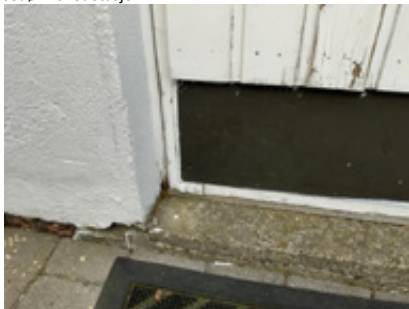
Inngangsdør leilighet syd

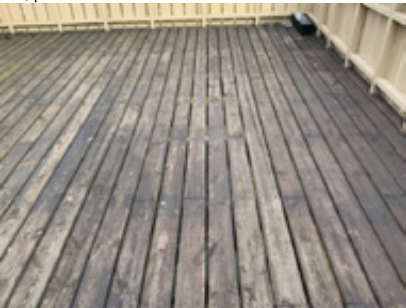
Slitt terrassedekke

- Det er avvik:
- Rekkverket er for lavt i forhold til dagens krav til rekkverkshøyder.

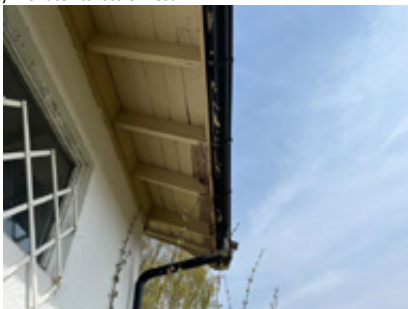
Råte i sperrer og undertak mot øst

Det er registret råte i takstikk mot sydøst der både sperrer og undertak er råteskadet. Minst 4 sperrer har større råte skader nederst. Antydning ti råte skader mot vest også. Gulv i garasje har fall fra port (ca 40 mm) som gjør at ved snøsmelting fra bil vil det bli liggende noe vann innerst i bygningen. Det er registret fuktmerker i utvendig vegg som kan også være følge av vann liggende inn mot yttervegg. Slitt kjellerdør.

Omgående utbedringer av råteskader må påregnes og det vil da være normal med bytte av taktekkning samt underlag samtidig. Videre bør utbedring av fallforhold på garasjegulv vurderes. Det gjøres oppmerksom på at garasje er kun beskrevet i korte trekk. Gjelder det både generell beskrivelse og tilstand som ikke nærmere vurdert utover det som er tidligere nevnt og det kan ikke utelukkes at bygningen trenger videre oppussing. Kostnadsestimat gjelder utbedring av råteskader.

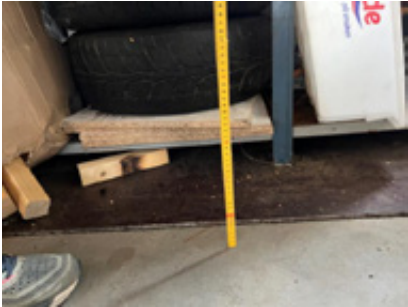
Feil fall på garasjegulv

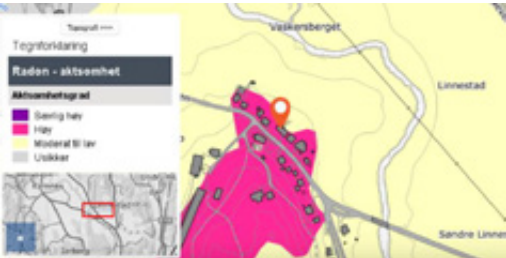
Eiendommen ligger i ett område med høyt radonnivå og det anbefales radonmåling for kartlegging av verdier.

Området viser høye verdier mht til radon

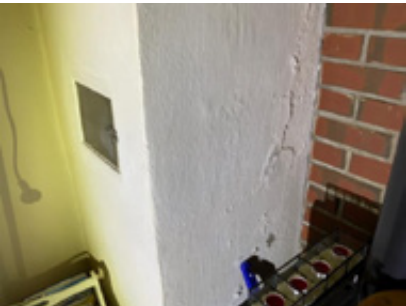
Saltutslag på pipe i leilighet syd

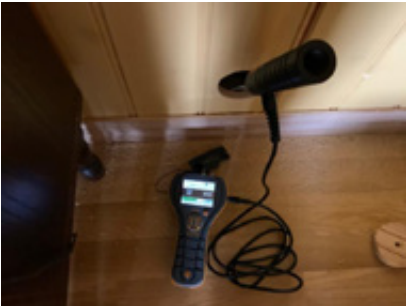
Fuktundersøkelse i rom under bakkenivå

Ved hjelp av fuktindikator ble det registrert varierende fuktverdier i innvendige kjellerytterveggene og kjellergulv (åpen konstruksjon) i boder leilighet mot nord. Begrenset med inspeksjonsmulighet i leiligheter pga. lagrede gjenstander inn mot vegg, spesielt i leilighet mot nord.

Gjenkledd kjellervegger er objektivt sett imidlertid å betrakte som en risiko for skjulte skader.

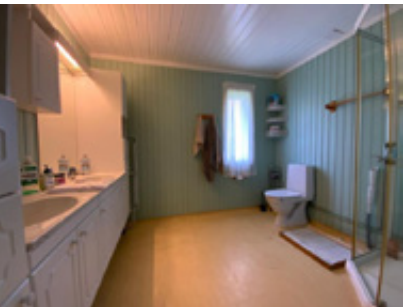
Baderom i hovedetasje er bygget ihht. byggeforskrift fra før 1997, dvs. før krav til membran på vegg og fallforhold. Vinyl belegg på gulv og malte panelplater på vegger. Baderom inneholder dusjkabinett, klosett og to servanter i innredning.

Baderom hovedetasje

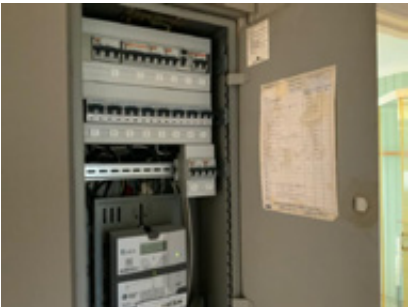
Ingen unormal avvik men pga. alder på ledningsnett, kontakter og brytere samt det faktum at det ikke foreligger noen opplysninger om anleggets tilstand eller samsvarerklæring, anbefales det kontroll av el-anlegget. Kostnadsestimat gjelder kontroll av anlegget og ikke eventuelle utbedringer/oppgradering.

Sikringskap hoveddel

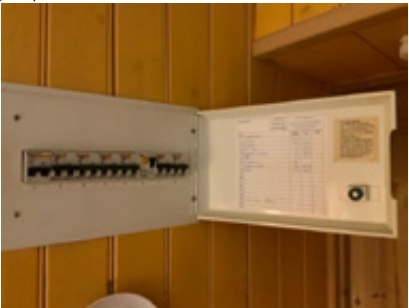
Sikringskap leilighet syd

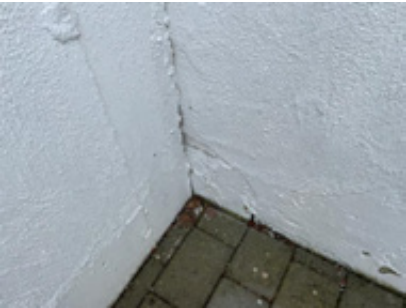
Mindre sprekker murpuss

- Grunnmuren har sprekkdannelser.

Skadene er kosmetiske og ingen umiddelbare tiltak nødvendig.

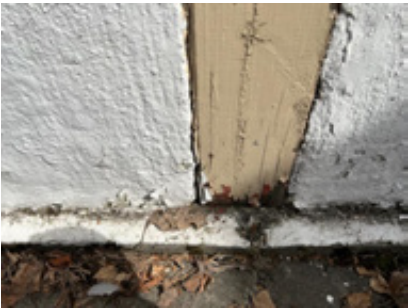
Blødt treverk ned mot terreng

Treverk er litt blødt i veden nederst og vil alltid trekke fuktighet når det er så nær bakken.
