# Eikveien 46C - Tønsberg

Eikveien 46C, 3122 Tønsberg

Areal (BRA): Enebolig 169 m²

Befaringsdato: 25.05.2023

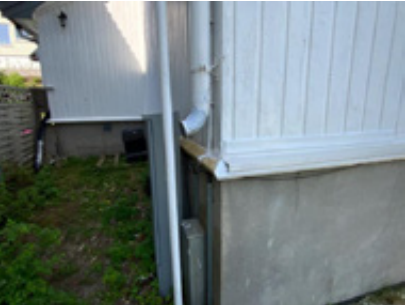
Sprukket nedløpsrør

Utkast er avsluttet for høyt

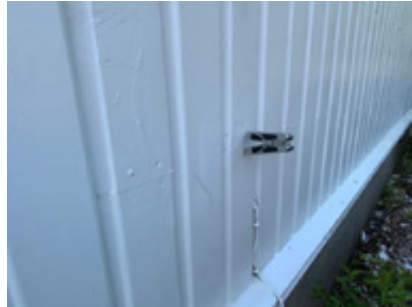
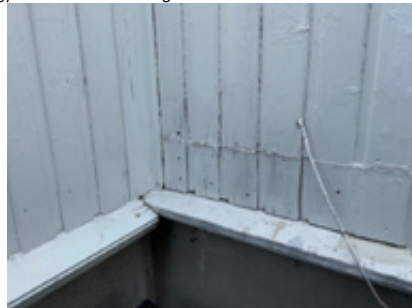
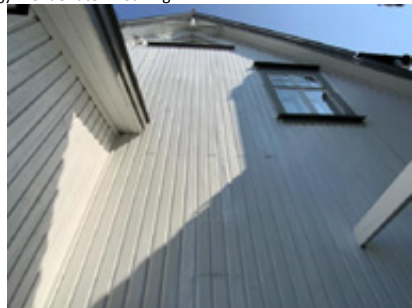
Påbegynnende råte i kledning

- Det er ingen eller liten lufting i nedre kant av kledning mot grunnmur.
- Det er påvist spredte råteskader i bordkledningen.

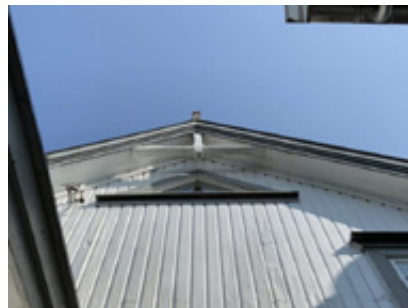
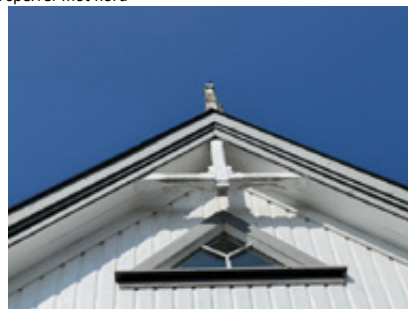
Pynte sperrer mot nord

Pynte sperrer mot syd

- Hele takkonstruksjonen er gjenbygget. Det er ingen mulighet til vurdering utover alder og observasjoner fra underliggende etg.
- Det er påvist fukt/råteskader i takkonstruksjonen.

- Innhent dokumentasjon, om mulig.
- Råteskadede konstruksjoner må skiftes ut.

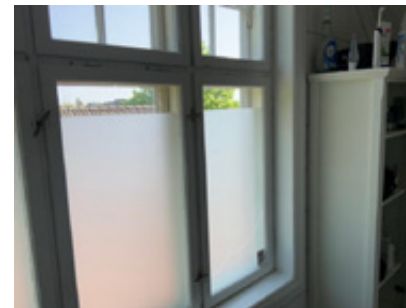
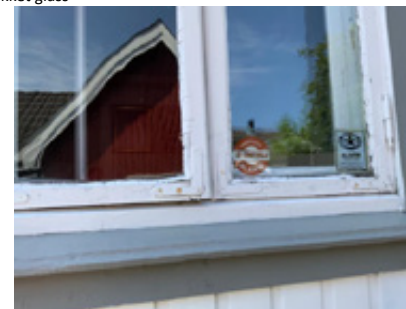
**Utvendig > Vinduer**  
Det er avvik:  
Det er påvist vinduer med fukt/råteskader.  
Vinduer fra byggeår er generelt slitte samt enkelte med påbegynnende råte i karm og ramme. Kitt på enkelte vinduer er uttørket og sprukket. Sprukket glass i enkelte vindu.  
**Kostnadsestimat: 50 000 - 100 000**

Sprukket glass

Slitte vinduer med råte

- Det er avvik:
- Det er påvist vinduer med fukt/råteskader.

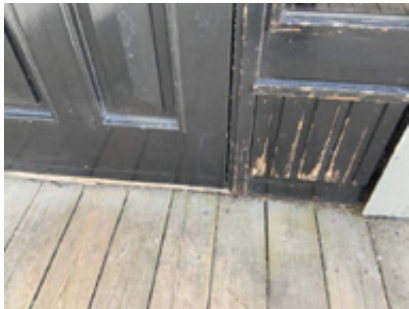
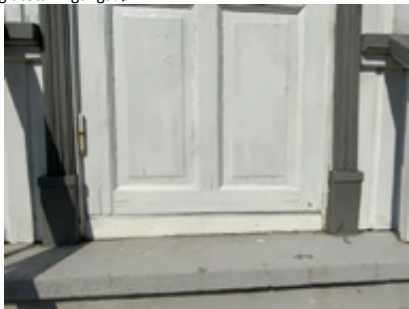
**Utvendig > Dører**  
Det er påvist dør(er) med fukt/råteskader.  
Det er avvik:  
Slitt samt treg inngangsdør, påbegynnende råte i terrassedør.  
**Kostnadsestimat: 10 000 - 50 000**

Slitt og utett inngangsdør

Slitt terrassedør

- Det er påvist dør(er) med fukt/råteskader.
- Det er avvik:

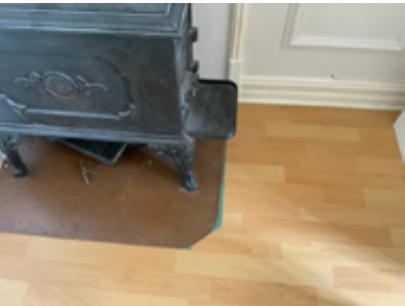
Ildfast plate mangler på gulvet under/foran ildstedet.

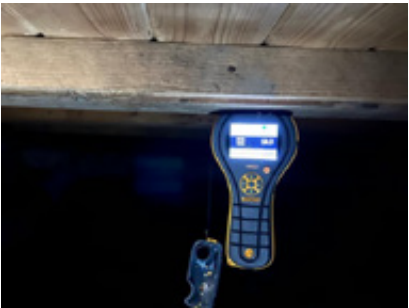
Det er registrert fuktverdier på ca 18 % i treverk i krypkjeller

- Det er stedvis påvist fuktnivå som tilsier at konstruksjonen kan ha fuktskader.

Med 18 % i treverk i krypkjeller er det fare for at enkelte råtesopper vil kunne vokse. Det anbefales bedre lufting av blindkjeller, videre anbefales det å dekke til grunnen i kryperommet med plastfolie for å hindre fuktavdunsting.

- Overvåk konstruksjonen jevnlig. Avviket kan medføre behov for tiltak, men bør observeres over tid.

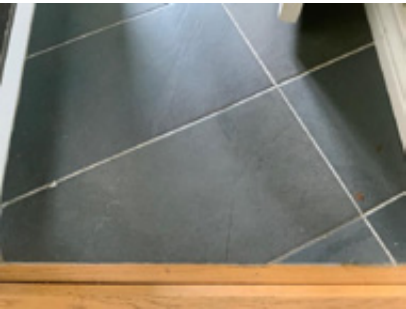
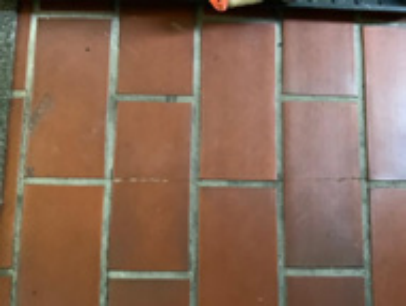
Sprekk i flis trapperom

Bom i fliser samt sprekker i fliser og fugemasse

Innvendig har boligen for det meste overflater fra byggeår og ombyggsår med unntak av generelt vedlikehold dvs. tapetsering/maling av vegger og tak etter behov. Det ble stedvis observert manglende eller noe utilfredsstillende kontakt ("bom") på noen av flisene i flisbelagte rom samt sprekker i enkelte flis.

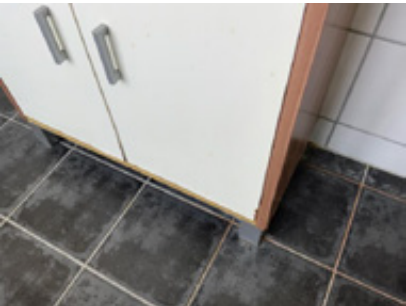
Fuktmerkerr i innredning

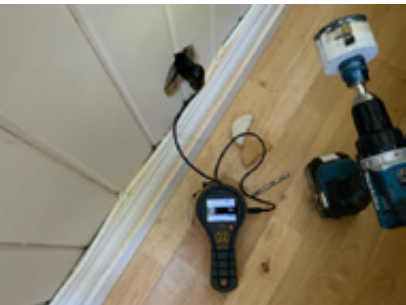
Hulltaking er foretatt i soverom uten å påvise unormale forhold. Fuktktivtemåling (vekt%) i konstruksjonen ble målt til 8.

Fuktundersøkelse i vegg

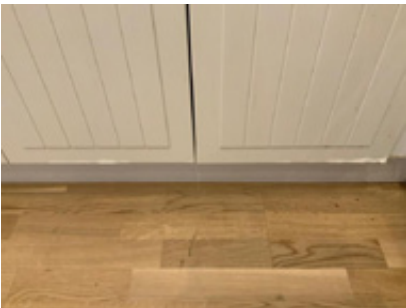
Fuktmerker i fronter

- Det er påvist skader på overflater/kjøkkeninnredning utover normal slitasjegrad.

Mindre fuktskader på enkelte fronter.

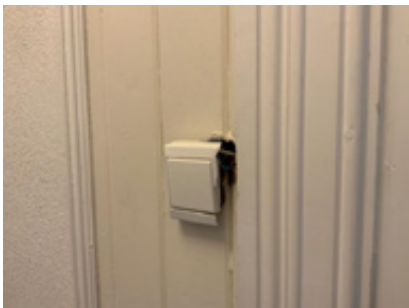
Slitt bryter i gang. Pga. alder på ledningsnett, kontakter og brytere samt det faktum at det ikke foreligger noen opplysninger om anleggets tilstand, anbefales det kontroll av el-anlegget. Kostnadsestimat gjelder kontroll av anlegget og ikke eventuelle utbedringer/oppgradering.

Skadet bryter i gang

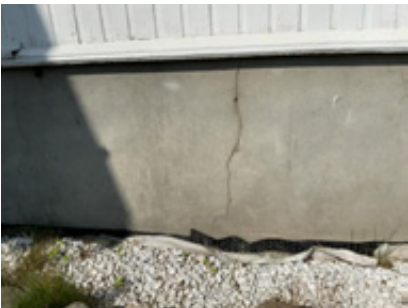
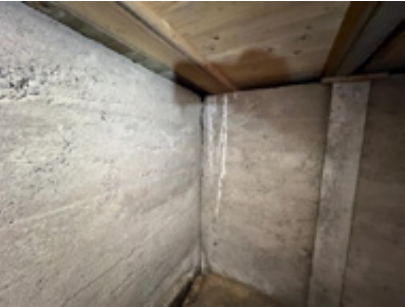
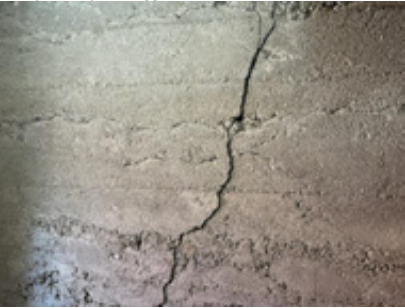
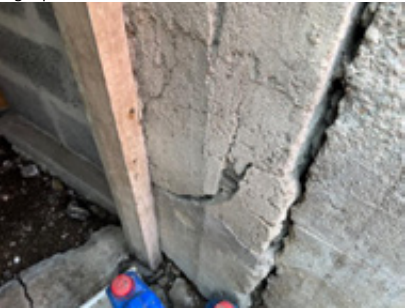
Utvendige sprekker

Sprekker i hjørner kjellervegg

Innvendige sprekker

Sprekker ved kjellertrapp

- Grunnmuren har sprekkdannelser.

Det er registrert gjennomgående sprekker i grunnmur, dette pga. av setninger i grunnen. Sprekkdannelsene bør sees på i sammenheng med alderen på huset.
