# Smidsrødveien 59 - Nøtterøy

Smidsrødveien 59, 3120 Nøtterøy

Befaringsdato: 26.09.2023

Rapportdato: 03.10.2023

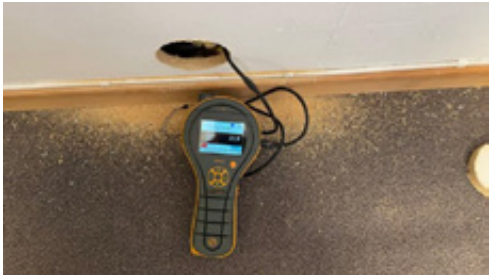
### Rom Under Terreng

Kjeller har enkelte vegger som er utført med trekonstruksjon. Det er også enkelt vegger med synlig mur.

- Det er gjennom hulltaking påvist høyt fuktnivå inne i trekonstruksjonen i hulltakingen, men ikke påvist fuktskader i dette området. Høy luftfuktighet kan over tid føre til muggvekst eller sverting av materialer. Samtidig kan materialer og konstruksjoner bli ødelagte.
- Det er påvist indikasjoner på noe fuktgjennomtrenging inn i kjellermur.

- Det påviste fuktnivå gir grunn til å overvåke konstruksjonen jevnlig for å se utvikling over tid, og eventuelt foreta tiltak for å unngå fuktskader.

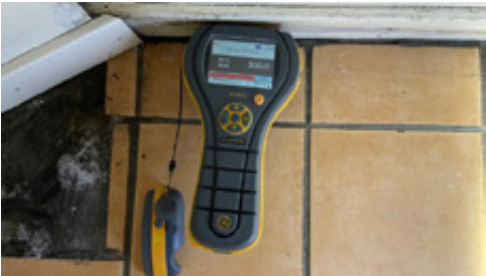
## Overflater og konstruksjon

Kjølerom i kjeller med innvendig overflater av aluminiumsplater.

- Det er påvist skade som følge av angrep av fukt/råte.

Skader er påvist på tilstøtende trekonstruksjoner med synlig mugg -/svertesopp utenfor kjølerommet. Det er også noe rust på dørkarm.

- Gjennomføre ytterligere undersøkelser og foreta utbedring av skade.
