# Løkkeåsveien 2 - Færder - Skallestad

# Tilstandsrapport

Løkkeåsveien 2, 3138 SKALLESTAD

Befaringsdato: 23.10.2023

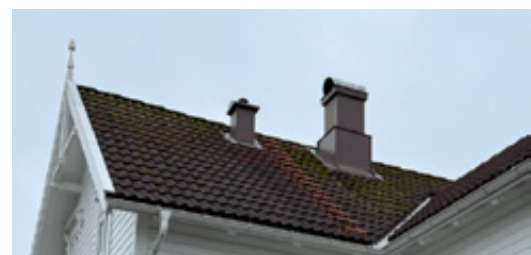
**Utvendig > Taktekkning**  
Det er avvik:  
Generelt mosegrodd taktekkning.

Mosegrodd taktekking

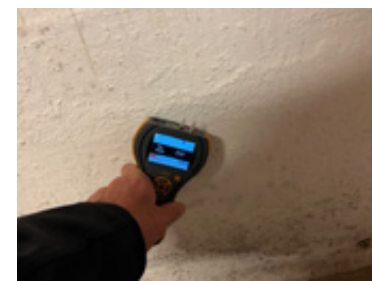
Rom Under Terreng

- Det er påvist indikasjoner på noe fuktgjennomtrenging inn i kjellermur.

Ved hjelp av fuktindikator ble det registrert varierende fuktverdier i innvendige kjellerytterveggene og kjellergulv (åpen konstruksjon) som ikke r unormalt pga. manglende drenering over lengre tid. I kjeller vil det alltid være kapillært oppsug av fuktighet da det ikke ble brukt fuktsperre mot grunnen da dette huset ble bygget. Dette vil også trekk opp i yttervegger og delevegger med påfølgende fuktighet og saltutslag nederst.

- Det påviste fuktnivå gir grunn til å overvåke konstruksjonen jevnlig for å se utvikling over tid, og eventuelt foreta tiltak for å unngå fuktskader.

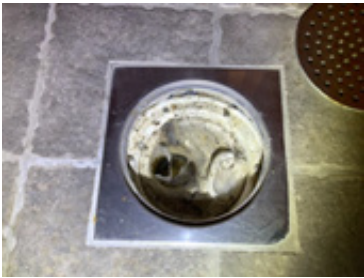
Ikke membran i gulv.

Med manglende membran i gulv, er det fare for at fuktighet trekker ned i treverk med følgende fare for skader i konstruksjon. På det grunnlaget er det derfor satt TG: 3 på bygningsdelen.

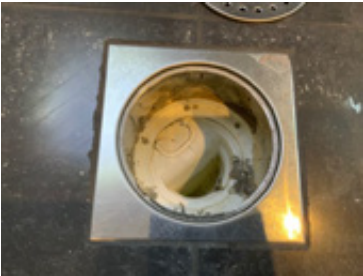
Sluk foran innredning

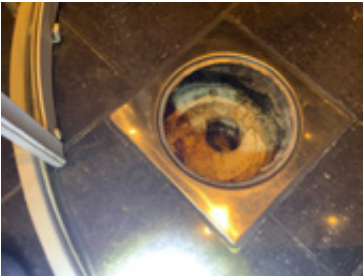
Sluk i våtsone

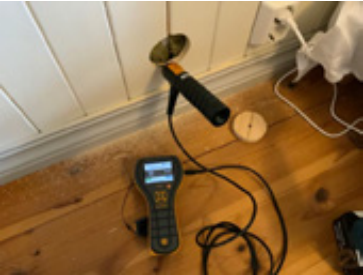
Hulltaking er foretatt i soverom bak dusjbatteri uten å påvise unormale forhold. Fuktkvotemåling (vekt%) i konstruksjonen ble målt til 8.

Fuktundersøkelse i vegg

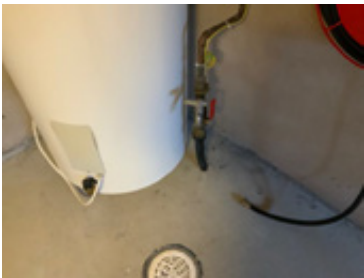
Stoppekran i kjeller

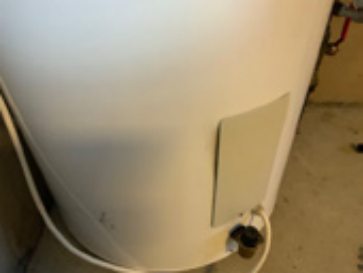
**Tekniske installasjoner > Varmtvannstank**  
Det er avvik:  
Det er registrert sotmerker på bereder som kan tyde på varmgang i koblinger eller lign.

Sotmerker på bereder

**Pga. sotmerker på varmtvannstank må den påregnes kontrollert og er det hensyntatt i kostnadsestimat, ikke utskifting av bereder.**

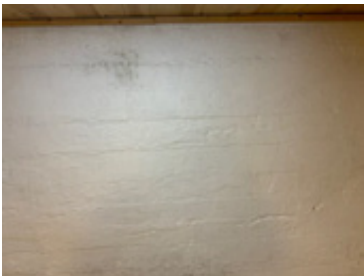
Eldre sprekker i gammel del

Det er registrert gjennomgående sprekker i grunnmur enkelet steder samt mindre sprekke i puss overflater tilbygg.

Sprekker i grunnmur er for det meste av eldre dato med unntak av i tilbygg som er nyere. Sprekker bør tettes, videre bør de overvåkes med tanke på eventuell utvidelse. Tiltak kan ikke utelukkes. Det gjenstår mindre arbeid rundt ett vindu som bør ferdigstilles

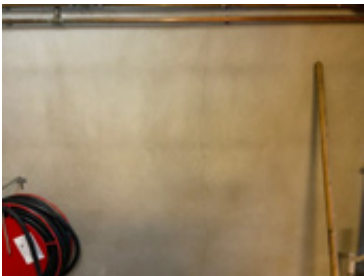
Nyere sprekker i tilbygg

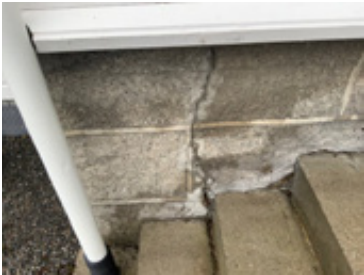
Sprekk i sydøst hjørne

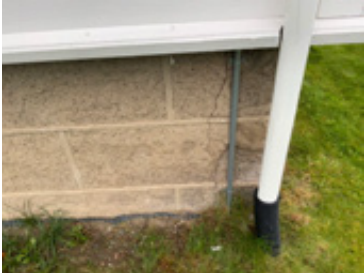
Sprekk i sydvest hjørne
