# Hogsnesbakken 111 - Vear

Hogsnesbakken 111, 3172 Vear

Befaringsdato: 05.10.2023

Rapportdato: 09.10.2023

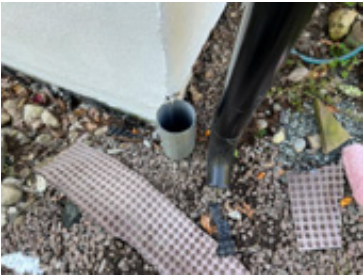
Takrenner, nedløp og beslag av plastbelagte/lakkerte stålplater. Renner og beslag der inkludert kilrenner byttet sammen med taktekking i 2018.

Takrennenedløp ledes vekk fra boligen

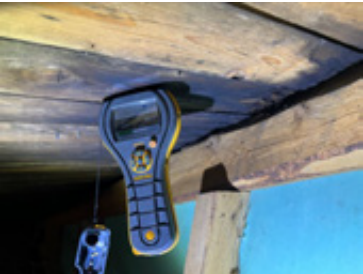
Fuktmerker i undertak

- Det er påvist fuktskjolder/skader i takkonstruksjonen.

Det ble registrert fuktmerker i undertak enkelte steder som ikke er unormalt alder på konstruksjon tatt i betraktning samt mindre råte i undertak mot syd. Det ble ikke registrert noen unormale fuktverdier i området. Tydelige nedbøyninger i takkonstruksjon, hovedsaklig mot øst.

Ingen umiddelbare tiltak nødvendige da fuktmerkene er opplyst å stamme fra før taket ble lagt om. Det kan ikke utelukkes tiltak på sikt for oppretting av konstruksjon.

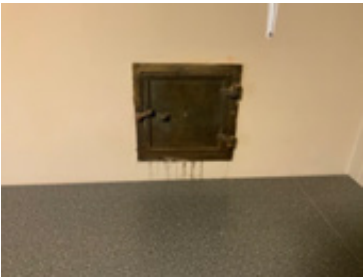
Mursteinspipe med ett røykløp og ett luftløp, en vedovn tilkoblet pipe. Pipe med ildsteder ble kontrollert av feiervesenet i 2021 med mindre anmerkninger som er delvis utbedret iflg. eier. Det henvis til feierrapport utført av det Vestfold Interkommunale brannvesen datert 16.11.2021.

Mangler ildfast plate under sotluke

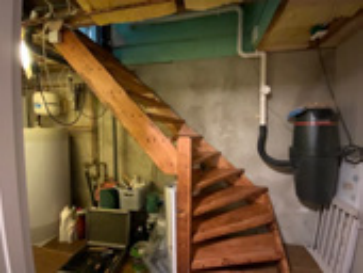
Boligen har malt tretrapp.

- Åpninger mellom trinn i innvendig trapp er større enn dagens forskriftskrav.
- Det er ikke montert rekkverk.

- Rekkverk må monteres for å lukke avviket.

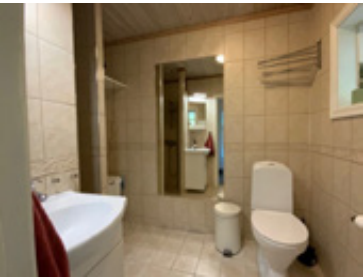
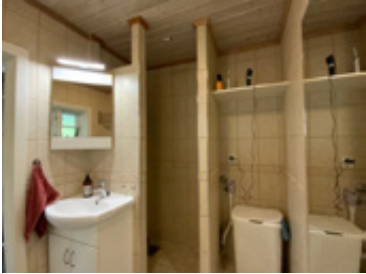
Baderom i hovedetasje fra 2006 iflg tidligere rapport og teknisk forskrift fra 1997 - 2010 lagt til grunn ved vurdering, ingen dokumentasjon. Fliser på gulv og vegger, baderom inneholder dusjnise, klosett og servant i innredning samt opplegg for vaskemaskin. Iflg eier er baderoms gulv ikke tett og har ikke vært i bruk av den grunn i lengre tid. Pga. utett membran gis rommet TG: 3 og det ikke er laget detaljert beskrivelse av baderommet.

- Våtrommet må oppgraderes for å tåle normal bruk etter dagens krav.

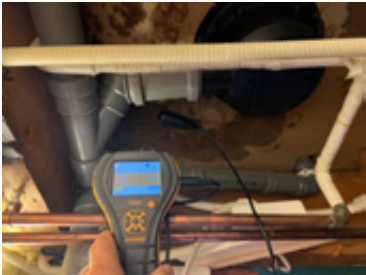
Fuktundersøkelse er foretatt i etasjeskiller uten å påvise unormale forhold. Fuktkvotemåling (vekt%) i konstruksjonen ble målt til 8.

Fuktundersøkelse i etasjeskiller

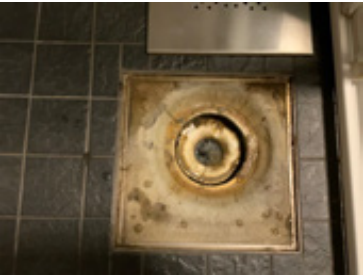
Det er plastsluk og smøremembran med ukjent utførelse, dokumentasjon med bilder.

Sluk baderom hoveddel

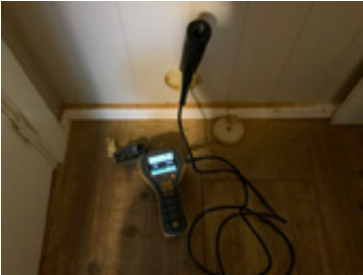
Hulltaking er foretatt uten å påvise unormale forhold. Fuktkvotemåling (vekt%) i konstruksjonen ble målt til 16.

Fuktundersøkelse i vegg

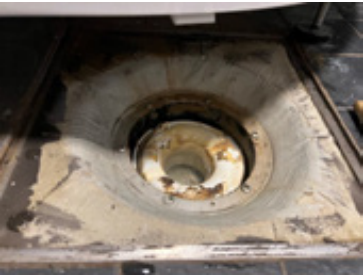
Det er plastsluk og smøremembran med ukjent utførelse.

Sluk baderom leilighet

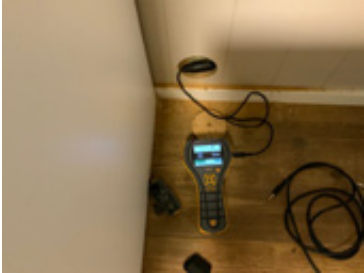
Hulltaking er foretatt i soverom uten å påvise unormale forhold. Fuktkvotemåling (vekt%) i konstruksjonen ble målt til 11.

Fuktundersøkelse i vegg

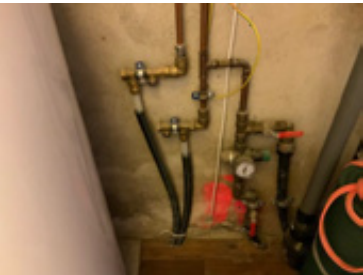
Innvendige vannledninger er av kobber og plast (rør i rør) med stoppekran i kjeller. Rørskap i trappegang kjeller og vindfang leilighet.. Det er besiktiget i rørskap.

Stoppekran i kjeller

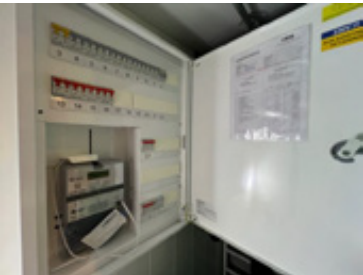
**Ingen unormal avvik men da det ikke foreligger noen samsvarserklæring for arbeid ved oppgradering skap hoveddel settes det TG: 2 på el-anlegg og det anbefales kontroll av el-anlegget. Kostnadsestimat gjelder kontroll av anlegget og ikke eventuelle utbedringer/oppgradering.**

Sikringsskap hoveddel

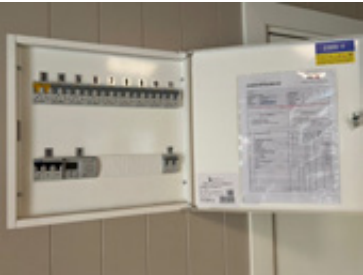
Sikringsskap leilighet
