Klokkeråsen 12 - Andebu

Rapportutkast

Befaringsdato: 23.11.2023

Rapportdato: 05.12.2023

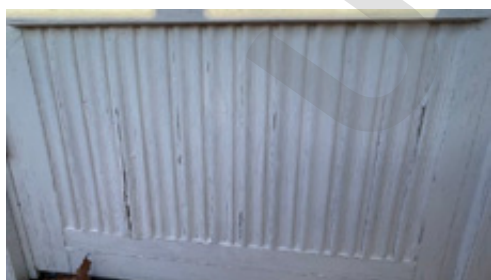
TD 2 Balkonger, terrasser og rom under balkonger

Altan på 13,5m². En rekkverksseksjon mangler topprekke og har høyde på 76cm. Resten har 90 cm. Sinktekkning og nyere trykkimpregneret gulv.

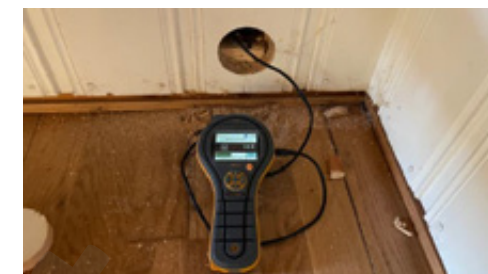
1. ETASJE > VASKEROM

Det er plastsluk og synlig vinylbelegg som tettesjikt.

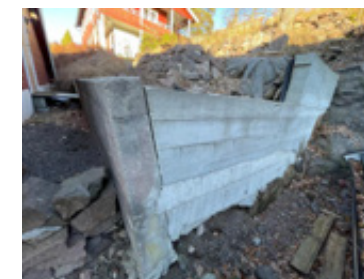
- Det er påvist større sprekker og/eller skjevheter i muren.

- Forstøttingsmuren må rives og ny mur bygges.

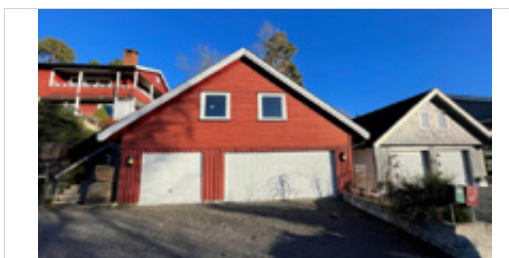
GARASJE

Det er påvist sprekke i vindusglass på innredet rom. Vindski er fuktsattsatt, da den på ene siden går helt ned til terreng. Bygningen har forøvrig generell elde/slitasje med behov for noe vedlikehold.
