Sunnfjord - Førde

Kråkenesvegen 706, 6815 Førde

HYTTE MED UTHUS
KRÅKENESVEGEN 706
6815 FØRDE

Boligens tekniske tilstand:

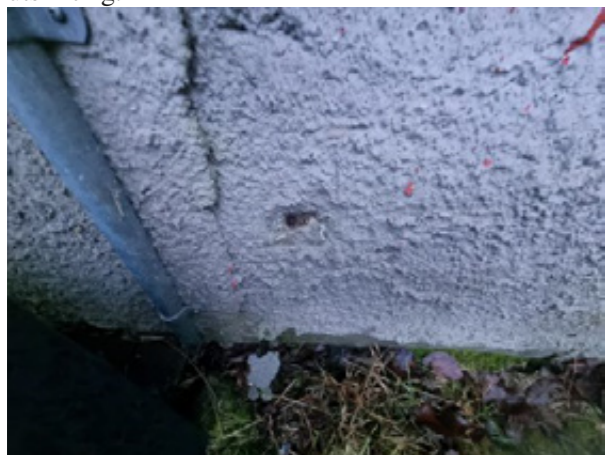
Det er registrert avskaling av grunnmurs puss etter antatt rustsprenging av armeringsjern i grunnmur mot vest.

Det er ikke registrert fuktsikring av grunnmur mot terreng ved visuell synfaring, noko som vil kunne føre til fuktgjennomtrenging i grunnmur og fukt i krypkjeller.

Det er registrert fukt i krypkjeller, og drenering og fuktsikring mot terreng blir derfor vurdert til å ikke vere tilstrekkeleg og er moden for utskifting.

Merknader: TG2 pga. Det er registrert avskaling av grunnmurs puss etter antatt rustsprenging av armeringsjern i grunnmur mot vest, det er ikke registrert fuktsikring av grunnmur og topplis mot terreng, det er registrert fukt i krypkjeller, og drenering og fuktsikring mot terreng blir derfor vurdert til å ikke vere tilstrekkeleg og er moden for utskifting.

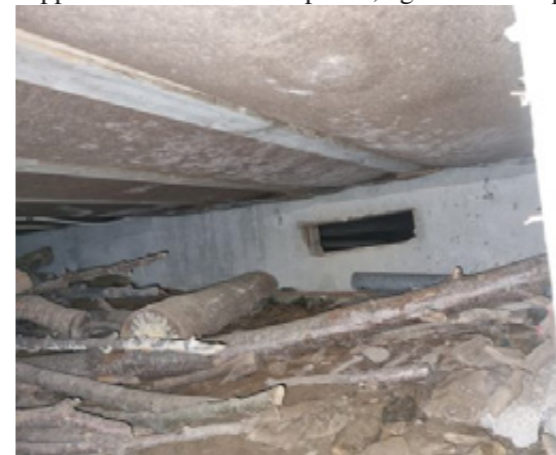
**TG 3** 1.2 Krypekjeller

Det er påvist sopp, råteskader og/eller muggvekst på overflater.

Det er ikke fuktsikring mot terreng og det er registrert fukt mot grunn i blindkjeller.

Det er registrert fukt og soppdannelse under vindsperrer, og det er vindsperre og isolasjon som har falt ned frå bjelkelag noko som må utbetrast.

Ved fukt og kondensering i blindkjeller vil trekonstruksjonar over grunnmur vere ekstra utsatt for fukt, sopp og råteskader.

Merknader: TG3 pga. det er ikke fuktsikring mot terreng, det er registrert fukt mot grunn i blindkjeller, det er registrert soppdannelse under vindsperrer, og det er vindsperre og isolasjon som har falt ned frå bjelkelag.

Det blir anbefalt fuktsikre mot terreng, og skifte vindsperrer og isolasjon under bjelkelag som er utsatt for fukt og soppdannelse.

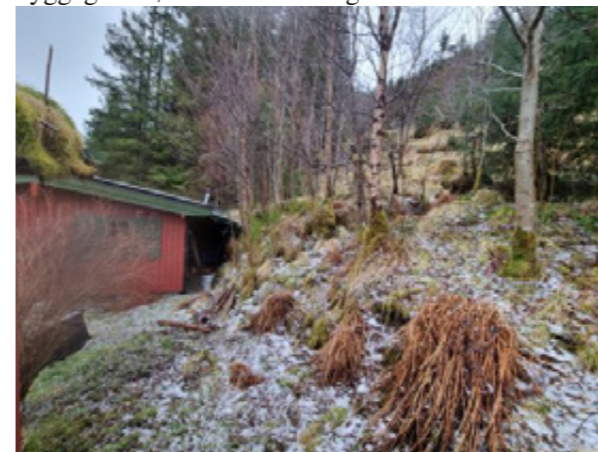
**TG 2** 1.3 Drenering

Fall fra grunnmur vurderes ikke som tilstrekkelig.

Det er vurdert til å ikke vere tilfredsstillande terrengforhold sør for fritidsbustaden der det er terrengfall mot fritidsbustaden som vil påføre grunnmur, drenering, fuktsikring og byggegrunn økt fuktbelastning.

Merknader: TG2 pga. det er terrengfall mot fritidsbustaden som vil påføre grunnmur, drenering, fuktsikring og byggegrunn økt fuktbelastning.

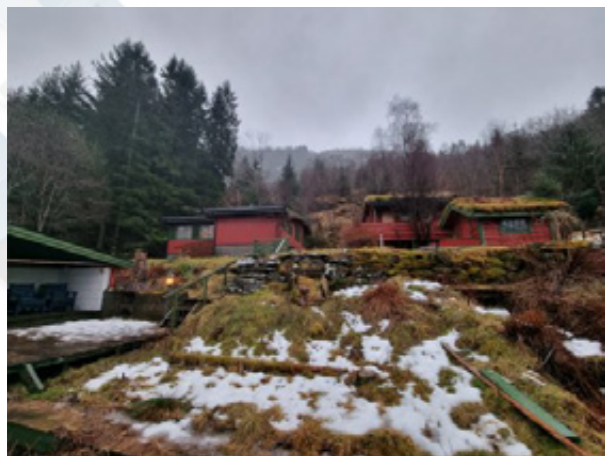
**TG 2** 1.4 Støttemurer

Støttemur for utområdet av naturstein og lettklinkarstein (leca) med forventa tilstand med tanke på alder. Støttemurar er mosegrodde og deler av støttemurar har glidd noko ut og må leggest på plass.

Merknader: TG2 pga. alder, tilstand på støttemurar, og deler av støttemurar har glidd noko ut og må leggest på plass.

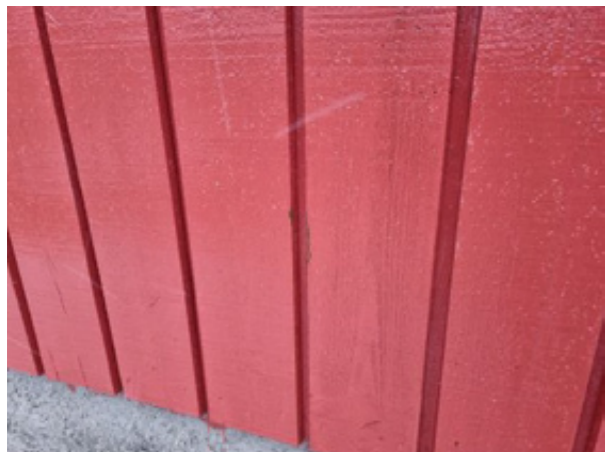
TG 2 2.1 Yttervegger og veggkonstruksjon

Det er påvist deformasjoner og/eller fuktskader i ytterveggenes konstruksjoner.
 Det er påvist avvik på vannbord over og under vindu, eller i overgangen mellom grunnmur og fasade og i etasjeskillere.
 Det er påvist skader, sprekker og råteskade på kledningen.
 Det er ikke påvist tilstrekkelig lufting for kledningen.
 Det er påvist konstruksjonsfeil.
 Det er utført stikktaking på typiske skadesteder, slik som i nedkanten av panelet og i områdene rundt vinduene.
 Det er observert materialvalg ved yttervegg som kan gi forkortet levetid.

Yttervegg er kledd utvendig med ståande trepanel på fasade, kledning framstår med noko slitasje og har behov for vedlikehald, det er registrert nokon sprekker i veggkledning og hjørnebord grunna normal uttørking. Det er ikkje tilstrekkeleg lufting bak veggkledning for ventilering. Det er ikkje registrert nemneverdige skader på synfaringsdagen, men det vil kunne oppstå fukt/råteskader over tid pga. manglande lufting bak veggkledning.

Merknader: TG2 pga. kledning framstår med noko slitasje og har behov for vedlikehald, det er registrert nokon sprekker i veggkledning og hjørnebord grunna normal uttørking. Det er ikkje tilstrekkeleg lufting bak veggkledning for ventilering, det vil kunne oppstå fukt/råteskader over tid pga. manglande lufting bak veggkledning, og veggkledning er nær ved å ha brukt opp sin brukstid i følge NBI "Intervaller for vedlikehold og utskifting av bygningsdeler" og har behov for vedlikehald.

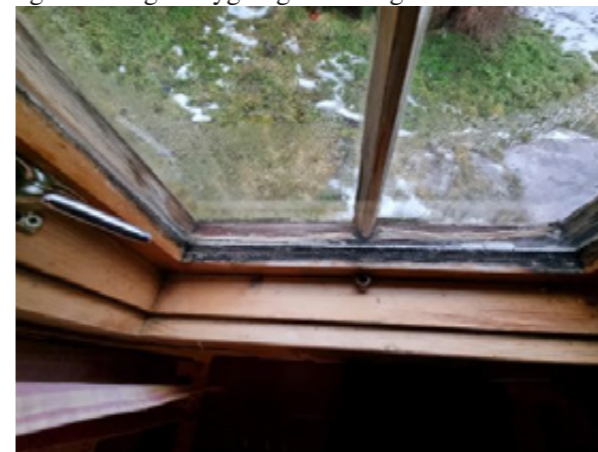
TG 2 3.1 Vinduer og ytterdører

Det er påvist punkterte glass.
 Det er påvist avvik ved beslag, vannbord, omramming, karm eller ytre tetting.
 Dører og vinduer vurderes som sikre mot vanninntrengning i konstruksjonen.

Vinduer med 2-lags glass i trekarmar frå byggjeår, det ble foretatt en enkel funksjonstest av tilfeldig valte vinduer i hytta. Vinduer framstår med elde, slitasje, fukt og tegn til råteskader. Vinduer er nær ved å ha brukt opp sin brukstid i følge NBI "Intervaller for vedlikehold og utskifting av bygningsdeler" og blir vurdert som modne for utskifting.

Merknader: TG2 pga. vinduer framstår med elde, slitasje, fukt og tegn til råteskader. Vinduer er nær ved å ha brukt opp sin brukstid i følge NBI "Intervaller for vedlikehold og utskifting av bygningsdeler" og blir vurdert som modne for utskifting, og dører framstår med elde og slitasje, og har brukt opp sin brukstid i følge NBI "Intervaller for vedlikehold og utskifting av bygningsdeler" og blir vurdert som modne for utskifting.

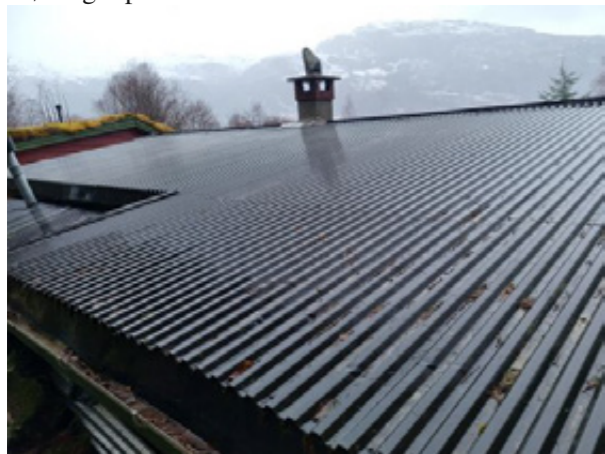
TG 2 4.1 Takkonstruksjon, takteking og skorstein over tak

Det er ikke påvist svanker/svai i mønet.
 Det er påvist fuktskjolder.
 Det er ikke påvist råteskade eller skadedyr.
 Det ser tett ut rundt gjennomføringer.
 Det er ikke påvist ventilering/lufting.

Det er registrert nokon tegn til fuktskjoldar i innvendig takpanel ved skorstein, noko som blir vurdert til å vere frå før det blei montert ny takteking.

Merknader: TG2 pga. det ikkje er registrert tilstrekkeleg lufting av takkonstruksjonen, og at det ikkje er montert snøfangar på tak.

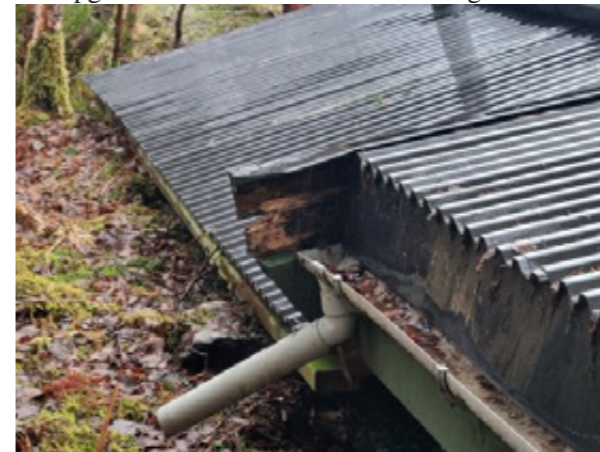
TG 3 4.2 Undertak, lekter og ytterteking (taktekingen)

Vindskier framstår med fukt og råteskader og blir vurdert til å ha behov for utskifting.

Merknader: TG2 pga. undertak, lekter, takteking, beslag, tekking på takgjennomføringar, innfesting og overgangar ikkje er inspisert på grunn av at det ikkje var sikkerhetsmessig forsvarleg å klatre på tak på synfaringsdagen, undertak og takteking har brukt opp sin brukstid i følge NBI "Intervallar for vedlikehald og utskifting av bygningsdelar" og blir vurdert som modne for utskifting, og ved visuell synfaring frå bakken kan det sjå ut som at pipe ikkje tilfredsstillar krav til høgde over møne.

TG3 pga. Vindskier framstår med fukt og råteskader og blir vurdert til å ha behov for utskifting.

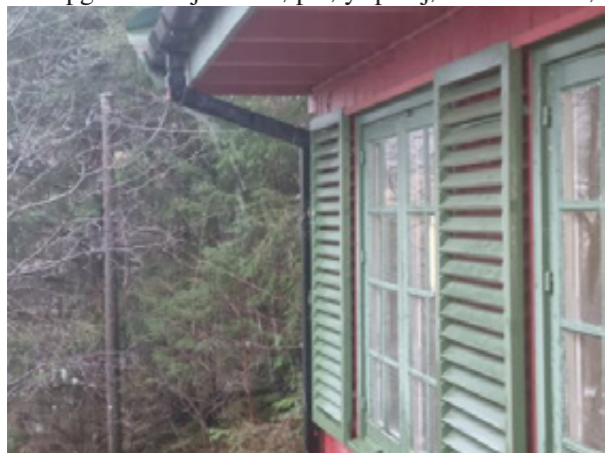
TG 3 4.3 Renner, nedløp og beslag

Det er lekkasje i nedløpsrør på hjørne mot nordøst som vil over tid påføre yttervegg fuktskade.

Merknader: TG2 pga. takrenner og nedløpsrør har brukt opp sin brukstid i følgje NBI "Intervaller for vedlikehold og utskifting av bygningsdeler" og blir vurdert som modne for utskifting, ein bør og pårekne å legge dreneringsrør for å lede takvatn vekk frå grunnmur, og rennedløp på hjørne mot sørøst og midt på taket mot sør er ikkje ført til terreng.

TG3 pga. lekkasje i nedløpsrør på hjørne mot nordøst som over tid vil påføre yttervegg fuktskade.

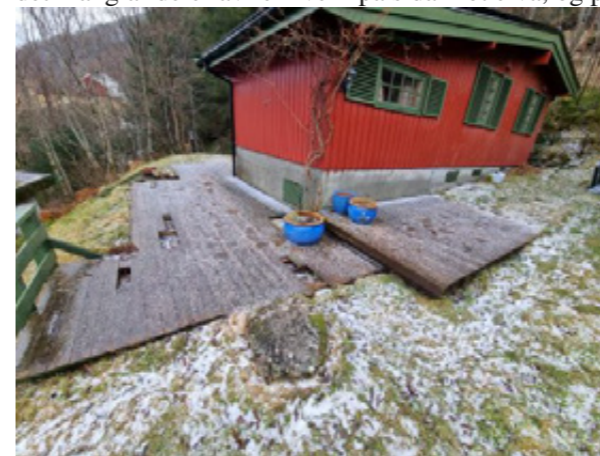
TG2 pga. platting framfor grillhytta framstår med behov for vedlikehald.

TG3 pga. platting nærmast elva har konstruksjonsvikt og er i ferd med å gli ut mot elva, platting har noko råteskader og det manglar deler av rekkverk på sida mot elva, og platting framstår med behov for utskifting.

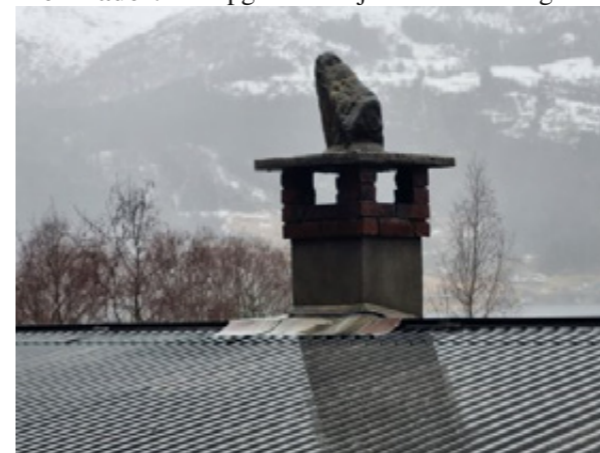
TG 2 7.1 Piper og ildsteder

Pipe og eldstad er kun visuelt vurdert og ikkje røyktrykkprøvd eller kamerakontrollert ved synfaring. Underteiknande har ikkje spesiell kompetanse vedr. vurdering av eldstad og pipe, eldstad og pipe blir anbefalt kontrollert av brann/feievesen ved eigarskifte.

Merknader: TG2 pga. det ikkje er tilstrekkeleg avstand frå feieluke til brennbart materiale, og alder på pipe.

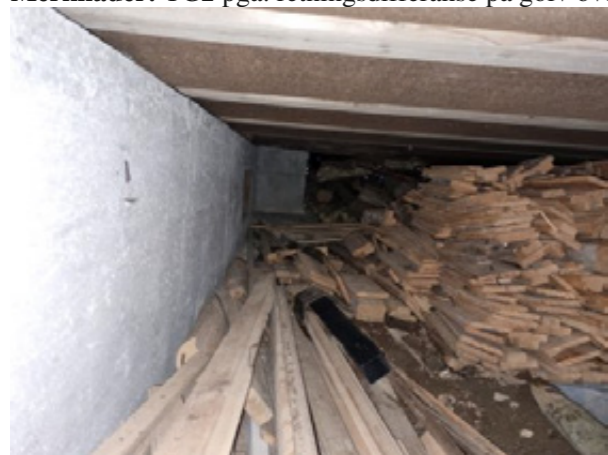
Isolert bjelkelag på ringmur av betongkonstruksjonar over krypkjeller, under bjelkelag er det montert vindsperre. Det er ukjent kor mykje isolasjon som er i golv mot krypkjeller.

Det er registrert noko knirk i etasjeskilje.

Merknader: TG2 pga. retningsdifferanse på golv over krypkjeller, og det er registrert noko knirk i etasjeskilje.

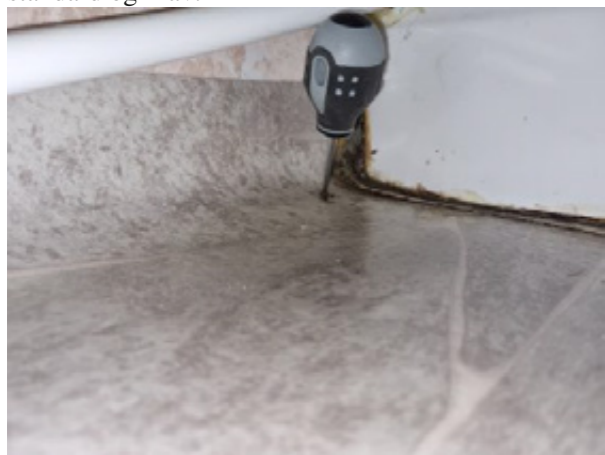
Merknader: TG3 pga. Våtromsbelegg er lagt med oppbrett på utside av veggplater noko som ikkje er godkjent løysning, lim har løsna frå veggplater og det er utett overgang mellom våtromsbelegg og veggplater, slik at underliggende konstruksjonar er utsatt for fukt og råteskader, det er sprekker og utettheter i våtromsbelegg fleire plassar, det er sprekker og utettheter i våtromsbelegg fleire plassar og det er registrert teikn til fukt/råteskade i sprekk i våtromsbelegget mellom dusjgolv og vegg mot kjøkken, det er registrert tegn til motfall frå vask til dusjgolv, det er registrert misfarging i dusjgolv og på golv rundt dusjgolv, og golv på badet har brukt opp sin brukstid i følge NBI "Intervallar for vedlikehald og utskifting av bygningsdelar" og blir vurdert til å ha behov for oppgradering til dagens standard og krav.

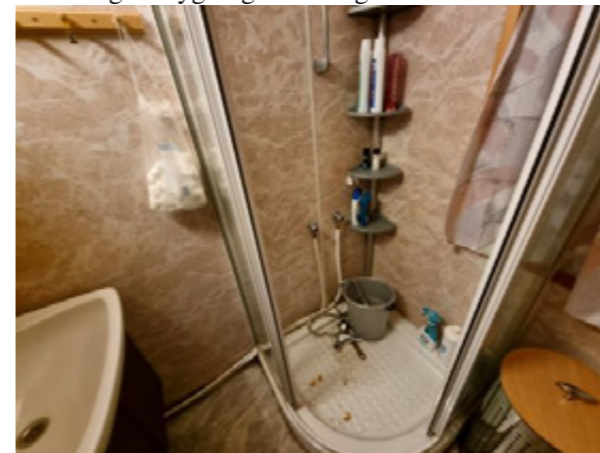
TG 3 10.1.3 Membran, tettesjiktet og sluk

Arbeidet blir vurdert til å ikkje vere fagmessig utført og er med feil utførelse då det ikkje er tilstrekkeleg fall på golv, våtromsbelegg er feilmontert slik at det ikkje oppfyller formålet, det er ikkje tilstrekkeleg høgdeforskjell frå golv ved dusjgolv til topp våtromsbelegg ved dør, og badet har brukt opp sin brukstid i følge NBI "Intervallar for vedlikehald og utskifting av bygningsdelar" og blir vurdert til å ha behov for oppgradering til dagens standard og krav.

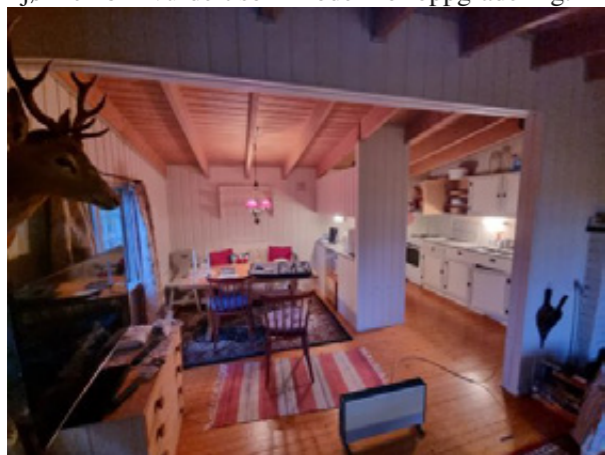
TG3 pga. det blei avdekka skader på sjølve konstruksjonen mot kjøleskap der vegg til kjøkkenbenk har løsna, og kjøkken blir vurdert som moden for oppgradering.

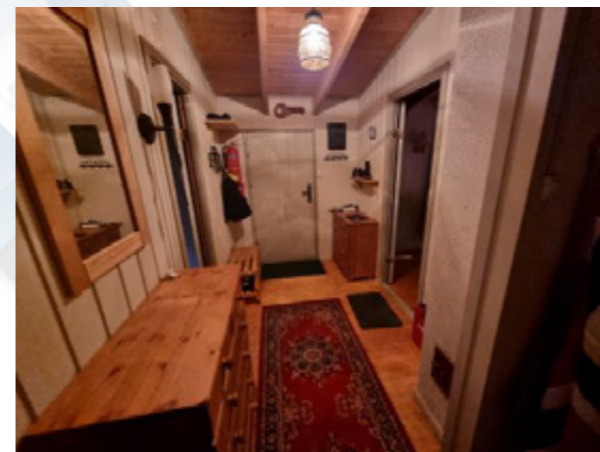
Utvendig bod er innreda som soverom, det er ikkje opplyst om endring av bod til soverom er omsøkt til kommune.

Merknader: TG2 pga. knirk i golv enkelte plassar, og innvendige overflater framstår generelt med eldre standard og bruksslitasje med behov for vedlikehald/oppgradering.

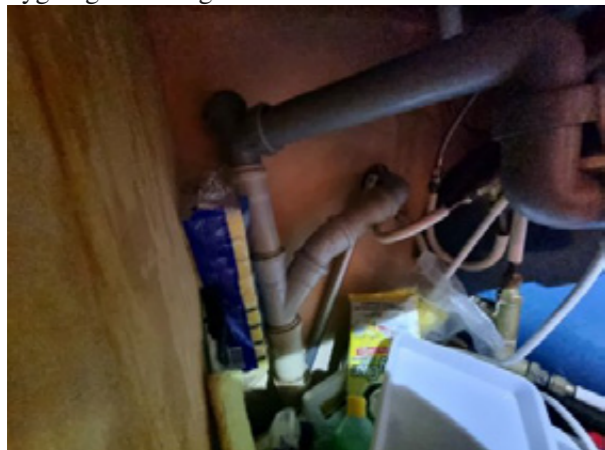
Merknader: TG2 pga. utvendige vassrør og stoppekran som ligg synleg til i bakken og i krypkjeller som ikkje er isolerte og er utsatt for frostskafer, kobbar rør som har brukt opp sin brukstid i følge NBI "Intervallar for vedlikehald og utskifting av bygningsdelar" og blir vurdert som moden for utskifting, avløpsrør frå byggjeår har brukt opp sin brukstid i følge NBI "Intervallar for vedlikehald og utskifting av bygningsdelar" og blir vurdert til å vere moden for utskifting, stakeluke for avløpsrør og lufting er ikkje lokalisert, spillvatn som går fram til grøft i grunnen, og utvendige stikkeleidningar har brukt opp sin anbefalte brukstid i følge NBI "Intervallar for vedlikehald og utskifting av bygningsdelar" og blir vurdert som moden for utskifting.

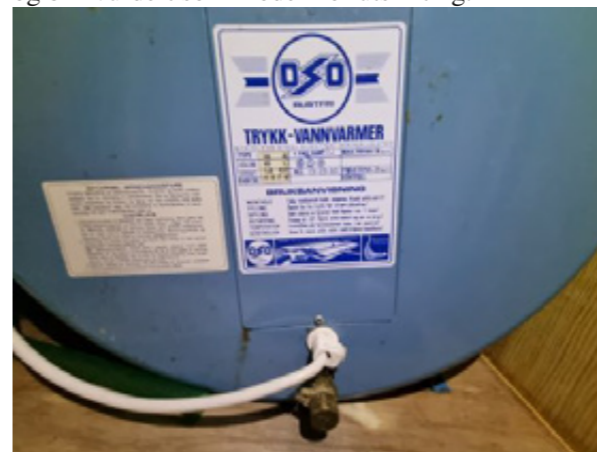
TG 2 13.2 Varmtvannsbereder

Merknader: TG2 pga. vv-tank blir vurdert til å ikkje ha tilfredsstillande plassering når vv-tank ikkje er lekkasjesikra med automatisk vannstopp, det er ikkje sluk i rommet noko som kan føre til vannskade i konstruksjonane ved ev. vasslekkasje, og vv-tank har brukt opp sin brukstid i følge "Intervallar for vedlikehald og utskifting av bygningsdelar" og blir vurdert som moden for utskifting.

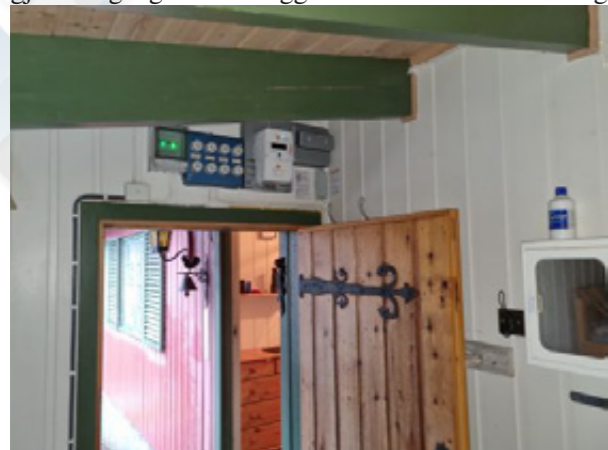
TG 2 15.1 Elektrisk anlegg og samsvarserklæring

Merknader: TG2 pga. alder på det elektriske anlegget, det er ikke utført el-kontroll på det elektriske anlegget, det er ikke lagt fram samsvarserklæring på arbeid som er utført på det elektriske anlegget etter 01.01.1999, og det blir anbefalt gjennomgang av el-anlegg fra aut. elektriker ved salg/eigarskifte.
