# Vadheim

Vasteigen 2, 6996 Vadheim

Befaringsdato: 20.04.2022

Rapportdato: 03.07.2022

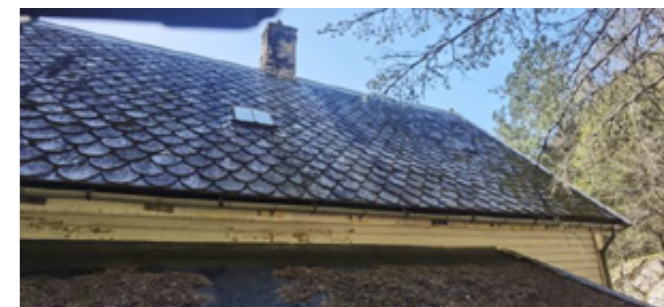
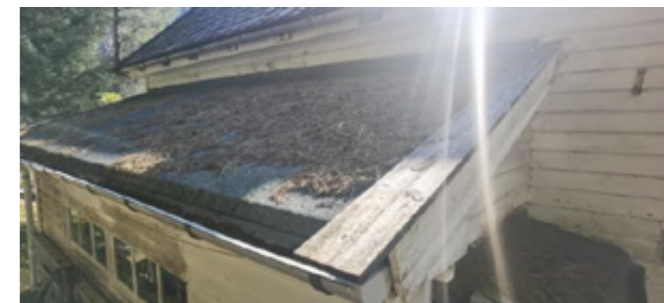
Hovudtak med eldre taktekkning av dråpeskifer, frå ca 1939. Tilbygg mot nord med tekkning av papp frå ca 1970-talet.

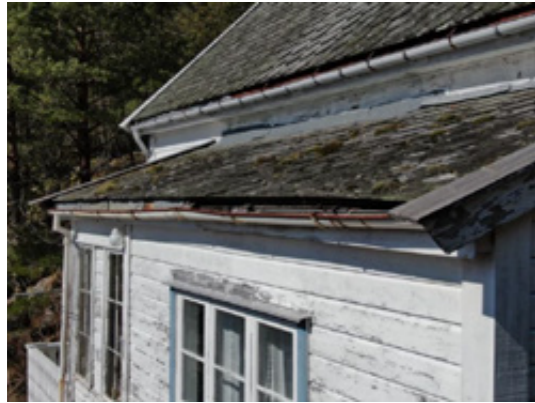
- Det er ikke tilfredsstillende bortledning av vann fra taknedløp ved grunnmur.
- Det er store deformasjoner i renner og nedløp.
- Mer enn halvparten av forventet brukstid er oppbrukt på renner/nedløp/beslag.
- Det mangler tilfredsstillende adkomst til pipe for feier.
- Det mangler snøfangere på hele eller deler av taket, men det var ikke krav om dette på byggemeldingstidspunktet.

Beslag i overgang tak/takrenner har rustskader, og manglar enkelte stader.

Takrennekrokar rustar.

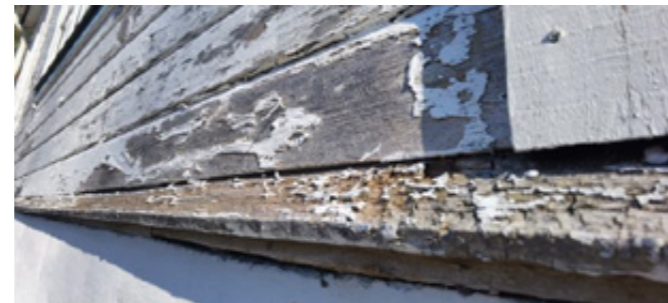
- Det er ingen eller liten lufting i nedre kant av kledning mot grunnmur.
  - Det er påvist spredte råteskader i bordkledningen.
- Eldre kledning er svært slitt, og har enkelte roteskader.

- Det bør foretas tiltak for å bedre lufting av kledningen.
- Lokal utbedring må utføres.
- Råteskadet trekledning må skiftes ut.

Gjennomfør overflatebehandling av alle utvendige fasader, og utskifting av svært slitte/roteskade deler.

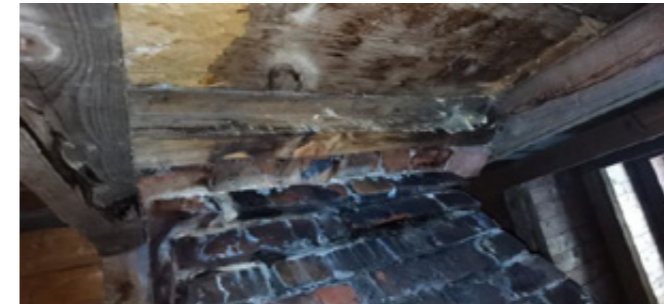
- Det er avvik:
- Det er påvist fuktskjolder/skader i takkonstruksjonen.
- Det er begrenset/dårlig ventilering av takkonstruksjonen.

Enkelte fuktskjolder ved pipegjennomføring.

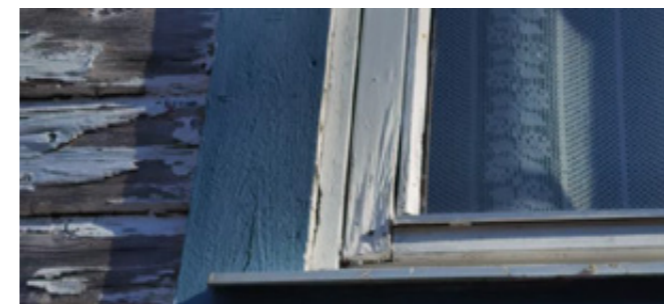
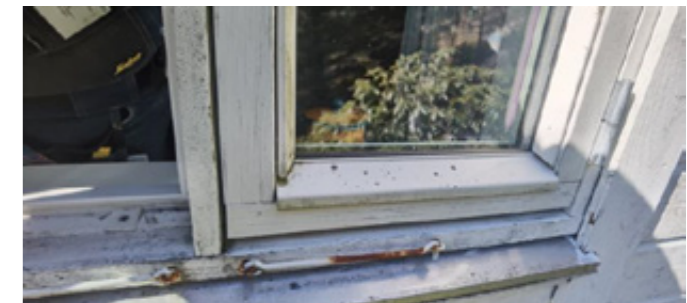
- Det er påvist vinduer med fukt/råteskader.
- Karmene i vinduer er værslitte utvendig og det er sprekker i trevirket.
- Det er påvist tegn på innvendig kondensering av enkelte glass.
- Det er påvist avvik rundt innsetningsdetaljer.
- Det er påvist noen glassruter som er punktert eller sprukne

- Vinduer med punkterte/sprukne glass må påregnes skiftes ut, enten hele vinduet eller kun selve glassene.
- Det må påregnes noe vedlikehold og at enkelte vinduer må skiftes ut.
- Vinduer med råteskader må erstattes med nye.
- Kondensering på enkelte glass har medført fuktskader i treverk som kan medføre utskiftningsbehov av enkelte vinduer/dører.
- Det bør gjøres tiltak for å bedre ventilering av rommet.

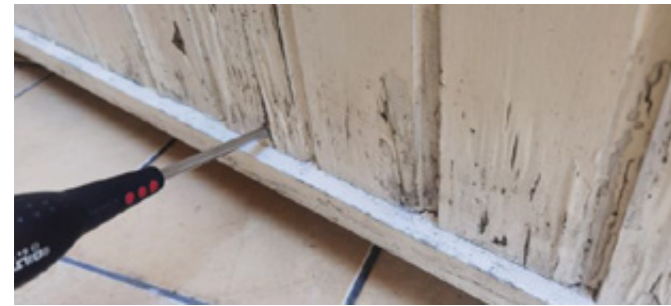
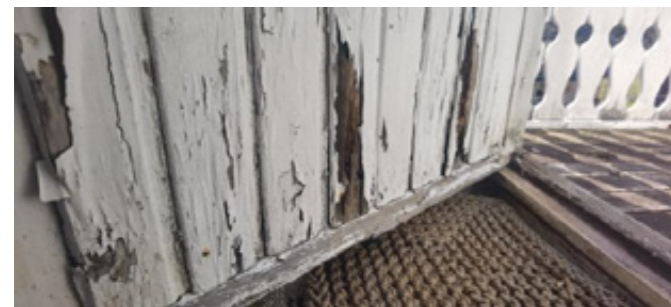
- Det er påvist dør(er) med fukt/råteskader.
- Det er påvist dører som er vanskelig å åpne eller lukke
- Karmene i dører er værslitte utvendig og det er sprekker i trevirket.
- Det er påvist utetthet/åpning mellom dørbled og dørkarm. Dvs. at kald trekk kan oppstå.

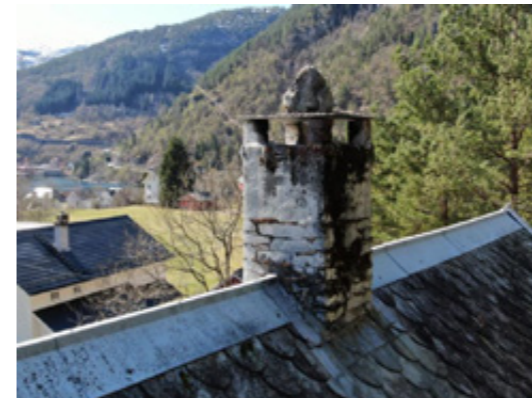
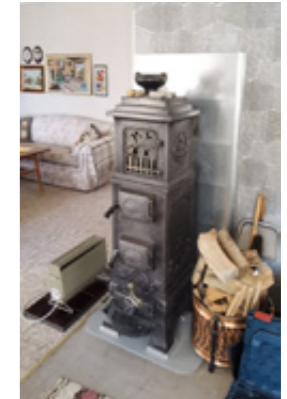
- Ildfast plate mangler på gulvet under ildstedet.
- Det er påvist at pipe har sprekker og riss.
- Avstanden mellom ildstedet og brennbart materiale er for liten.
- Pipevanger er ikke synlige.

Pipeløpet har utvendige sprekker/riss og tilgroing av mose.

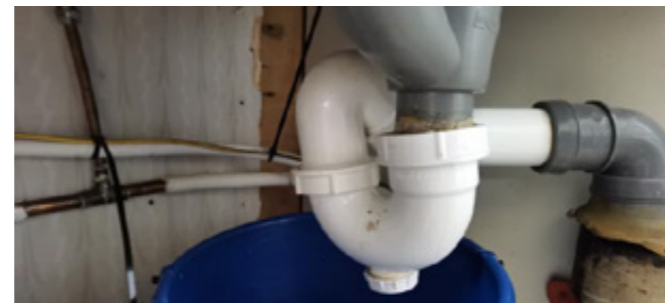
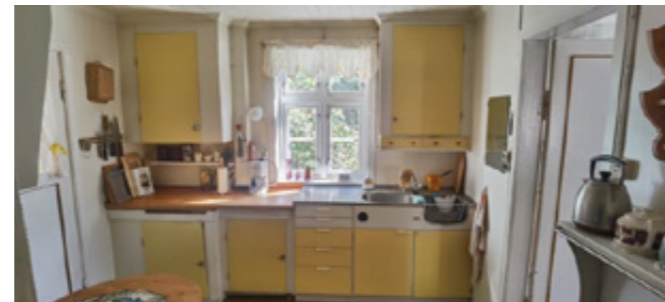
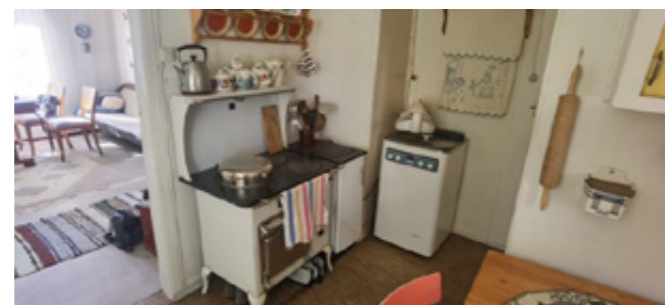
- Det er registrert utettheter eller vannlekkasjer i røropplegg.

- Påviste skader må utbedres.

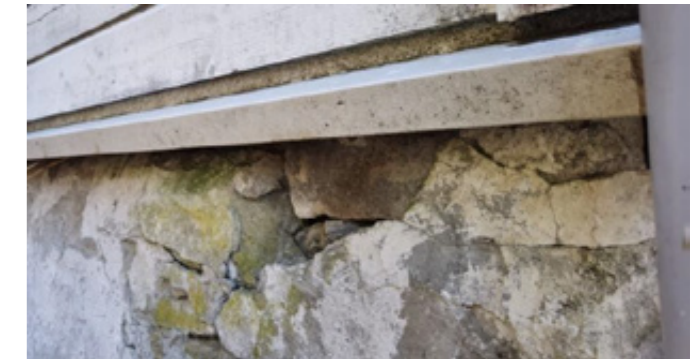
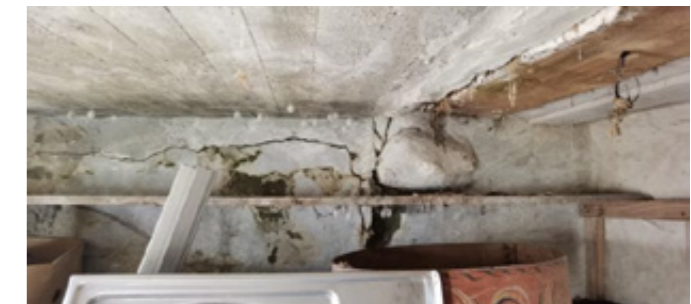
- Grunnmuren har sprekke-dannelser.

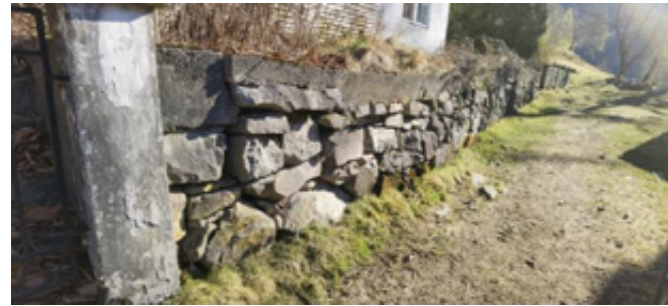
- Det er påvist mindre sprekker og/eller skjevheter i muren.
- Det mangler rekkverk/annen sikring på forstøtningmuren(e) ut ifra dagens krav.

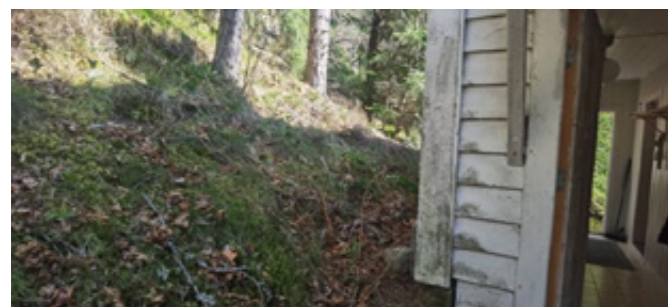
- Terreng faller inn mot bygning.
- Eiendommen ligger i rasfarlig/skredutsatt område iht. kommuneplan
