Hyllestad

Åfjordvegen 650, 6958 Sørbøvåg

Fakta om boligen

Befaringsdato:	03.05.2024
Forutsetninger (hindringer):	<p>Tilstandsgraden TG 2 er i enkelte tilfelle nytta på forhold og bygningsdelar som ikkje har synlege svekkelsar, men der normal gjenverande levetid er marginal eller har ein usikker restlevetid. Bygningen sin tettheit, isolering, skjulte skader i konstruksjon etc. er forhold som ikkje lar seg oppdage/konstatere med mindre huseigar etterspør holtaking i konstruksjonar. Det er ikkje tatt med manglar/skader som takstmannen anser å ha mindre betydning for bygningen sin verdi, og som er visuelt synlege for kjøper. Kontroll av byggesøknader og offentlege godkjenningar inngår ikkje i oppdraget, men kan hentast inn i enkelte tilfelle. På grunn av bustaden sin alder og vedlikehaldsmessige tilstand vil det ved rehabilitering og ombygging kunne avdekkast skjulte feil og manglar som ikkje tilfredsstillar dagens føreskrifter og krav. Takkonstruksjonar og utlufting vil i nokon tilfelle vere vanskeleg å vurdere, då det kun blir gjort stadvis/visuelle kontrolleringar på yttertak. Skjulte feil og skadar kan ein ikkje utelukke. Dersom bygningsdelar er dekkja til med snø på synfaringsd

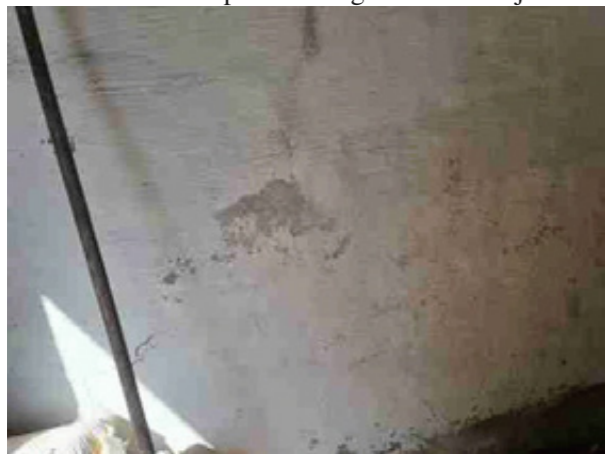
Det er registrert noko sprekker i grunnmur på hjørne mot nordvest, sør og vest, øvrige grunnmurar er under terreng og terrasse, og er ikke utvendig tilgjengelege for kontroll.

Det er registrert fukt på innside av grunnmur, drenering og fuksikring mot terreng blir derfor vurdert til å ikke vere tilstrekkeleg og er moden for utskifting.

Merknader: TG2 pga. det er registrert noko sprekker i grunnmur mot sør og vest, øvrige grunnmurar er under terreng og terrasse, og er ikke utvendig tilgjengelege for kontroll, det er ikke registrert fuksikring og topplis av grunnmur mot terreng ved visuell synfaring, det er registrert fukt på innside av grunnmur, drenering og fuksikring mot terreng blir derfor vurdert til å ikke vere tilstrekkeleg og er moden for utskifting, og drenering er ikke mogleg å kontrollert og den tekniske tilstanden på dreneringa er derfor ukjent.

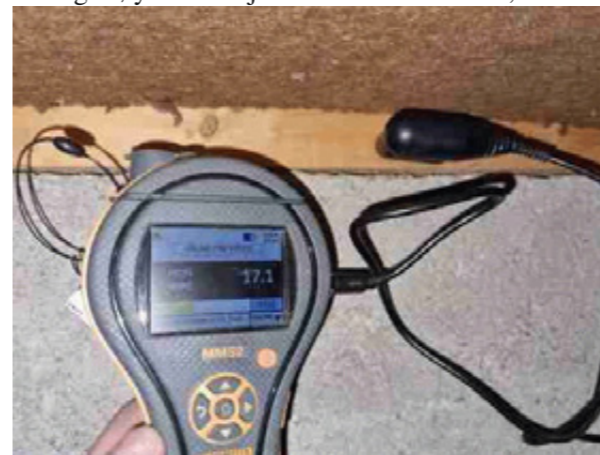
**TG 2** 1.2 Krypekjeller

Fundament og grunnmur av plasstøpt betongkonstruksjonar, isolert bjelkelag over blindkjeller. Det er ikke fuksikring mot terreng og det er registrert fukt/kondens mot grunn og i grunnmurar i blindkjeller. Det er registrert ventiler enkelte plassar i grunnmur.

Ved evt. vatn og kondensering i blindkjeller vil trekonstruksjonar over grunnmur vere utsatt for fukt, sopp og råteskader, det er registrert fukt i treramme over grunnmur.

Merknader: TG2 pga. det er ikke fuksikring mot terreng og det er registrert fukt/kondens mot grunn og i grunnmurar i blindkjeller, det er registrert fukt i treramme over grunnmur, det er registrert at vindtette plater er montert med feil side ned og skøytytar er ikke klemt med dekkbord, det er registrert fleire "edderkoppreir" under vindtette plater i krypekjeller.

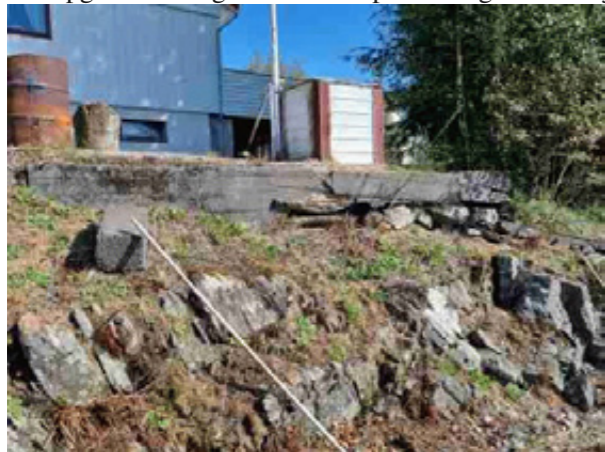
**TG 2** 1.3 Drenering

Det er vurdert til å ikke vere tilfredsstillande terrengforhold på hjørne mot nord og øst for bustaden der det er terrengfall mot bustaden som vil kunne påføre grunnmur, drenering, fuksikring og byggegrunn økt fuktbelastning.

Det er registrert rettningsavvik på støttemur til tun antatt etter jordtrykk, og det er noko sprekker og deformasjonar i enkelte støttemurar.

Merknader: TG2 pga. det er registrert rettningsavvik på støttemur til tun antatt etter jordtrykk, enkelte murar er mosegrodde og ikkje tilgjengelege for kontroll.

TG3 pga. det er registrert noko sprekker og deformasjonar i enkelte støttemurar.

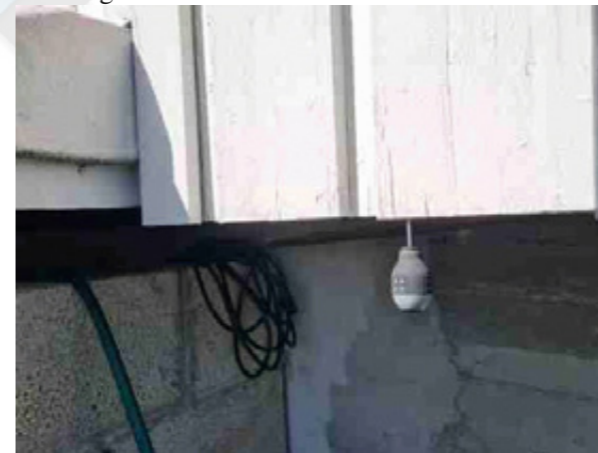
TG 3 2.1 Yttervegger og veggkonstruksjon

Det er påvist avvik på vannbord over og under vindu, eller i overgangen mellom grunnmur og fasade og i etasjeskillere.

Det er påvist skader, sprekker og råteskade på kledningen.

TG3 pga. det er registrert spredt fukt og råteskader i veggkledning, og ein må pårekne utskifting av fukt/råteskada kledning.

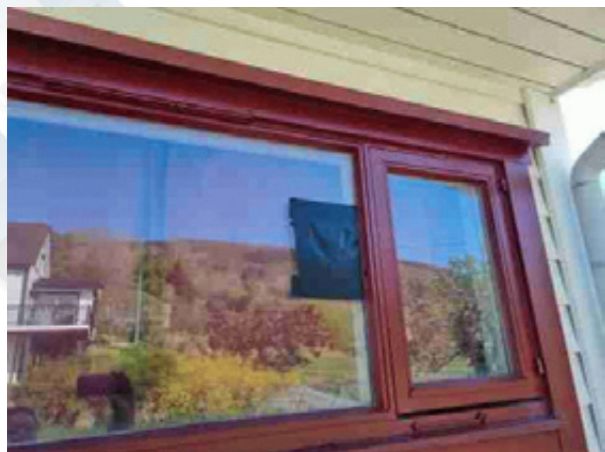
TG 3 3.1 Vinduer og ytterdører

TG3 pga. det ble registrert punkterte og knust vindaugsglas, og verandadører framstår med elde/slitasje og tegn til fukt/råteskader og blir vurdert som modne for utskifting, og verandadør mot øst framstår med fukt/råteskader og skade som er forsøkt midlertidig utbeta.

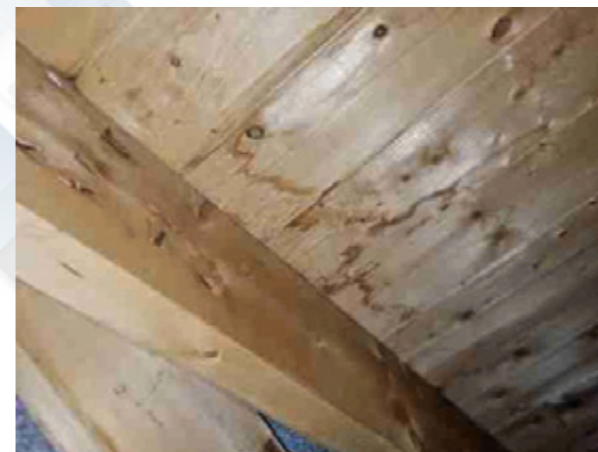
TG 2 4.1 Takkonstruksjon, taktekkning og skorstein over tak

Det er påvist fuktskjolder.

Merknader: TG2 pga. det er registrert fuktskjolder i konstruksjonen på kaldtloft noko som kan vere tegn til utettheiter i konstruksjonen, eller kondensering etter luftlekkasje av varmluft til kaldtloft frå oppvarma rom, loftsluke er i ferd med å losne og det kan vere fare for at den kan falle ned ved bruk, det er noko begrensa lufting på kaldtloft, og det er registrert ekskrementer etter mus på kaldtloft.

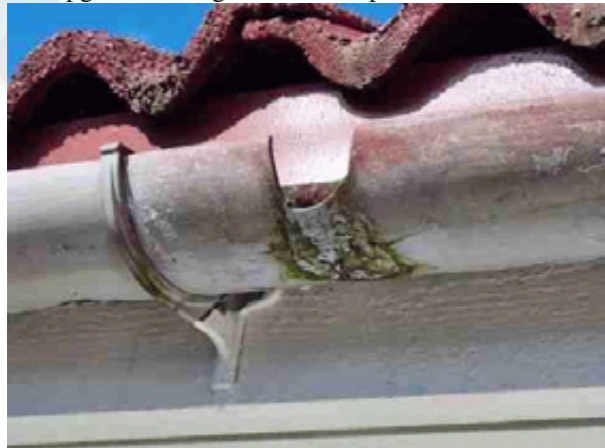
TG 2 4.2 Undertak, lekter og yttertekkning (taktekkningen)

TG3 pga. det er registrert skade på takrenne mot sør og det er registrert skade på nedløpsrør mot sørvest

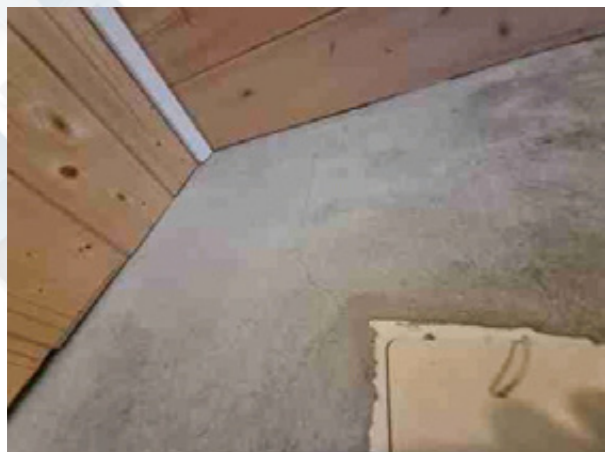
**9. Rom under terreng****9.1 Kjeller****TG 2** 9.1.1 Veggens og himlingens overflater

Det er ikke tilstrekkelig med ventiler i vegger og/eller vinduer.

Merknader: TG2 pga. Det blir vurdert til å ikkje vere tilstrekkeleg ventilering av kjeller med ventilar i ytterveggar og det er ikkje lufting i dørterskel mellom roma, det er ikkje mogleg å kontrollere om det er sprekker på innsida av grunnmur mot terreng der vegg er utfora og kledd.

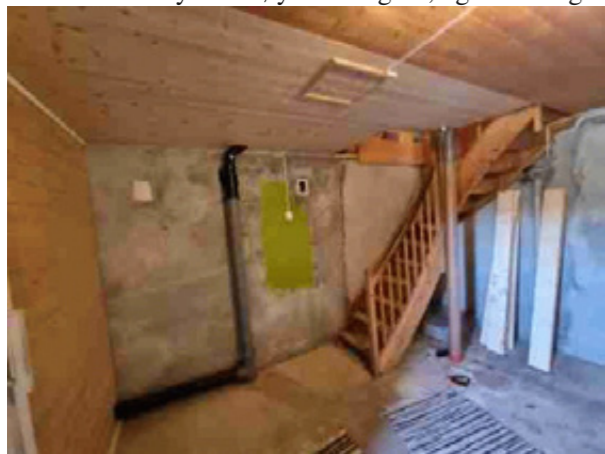
TG 2 9.1.2 Gulvets overflate

Det er ikke påvist knirk i gulvene.
 Det er ikke påvist setninger.
 Det er påvist sopp, råteskade og skadedyr.

Merknader: TG2 pga. det er registrert sprekker i støypet golv og det er eit hol i golv ved trapp, det er synleg tegn i golv etter at det er bytta ut røyr under golv, og det er registrert tegn til sopp i eldre vaskerom.

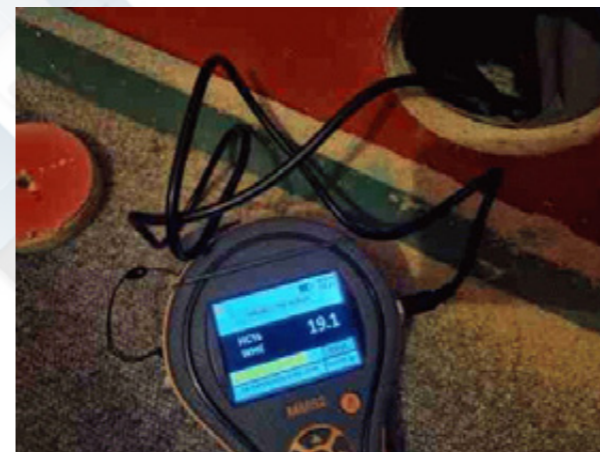
TG 3 9.1.3 Fuktmåling og ventilasjon

Det er boret hull i tilstøtende rom eller fra undersiden.
 Det er fuktkontrollert med egnet fuktmåleverkøy.
 Det er ikke påvist tilstrekkelig med ventiler i vegger eller vinduer som er mulig å åpne.
 Tilluft og avtrekk vurderes som ikke tilstrekkelig.

TG3 pga. det er registrert fuktig mugglukt i konstruksjonen ved holtaking og det er registrert fukt i påfora veggkonstruksjonen og på grunnmur.

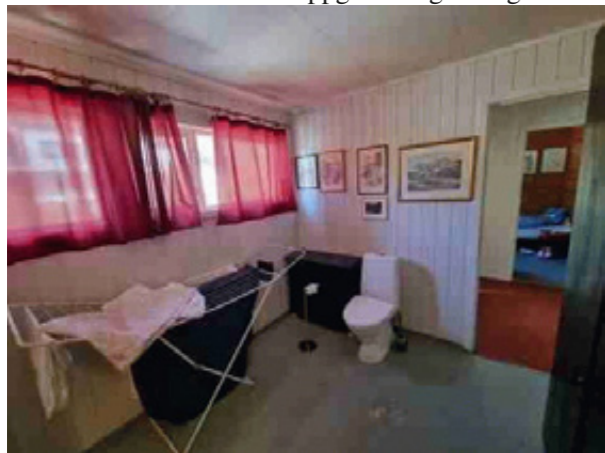
TG 3 10.1.2 Overflate gulv

Det er påvist riss og sprekker.
 Det er ikke påvist spor etter råteskade, muggvekst eller skadedyr.
 Det er påvist tilfredsstillende fall til sluket.
 Det er ikke påvist knirk i gulvet.
 Det er påvist tilfredsstillende høydeforskjell fra toppen av sluket til toppen av membranen ved dørterskelen.
 Det er ikke påvist flekker eller andre skader.

Merknader: TG3 pga. det er ikke godkjent tettesjikt på golv og det er slitt hull i maling på golv, og bygningsdelen blir vurdert til å ha behov for oppgradering til dagens standard og krav.

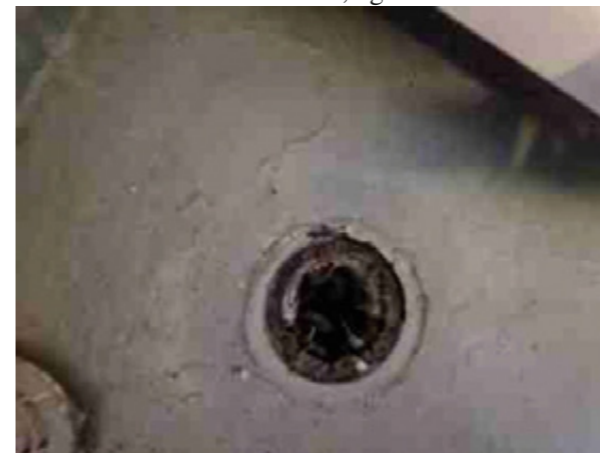
TG 3 10.1.3 Membran, tettesjiktet og sluk

Det er påvist avvik i forhold til sluk, rørgjennomføringer, mansjetter eller klemring.
 Det er muligheter for å rengjøre sluk.
 Det er påvist tegn på feil utførelse, feil materialvalg, skadelig fukt eller utettheter.
 Arbeidet vurderes ikke som fagmessig utført.
 Det er ikke boret hull i tilstøtende rom eller fra undersiden.
 Det er fuktkontrollert med egnet fuktmåleverkøy.

TG3 pga. det er ikke godkjent overflater eller godkjent overgang mellom golv og sluk med mansjett eller membran, det er ikke godkjent tettesjikt på veggar, og rørgjennomføringer i veggar er ikke tilstrekkeleg tetta med mansjetter, silikon eller liknande, våtrommet blir vurdert til å vere med feil utførelse og er ikke fagmessig utført då våtrommet ikke tilfredsstillir krav for våtrom, og våtrommet blir vurdert til å ha behov for oppgradering til dagens standard og krav.

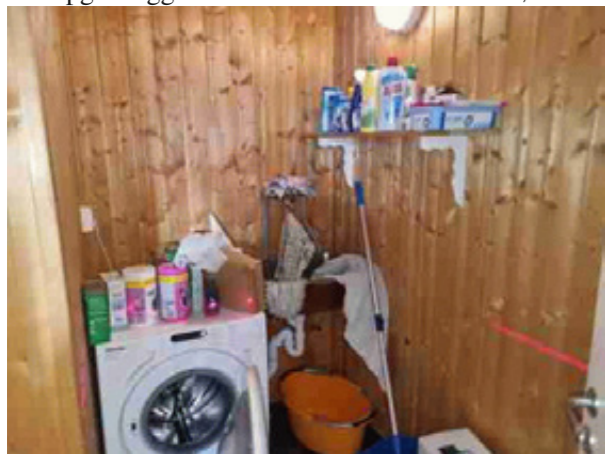
TG 3 10.2.1 Overflate vegger og himling

TG3 pga. veggoverflater framstår med feil utførelse og har ikkje godkjent tettesjikt for bruk i våtrom.

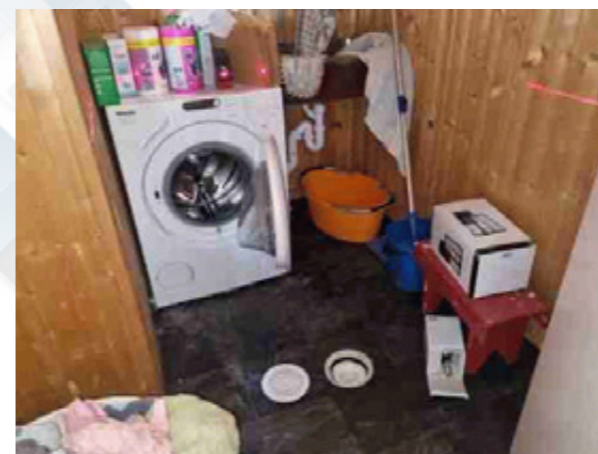
TG 2 10.2.2 Overflate gulv

Merknader: TG2 pga. ukjent alder på våtromsbelegg.

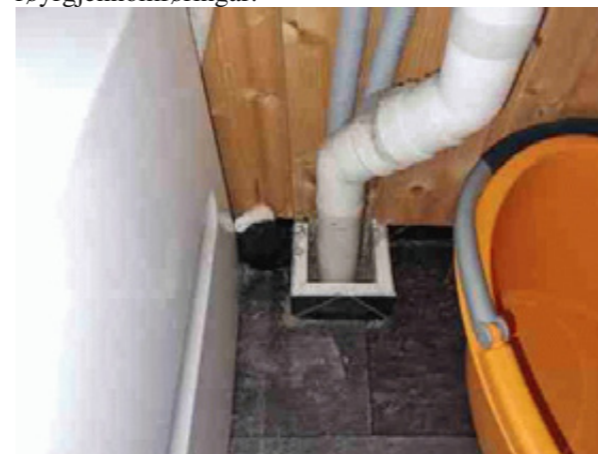
TG 2 10.2.3 Membran, tettesjiktet og sluk

Det er påvist avvik i forhold til sluk, rørgjennomføringer, mansjetter eller klemring.

Merknader: TG2 pga. kasse for rørgjennomføringer i golv er ikkje tetta på oppside noko som vil kunne føre til fuktskade i underliggende konstruksjonar ved evt. vann sprut/søl frå vann installasjonar til kasse for rørgjennomføringer.

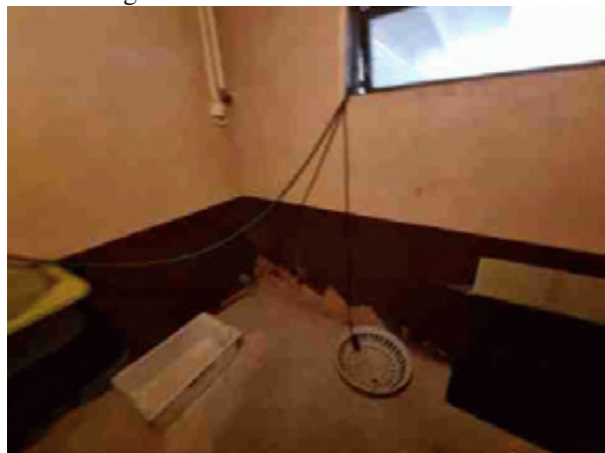
TG 3 10.3.1 Overflate vegger og himling

Merknader: TG3 pga. Bygningsdelen tilfredsstillere ikke krav for våtrom, enkelte plassar er det registrert noko maling som flassar, missfarging, fuktskjolder og saltutslag i nedre del av veggar, ventil i vegg mot gang, der evt. fukt frå våtrommet vil bli ført til gang og vidare opp i bustaden, og bygningsdelen har behov for oppgradering til dagens standard og krav.

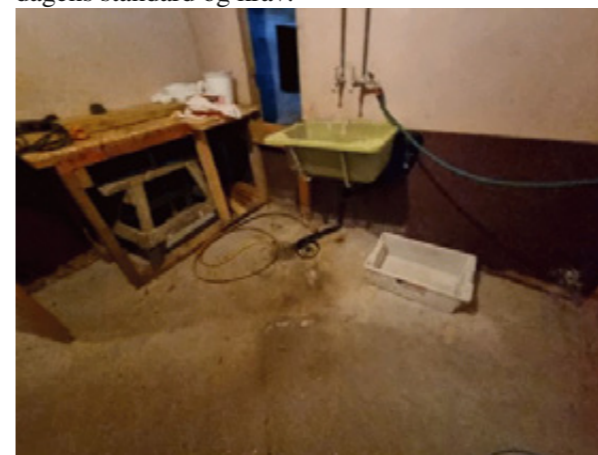
**TG 3** 10.3.2 Overflate gulv

Det er påvist spor etter råteskade, muggvekst eller skadedyr.

Merknader: TG3 pga. bygningsdelen tilfredsstillere ikke krav for våtrom, enkelte plassar er det registrert missfarging, fuktskjolder og saltutslag på golv, det er ikke membran ved dørterskel, og bygningsdelen har behov for oppgradering til dagens standard og krav.

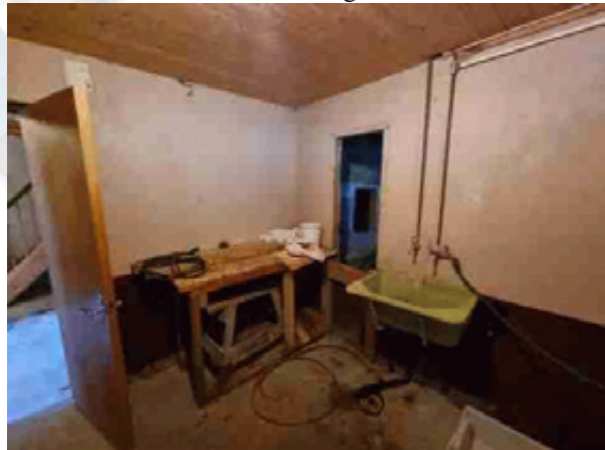
**TG 2** 10.3.3 Membran, tettesjiktet og sluk

Det er påvist avvik i forhold til sluk, rørgjennomføringer, mansjetter eller klemring.

Merknader: TG2 pga. det er ikkje godkjent overgang mellom golv og sluk, sluk framstår med eldre standard og blir vurdert som moden for utskifting, og arbeidet blir vurdert til å ikkje vere fagmessig utført då det ikkje er godkjente overflater for bruk i våtrom, og våtrommet blir vurdert som moden for oppgradering til dagens standard og krav.

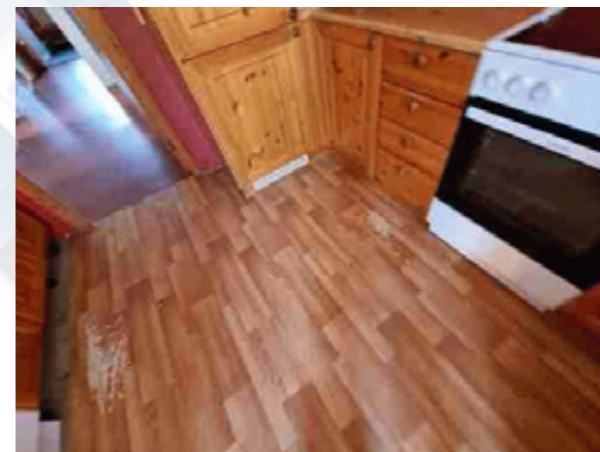
11.1 Kjøkken

Merknader: TG2 pga. kjøkken framstår med slitasje og blir vurdert om moden for oppgradering til dagens standard, og vann installasjonar har brukt opp sin brukstid i følge NBI "Intervallar for vedlikehald og utskifting av bygningsdelar", og blir vurdert som modne for utskifting.

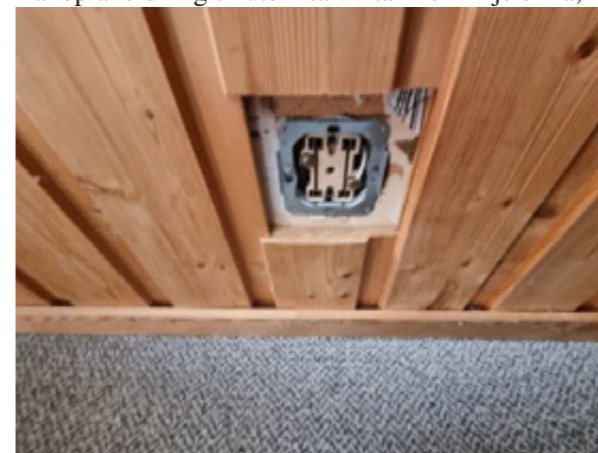
TG 3 15.1 Elektrisk anlegg og samsvarserklæring

TG3 pga. Det er registrert nokon lause leidningar i kjeller, det manglar nokon deksel på stikkontakter i 1 etasje, og fråkoplaleidning til utskifta vv-tank er ikkje sikra, noko som kan vere fare for liv og helse.
