Askvoll

Skorvemarka 175, 6983 Kvammen

BUSTADHUS
SKORVEMARKA 175
6983 KVAMMEN

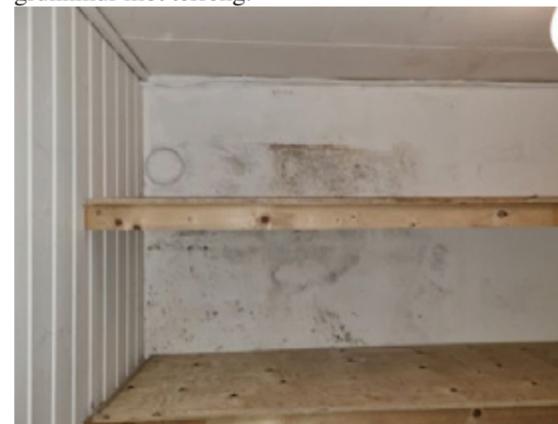
Det er registrert noko sprekker i grunnmurspuss og maling som flassar.

Det er registrert fukt og tegn til sopp på innvendig grunnmur, drenering og fuksikring mot terreng blir derfor vurdert til å ikkje vere tilstrekkeleg og er moden for utskifting.

Merknader: TG2 pga. det er registrert noko sprekker i grunnmurspuss, det er ikkje registrert fuksikring og topplis av grunnmur mot terreng ved visuell synfaring.

TG3 pga. det er registrert fukt og tegn til sopp på grunnmur som tyder på manglande drenering og fuksikring av grunnmur mot terreng.

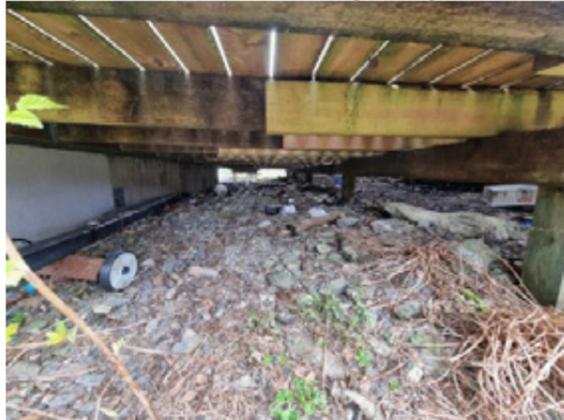
Det er vurdert til å ikkje vere tilfredstillande terrengforhold sørvest for bustaden der det er terrengfall mot bustaden som vil påføre grunnmur, drenering, fuktsikring og byggegrunn økt fuktbelastning.

Merknader: TG2 pga. det er vurdert til å ikkje vere tilfredstillande terrengforhold sørvest for bustaden der det er terrengfall mot bustaden som vil påføre grunnmur, drenering, fuktsikring og byggegrunn økt fuktbelastning.

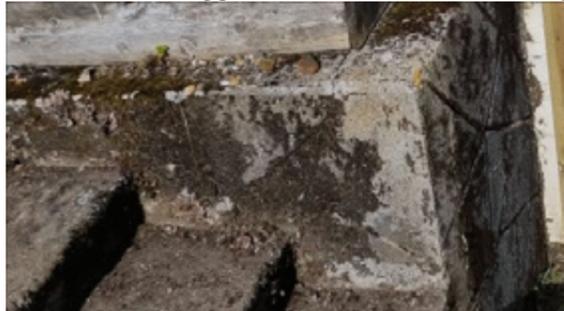
TG 2 1.4 Støttemurer

Støttemur ved trapp til kjellardør mot sørøst, støttemur framstår som mosegrodd og tegn til nokon sprekker.

Merknader: TG2 pga. støttemur framstår som mosegrodd og tegn til nokon sprekker.

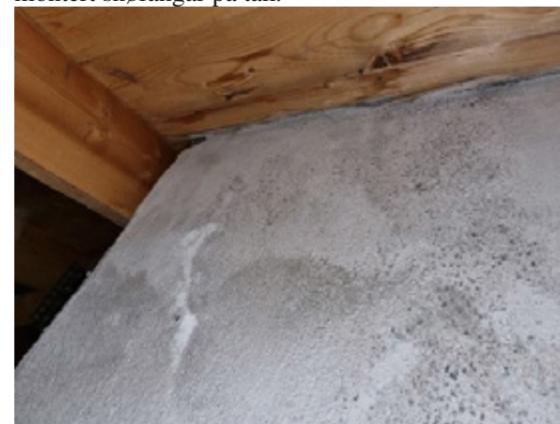
Det er registrert nokon fuktskjolder på undertak i møne og rundt pipe på kaldtloft.

Det er registrert fukt og råteskader i vindskier, som blir vurdert som modne for utskifting.

Merknader: TG2 pga. det er registrert fukt i undertak i møne og rundt pipe på loft.

TG3 pga. det er registrert fukt og råteskader i vindskier, som blir vurdert som modne for utskifting, og det er ikkje montert snøfanger på tak.

Anbefaler nærmare kontroll om fuktskjolder kjem frå lekkasje i takteking, eller frå kondensering etter luftlekkasje frå oppvarma rom til kaldtloft.

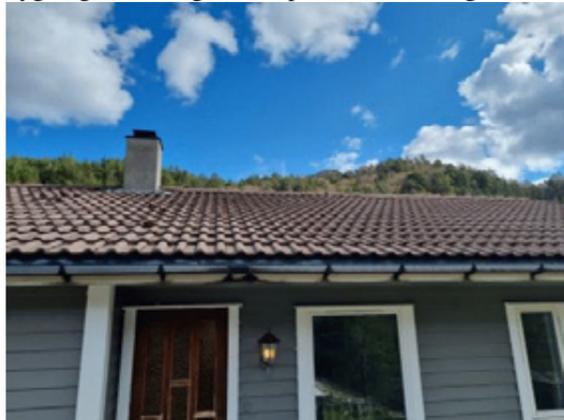
Merknader: TG1u pga. undertak, lekter, taktekking, beslag, tekking på takgjennomføringar, innfesting og overgangar er ikkje inspisert på grunn av at det ikkje var sikkerhetsmessig forsvarleg å klatre på tak på synfaringsdagen, og takkonstruksjonen er ein fukt utsatt bygningsdel.

TG2 pga. taktekking er nær ved å ha brukt opp sin brukstid i følge NBI "Intervallar for vedlikehald og utskifting av bygningsdelar", og ein må pårekne utskifting av taktekking i nærmare framtid.

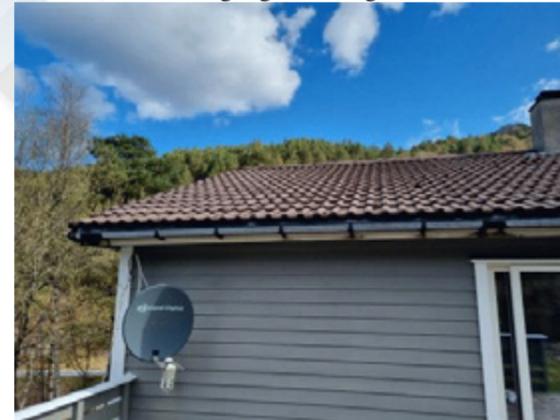
Det er registrert fuktskade i loddbord etter lekkasje i takrenner.

Merknader: TG2 pga. det er ukjent om nedløpsrør som er ført til terreng er kobla til eige dreneringsrør for å lede takvatn vekk frå grunnmur.

TG3 pga. det er lekkasje i renneskøyte, nedløpsrør på hjørne mot nordvest manglar og vil kunne påføre grunnmur ekstra fuktbelastning, og det er registrert fuktskade i loddbord etter lekkasje i takrenner.

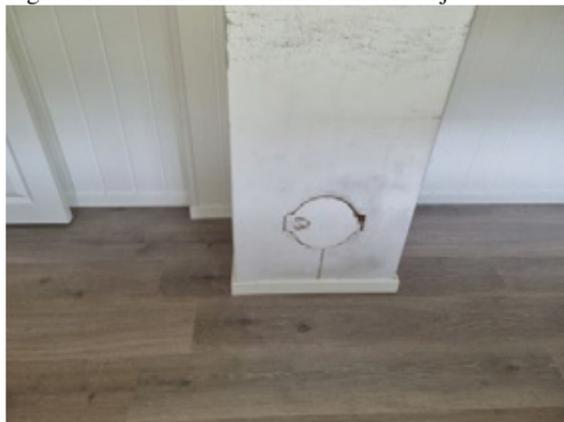
Merknader: TG2 pga. det er ikkje tilstrekkeleg avstand frå sotluke til brennbart materiale (krav 30cm), og det er registrert sot renne frå sotluke i underetasje.

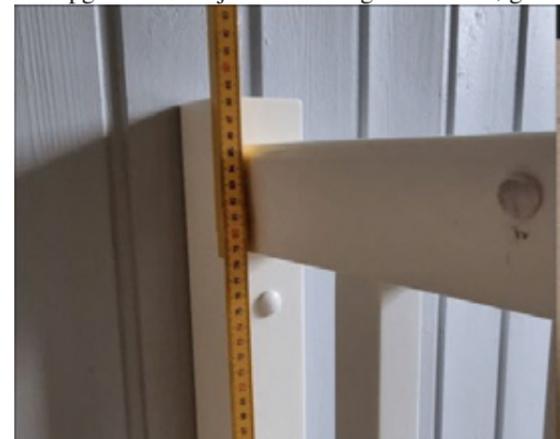
Etasjeskille mellom 1 etasje og underetasje av trekonstruksjonar. Det er registrert 8-10mm retningsdifferanse på etasjeskille, noko som blir vurdert som normalt med tanke på byggeår. Retningsdifferanse er målt tilfeldige plassar på etasjeskille med laser og meter, og det kan derfor vere større avvik en det som er registrert på dei målte punkta.

TG3 pga. det er ikkje tilstrekkeleg rekkverkshøgde i trapp og returrekkverk frå trapp til vegg.

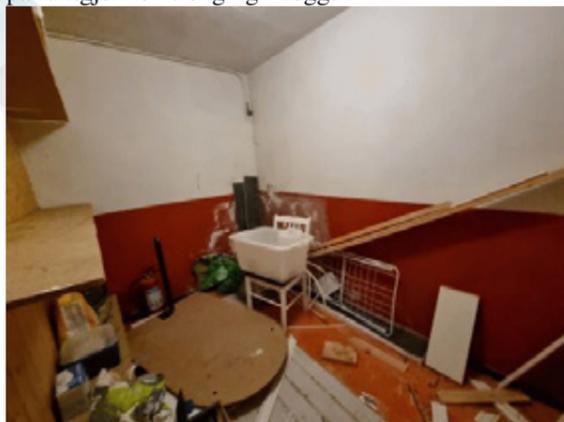
TG3 pga. det er registrert maling som flassar, fuktskjolder og tegn til soppdanelse på vegg mot terreng noko som tyder på fuktgjennomtrenging i vegg.

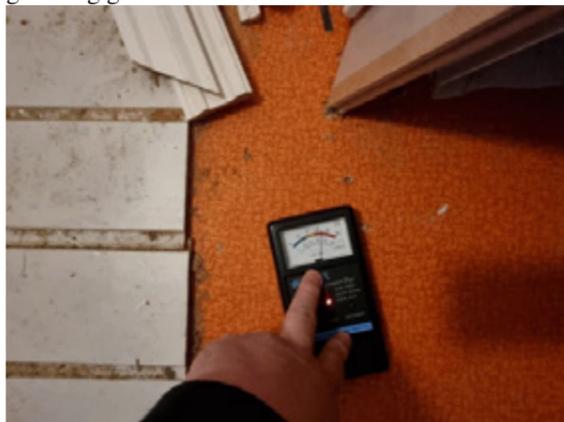
Merknader: TG2 pga. det er registrert fukt i støypet golv mot grunn der det ikkje er fuktsperre melom støypet golv mot grunn og golvoverflater.

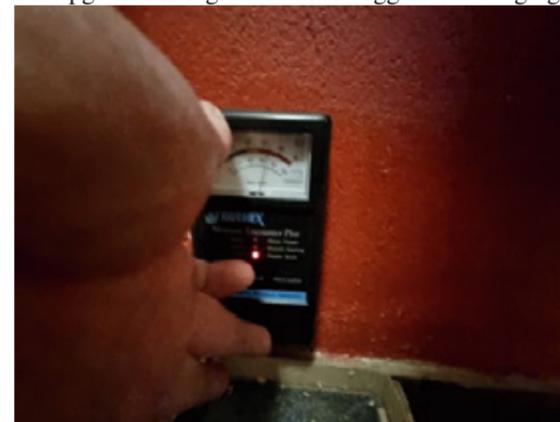
TG3 pga. det er registrert fukt i vegg mot terreng og golv mot grunn.

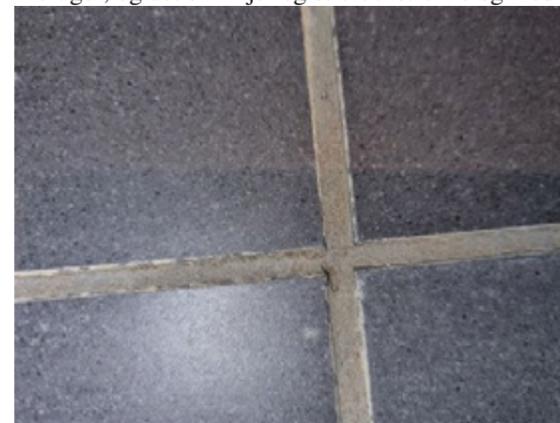
Merknader: TG2 pga. det er registrert misfarging i dusjsone som kan vere tegn til soppspor, det er registrert sprang mellom nokon flisar som ikkje tilfredsstiller krav til planheit for overflater, det er registrert nokon riss/sprekker i nokon flisfuger, og det er ikkje registrert tilstrekkeleg med fall på golv til sluk.

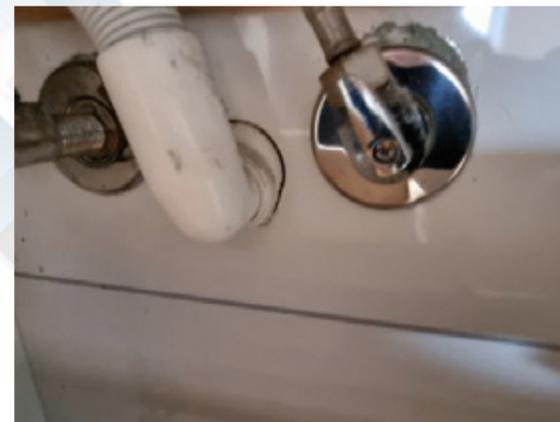
Merknader: TG2 pga. det er ikkje teikn til mansjett eller membran i slukar, røyrgjennomføringar i vegg er ikkje tilstrekkeleg tetta med mansjettar, silikon eller liknande, det er ikkje gitt tilatelse frå heimelshaver til å føreta hull i vegg frå tilstøytande rom eller i tak frå rom under våtrommet, det er ikkje praktisk mogleg å føreta holtaking i vegg til vann installasjonar i dusjnise når installasjonar er montert mot yttervegg, det er ikkje lagt fram dokumentasjon på våtrommet, det er tegn til feil utførelse når det ikkje er tilstrekkeleg fall på golv til sluk, det er ikkje montert sokkellist under baderomsplater, det er ikkje tilstrekkeleg tetta rundt røyrgjennomføringar i vegg, og våtrommet er oppgradert ved eigeninnsats.

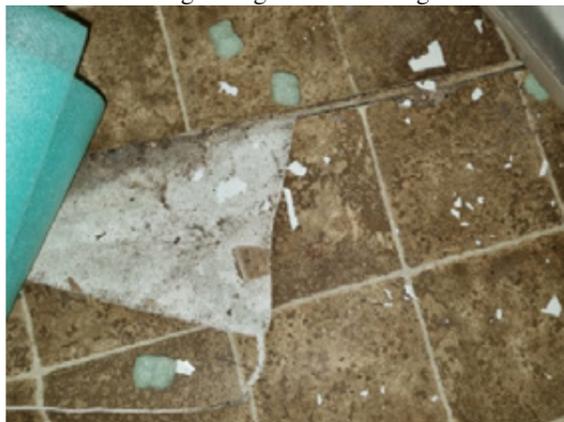
Merknader: TG3 pga. Det er registrert defekt golvbelegg og tegn til sopp, og bygningsdelen blir vurdert med behov for totalrehabilitering til dagens standard og krav.

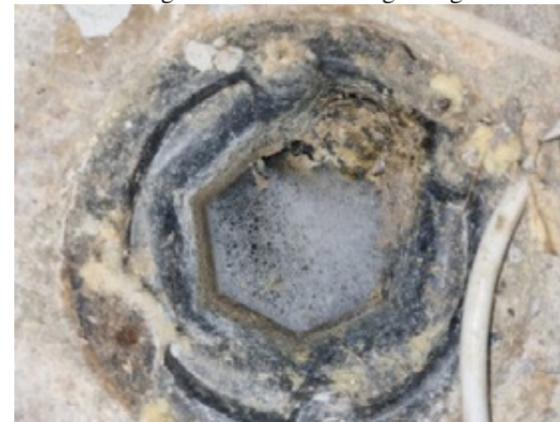
TG3 pga. vaskeromet blir vurdert til å ha total funksjonssvikt og fyller ikkje lenger formålet, og har behov for totalrenoering for å tilfredstilla dagens og krav.

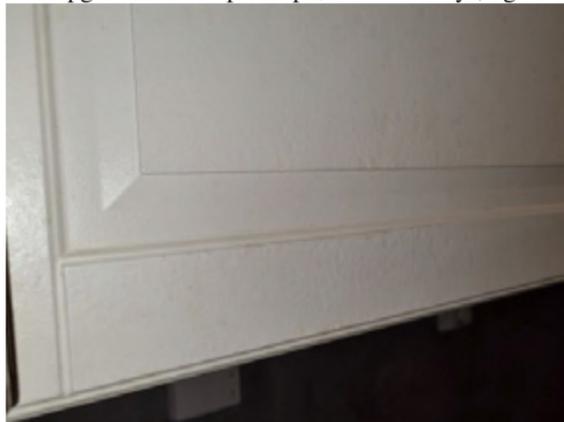
TG3. pga. fuktskade på skapdør over komfyr, og det er registrert fuktskade under benkeplate ved vask.

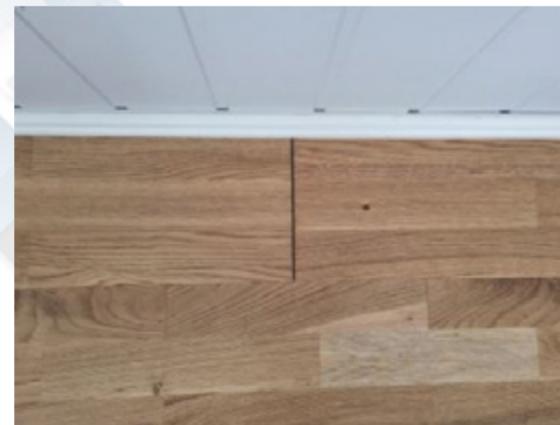
Merknader: TG2 pga. det er registrert at overflater frå byggeår framstår med elde, slitasje og noko skader og blir vurdert som modne for oppgradering, det er registrert glipe i nokon skøyte i parkettgolv i 1 etasje og glipe mellom lister og overflater enkelte plassar, og det er registrert noko knirk i golv enkelte plassar i bustaden.

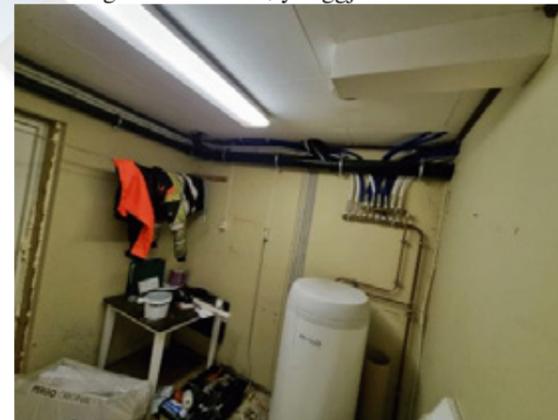
Merknader: TG2 pga. stakeluke for avløpsrøyr og lufting er ikkje lokalisert, avløpsrøyr er nær ved å ha brukt opp sin brukstid i følgje NBI "Intervallar for vedlikehald og utskifting av bygningsdelar" og blir vurdert som modne for tilsyn og vurdering av autorisert røyrleggjar, det er ikkje registrert inspeksjonsluke til innebygd sistene, det er ikkje lagt fram samsvarserklæring eller dokumentasjon på innebygd sistene, utvendige stikkledningar blir vurdert til å vere nær til å ha brukt opp sin brukstid i følgje NBI "Intervallar for vedlikehald og utskifting av bygningsdelar" og er modne for tilsyn og vurdering av autorisert røyrleggjar.

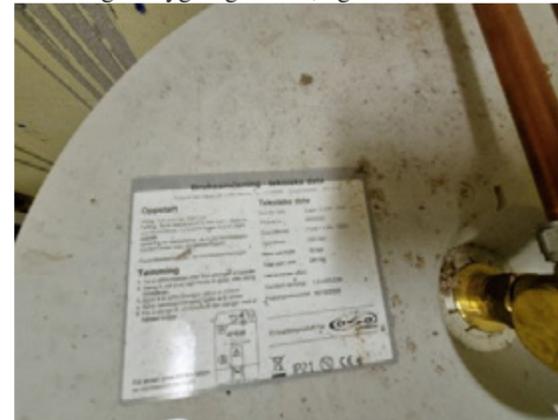
Merknader: TG2 pga. Vv-tank er nær ved å ha brukt opp sin brukstid i følgje NBI "Intervallar for vedlikehald og utskifting av bygningsdelar", og blir vurdert til å ha behov for tilsyn og vurdering av autorisert røyrleggjar.
