# Fjaler

Bjerga 23, 6963 Dale i Sunnfjord

Befaringsdato: 26.04.2024

Rapportdato: 17.06.2024

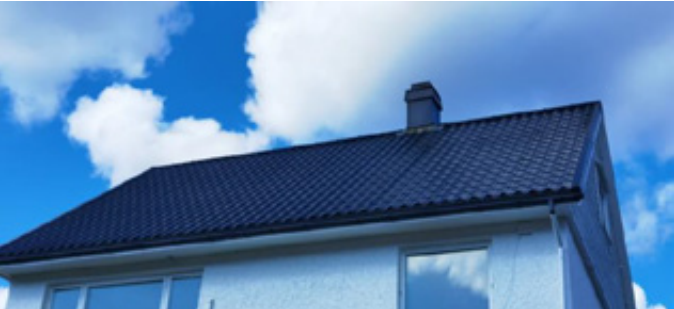
- Vurdering av avvik:**
- Mer enn halvparten av forventet brukstid er passert på taktekkingen.
  - Mer enn halvparten av forventet brukstid er passert på undertak.

Det er registrert bulkar i tekkinga, og eit område der tekking er bytta ut med platemateriale med noko ulik profil. Rekvirent opplyser at det nok kom frå stormskade, som lausna steinhelle på pipe/tak. Dette vart utbetra med å bytte skada plate til plate med liknande profil. Skada plater utan dirkete hol vart ikkje skifta, og ligg framleis på taket. Slik mekanisk skade vil kunne forkorte brukstida til materialet.

Taktekking aust

- Konsekvens/tiltak**
- Overvåk tilstanden jevnlig. For å få tilstandsgrad 0 eller 1 må tekkingen skiftes ut, men tidspunktet for når dette er nødvendig er vanskelig å si noe om.
  - Tidspunkt for utskiftning av taktekking nærmer seg.
  - Tidspunkt for utskiftning av undertak nærmer seg.

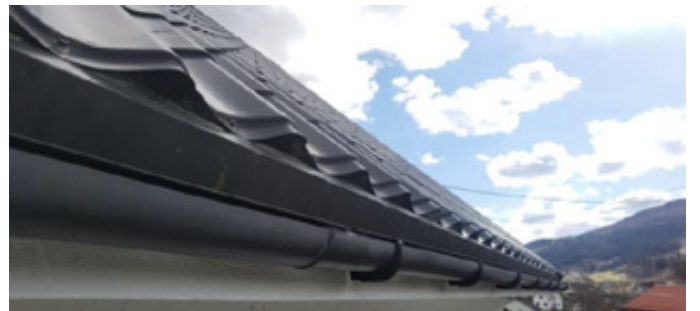
- Det er påvist avvik i beslagløsninger.
- Det mangler snøfangere på hele eller deler av taket, men det var ikke krav om dette på byggemeldingstidspunktet.
- Det mangler tilfredsstillende adkomst til pipe for feier.
- Mer enn halvparten av forventet brukstid er passert på renner/nedløp/beslag.

Takrenne

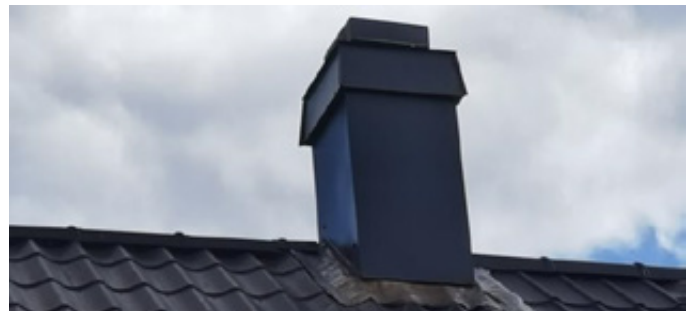
Pipeløp

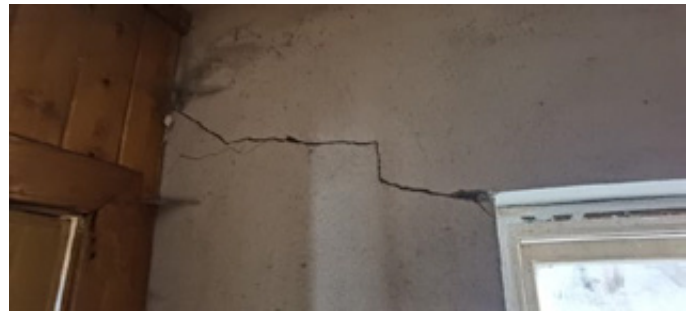
- Det er påvist sprekker i murte/pussede fasader.

Synlege sprekker ved ytterveggar til inngangsparti i 1. etasje

Sprekker i yttervegg

- Lokal utbedring må utføres.

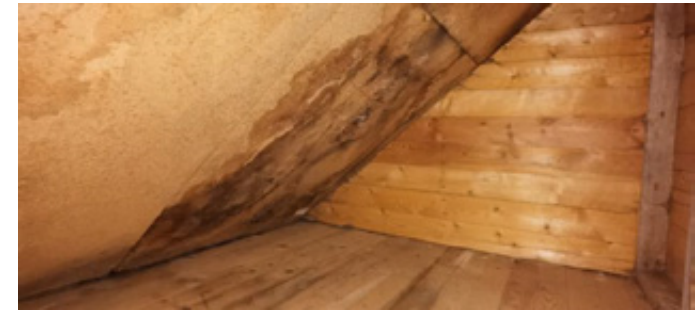
- Det er begrenset/dårlig ventilering av takkonstruksjonen.
- Det er påvist avvik rundt gjennomføringer i takflaten.
- Det er påvist fuktskjolder/skader i takkonstruksjonen.

Det er registrert fleire missfarga områder på grunn av fukt ved synlege deler av underside tak i 3. etasje. Materialer var tørre under synfaring, og missfarging kjem truleg frå anten periodisk inntrenging ved særskilde vertilhøve, eller frå før omlegging av taktekking i 1991.

Ein kan ikkje utelukke at det er fuktskader i takkonstruksjonen i tilknytning til opplyst periodisk lekkasje ved takvindaug. Dette vil ein ikkje få avklart før ein opnar konstruksjonen.

Missfarga del av innvendig tak, synleg frå kneloft

Følg med konstruksjonen, spesielt ved særskilde vertilhøve med mykje regn og vind, om fukt dukkar opp på synlege deler av underside tak i 3. etasje (synleg frå kneloft). Gjennomfør eventuelt tiltak.

Tetting kring takvindaug må utbetrast, helst i kombinasjon med utskifting av vindaug, og eventuelt utskifting av undertak og taktekking.

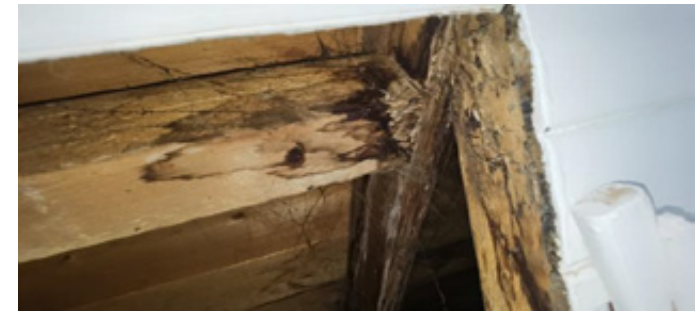
Missfarga del av innvendig tak, synleg frå kaldloft

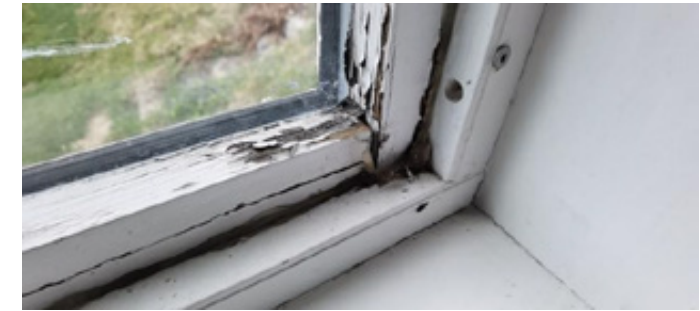
- Det er påvist at enkelte vinduer er vanskelig å åpne/lukke.
- Det er påvist avvik rundt innsettsdetaljer.
- Det er påvist et betydelig antall vinduer med punkterte eller sprukne glassruter.
- Det er påvist tegn på innvendig kondensering av enkelte vindusglass.
- Det er påvist vinduer med fukt/råteskader.
- Karmene i vinduer er slitte og det er sprekker i trevirket.

Vindaug har jamt over ein dårleg tilstand med fleire punkterte glas, glas som er sprukne, samt dårleg isoleringsevne. Det er anbefalt å skifte ut alle vindaug av eldre dato, samt utbetre utvendige innsetningsdetaljer og tetting ved overgang vindaug/yttervegg.

Skada innvendig vindaugskarm

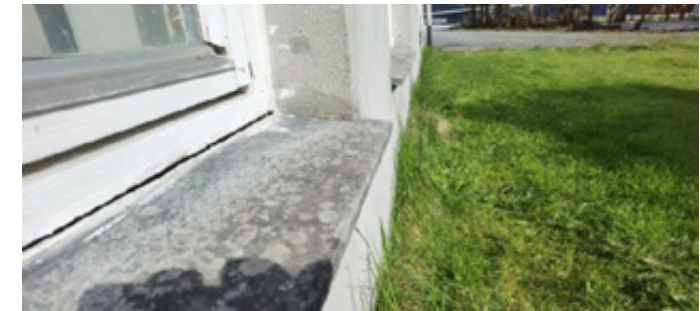
Opning mellom utvendig vassbrett av skifer og vindaug

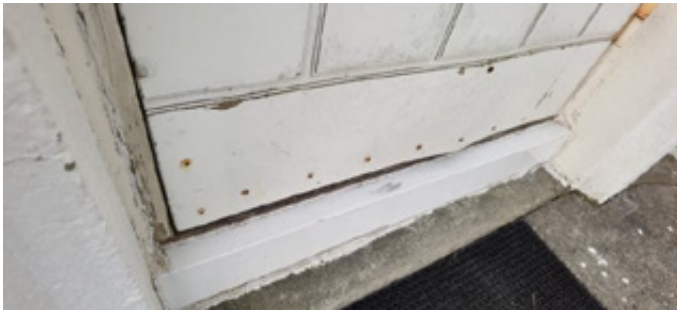
- Det er påvist dør(er) med fukt/råteskader.
- Det er påvist dører som er vanskelig å åpne eller lukke.
- Det er påvist tegn på innvendig kondensering av enkelte glass.
- Det er påvist utetthet/åpning mellom dørblad og dørkarm. Dvs. at kald trekk kan oppstå.
- Karmene i dører er værslitte utvendig og det er sprekker i trevirket.

To nyare formpressa ytterdører er fuktskada, spesielt i nedre del.

Fuktskada utside ytterdør 1. etasje

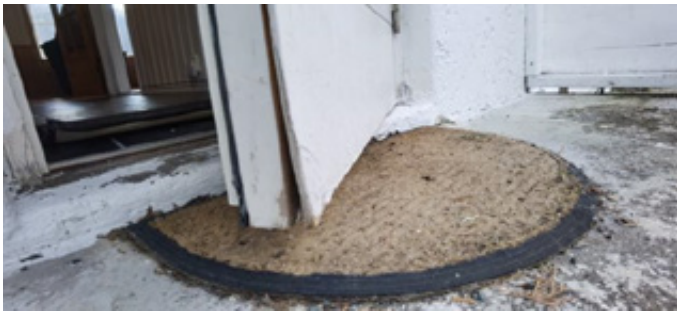
Fuktskada utside ytterdør 2. etasje

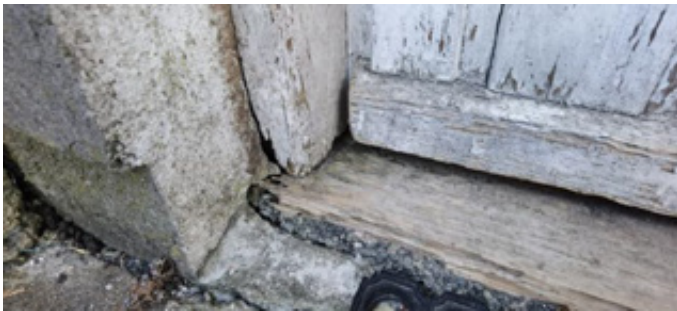
Roteskada utside ytterdør underetasje

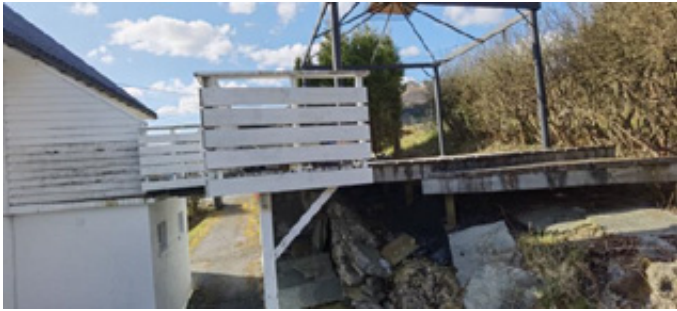
- Åpninger i rekkverk er ikke i henhold til krav i dagens forskrifter.
- Det er ikke montert rekkverk.
- Det er påvist fukt/råteskader i konstruksjonen.
- Rekkverket er for lavt i forhold til dagens krav til rekkverkshøyder.
- Tekkingen på balkong/terrasse har uttetheter.

Det er innvendige symptom på fuktgjennomtrenging ved terrassedekke i 2. etasje, som fungerer som tak til underliggande vindfang og bod i 1. etasje.

Del av betongdekke i 2. etasje har sprekker med korrosjon i armering.

Altan 2. etasje

- Det er ikke krav om utbedring av rekkverkshøyde opp til dagens forskriftskrav.
- Råteskadet trekledning må skiftes ut.
- Det er ikke krav om utbedring av åpninger i rekkverk til dagens forskriftskrav.
- Rekkverk må monteres for å lukke avviket.
- Ny tekking må legges.
- Råteskadede konstruksjoner må skiftes ut.

Etabler fundament for understøttande deler i trevirke, slik at trevirke ikkje har direkte kontakt med terreng.

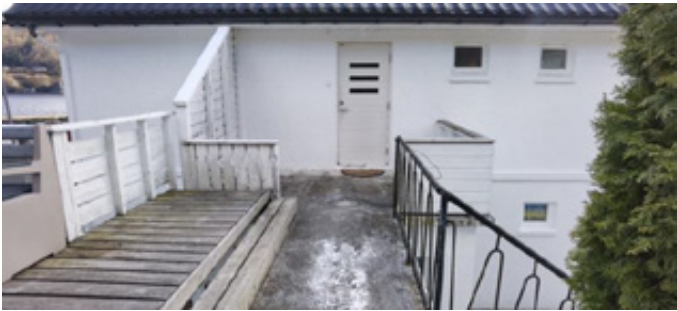
Altan og inngangsparti 2. etasje

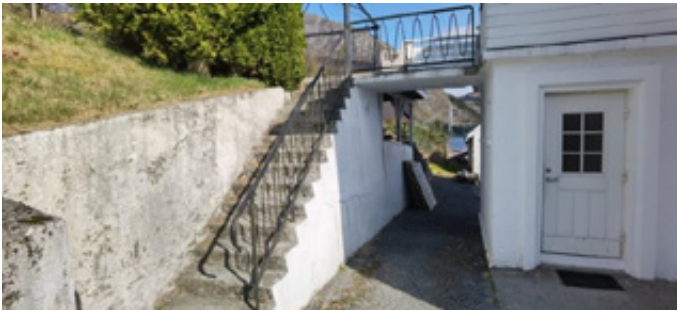
- Åpninger i rekkverk er ikke i henhold til krav i dagens forskrifter.
- Rekkverkshøyder er under dagens forskriftskrav til rekkverk i trapper.
- Betongtrapp har mindre sprekker/skader

Utvendig trapp til 2. etasje

- Det er ikke krav om utbedring av rekkverkshøyder opp til dagens krav.
- Det er ikke krav om utbedring av åpninger i rekkverk til dagens forskriftskrav.
- Påviste skader må utbedres.

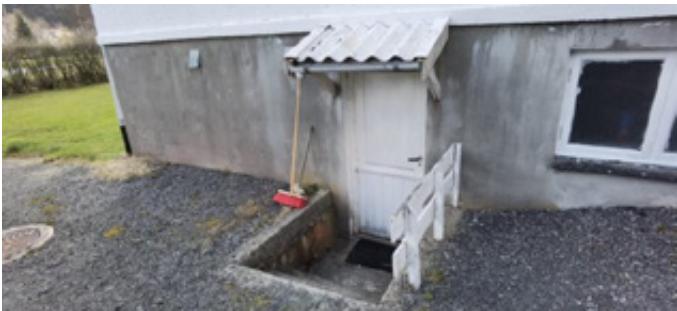
Trapp til inngangsparti i underetasje har retningsavvik, og fleire sprekker. Konstruksjonen er også utsett for vassoppsamling, der terreng hallar ned mot den nedsenka trappekonstruksjonen, og eventuell tett avrenning frå denne kan føre til vassinntrenging ved dør til underetasje.

Utvendig trapp til underetasje

Ny trapp til inngangsparti i underetasje bør etablerast. Det må etablerast avrenning ved terreng vekk frå denne, og sikker drenering frå eventuell nedsenka konstruksjon bør etablerast på ny.

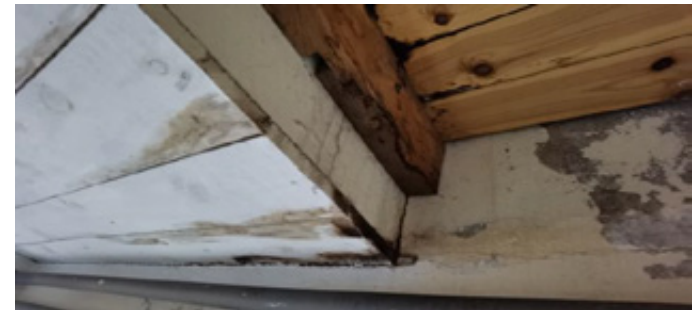
- Det er påvist fuktskader i etasjeskiller
- Det er registrert symptom på sopp/råte.
- Målt høydeforskjell på over 15 mm gjennom hele rommet. Tilstandsgrad 2 gis med bakgrunn i standardens krav til godkjente måleavvik.
- Målt høydeforskjell på over 20 mm innenfor en lengde på 2 meter. Tilstandsgrad 3 gis med bakgrunn i standardens krav til godkjente måleavvik.

Det er registrert missfarga og roteskada himling i boder i underetasje. Materiala var tørre under synfaring. Rekvirent opplyser at dette truleg kjem frå tidlegare innvendige vasslekkasjer i vassrør og/eller avløpsrør/sluk.

Roteskada himling/etasjeskille i kjeller

- Råteskadet treverk må skiftes.
- For å få tilstandsgrad 0 eller 1 må høydeforskjeller rettes opp. Det vil imidlertid sjelden være økonomisk rasjonelt som et enkeltstående tiltak i en bolig som dette. Dersom boligen en gang skal renoveres, kan man vurdere slike tiltak.

Ved utbetring av skade med utskifting av roteskada trevirke, må konstruksjonen vurderast ytterlegare når denne er opna opp. Hald oppsyn med konstruksjonen, og om oppfukting av materialer skule oppstå på ny. Vurder behov for ytterlegare utskifting, og gjennomfør naudsynnte tiltak.

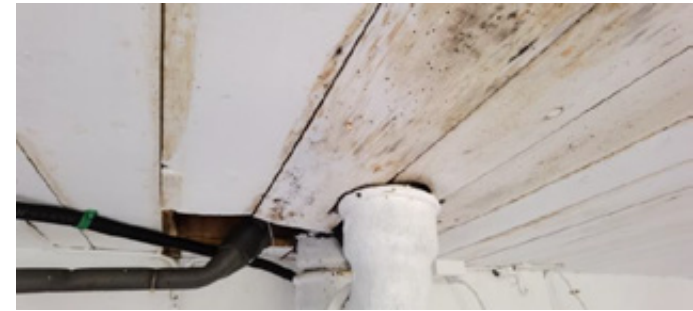
Roteskada himling/etasjeskille i kjeller

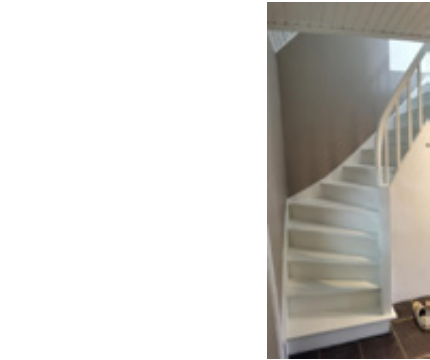
Trappeløp mellom 2.- og 3. etasje

- Håndløper bør monteres, men det var ikke krav på byggetidspunktet.
- Rekkverk må monteres for å lukke avviket.
- Det er ikke krav om utbedring av rekkverkshøyder opp til dagens krav.

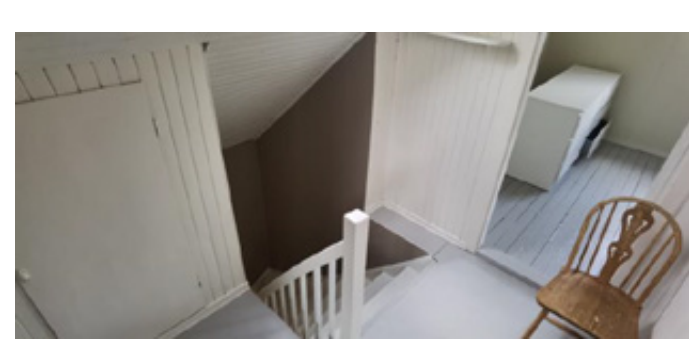
Trappeløp mellom 2.- og 3. etasje

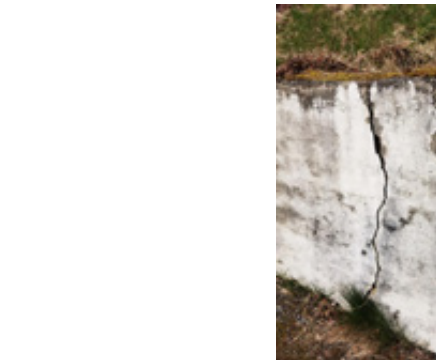
Sprekk i støttemur

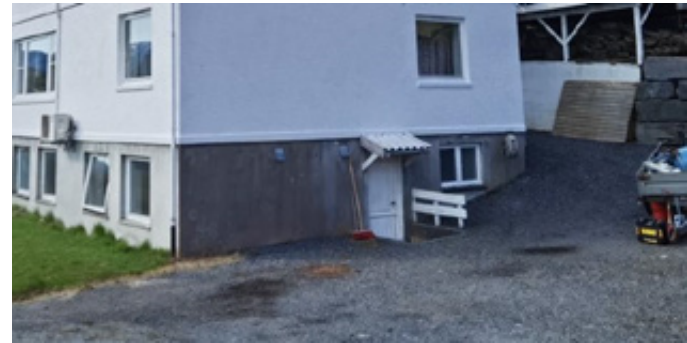
Vatn som trenger opp nedanfrå er utsett for isdanning på overside terreng ved særskilde vertilhøve. Utbetring av overgang ny drenering/eldre steingrøft er å forvente.

Utvendig terreng ved byggets nordside
