Yndestad 62, 6977 Bygstad

Enebolig
  Yndestad 62, 6977 BYGSTAD
  SUNNFJORD kommune
  # gnr. 221, bnr. 2

Befaringsdato: 24.06.2024 Rapportdato: 22.08.2024 Oppdragsnr.: 18923-1258 Referansenummer: WP1351
 Autorisert foretak: Førde Takstkontor AS Sertifisert Takstingeniør: Bjarte Roska Vår ref: Bjarte Roska

ENEBOLIG

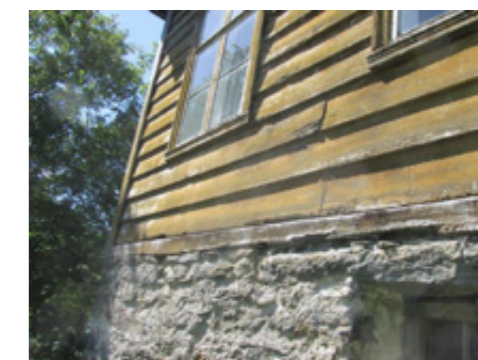
Kledningen og setteplanken på austveggen er råteskada og nedslitt.
Kledningen på sørveggen har svertesopp i overflatene.
Kledningen på vestveggen har større flekkvise område med råteskaade.
Kledningen på nordveggen har svertesopp i overflatene, nedslitt overflatebehandling og flekkvise råteskaade.
Kledningen er ikkje ventilert og er difor utsett for fukt- og råteskaade.
Det er ikkje montert hjørnebord på hjørnet mot nordaust.

Skifte råteskada kledning. Etablere tilfredsstillande ventilering der kledningen vert skifta på heile veggflater.
Montere hjørnebord som manglar.
Fasadevask og ny overflatebehandling av utvendige overflater.

Kostnadsestimert: Over 300 000

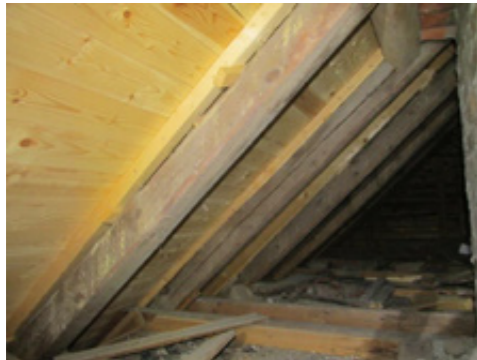
Mått er ikkje uvanleg i eldre trekonstruksjonar på Vestlandet. Aktiviteten bør overvåkast over tid for å vurdere om behandling er nødvendig.

Dokumentasjon for oppbygginga av takkonstruksjonen over tilbygget må om muleg framskaffast.

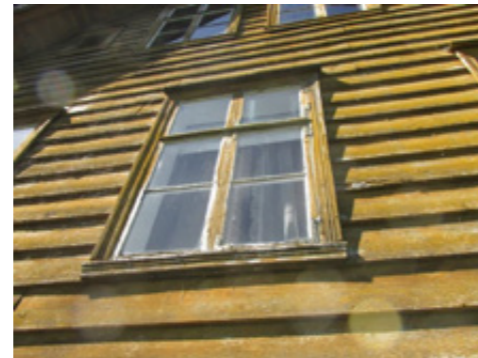
Vindua med 2-lags glas frå 1970-talet har fukt- og råteskade i karmar og rammer, funksjonssvikt og punkterte glas. Eldre vindu med enkle glas har nedslitt treverk med fukt og råteskade. Knust glas i eit vindu på sørveggen i den eine stova.

Eldre vindu er nedslitte og råteskada.

Skifting av vindu.

Kostnadsestimat: 100 000 - 300 000

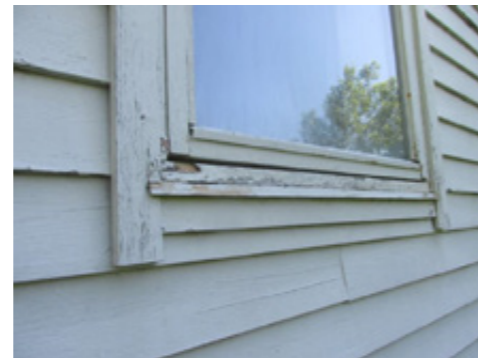
Vindua frå 1970-talet har fukt- og råteskade.

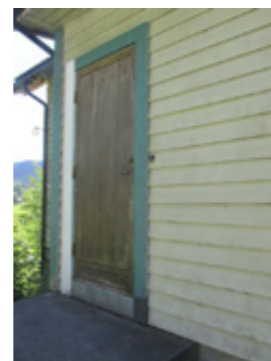
Ytterdørene i 1. etasje har slitasje og fuktskade i utvendige overflater. Kjellardøra har råteskade.

Ytterdør i vindfanget.

Reparasjon/kifting av ytterdørene.

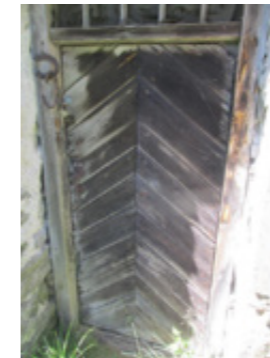
Ytterdør i kjellaren.

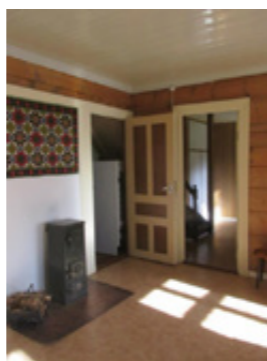
Vedomn i stova.

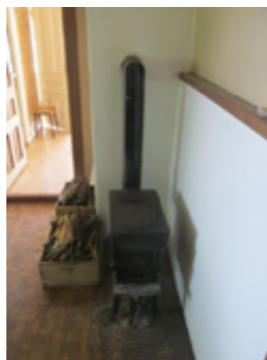
Vedomn i kjøkkenet.

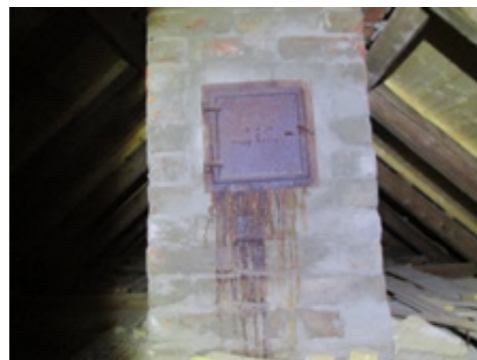
Feieluka i pipa mot aust er rusta. Det er ikkje eldfast plate på golvet under feieluka.

Feieluke i blindloftet.

Oppgradere rusta feieluke.

For eldre teglsteinspiper vert det generelt anbefalt rehabilitering av røykløpa med innføring av nye røykrør for å lukke avstandskrava til brennbart materiale.

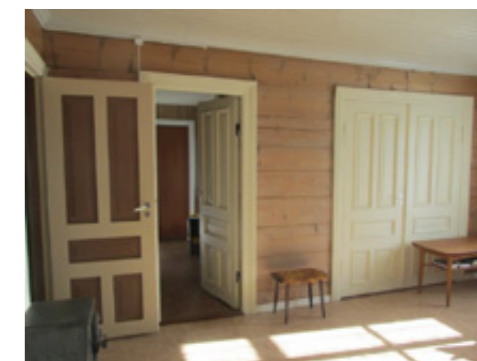
Stova mot vest i 1.etasje.

Justere dører som tek i karm og terskel.

Montere handtak som manglar og skifte handtak med dårleg gripeflate.

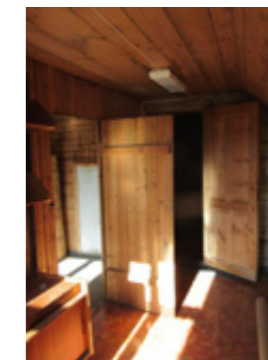
Loftsrom.

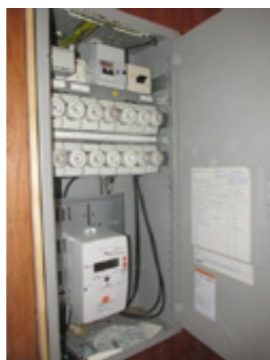
Sikringsskap.

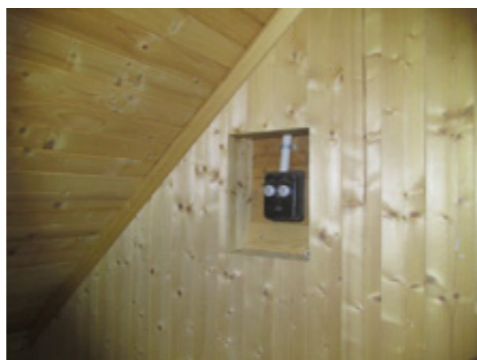
El. inntak
