Sunnfjord

Yndestad 15, 6977 Bygstad

Befaringsdato: 20.09.2024 Rapportdato: 03.10.2024 Oppdragsnr.: 21700-1133 Referansenummer: TD1208
Autorisert foretak: Førde Takstkontor AS Sertifisert Takstingeniør: Ole Christian Åsen Vår ref: Ole Christian Åsen

Tilstandsrapport

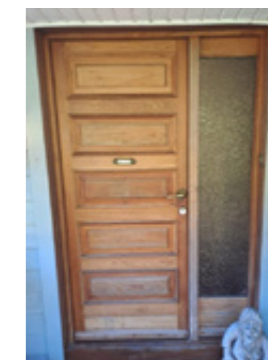
Inngangsdør 1.etasje

Altandørene har flekkvise råteskade, lause og værslitte panelbord.
Inngangsdøra i 1.etasje har slitt overflatebehandling.
Inngangsdøra i underetasjen har slitt overflatebehandling og riss i utvendig tettefuge mot grunnmuren.
Dørene med 2-lags glas har oppnådd over halvparten av forventa brukstid med omsyn til alder på 2-lags glas.
TG3 er sett med omsyn til råteskade dører.

Skifte altandører med råteskade.
Flikking av riss i fuga rundt inngangsdøra i underetasjen.
Vidareføring av vanleg tilsyn og vedlikehald med overflatebehandling

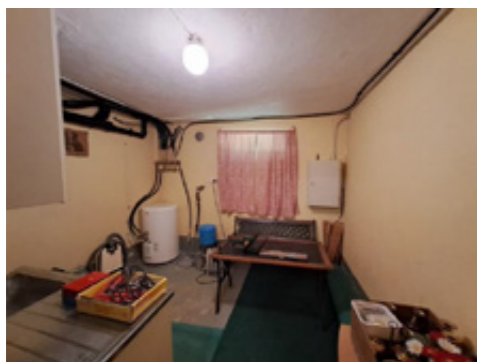
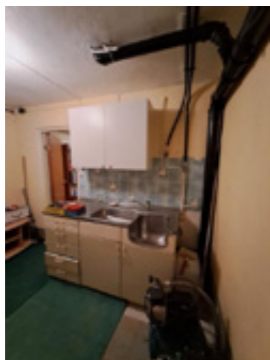
UNDERETASJE > VASKEKJELLAR/TEKNISK ROM

Våtrommet er utført utan vasstett membran. Sluken er rusta og har oppnådd forventa brukstid. Veggane og golvet har saltutslag og avskalling av maling. Vaskekjellaren har standard frå byggeåret og stettar ikkje dagens krav til oppbygging av våtrom.

Med omsyn til registrerte avvik og vaskekjellaren sin generelle alder er totalrenovering vurdert som mest hensiktsmessig .

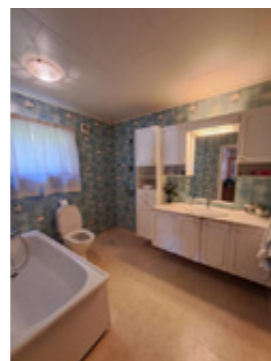
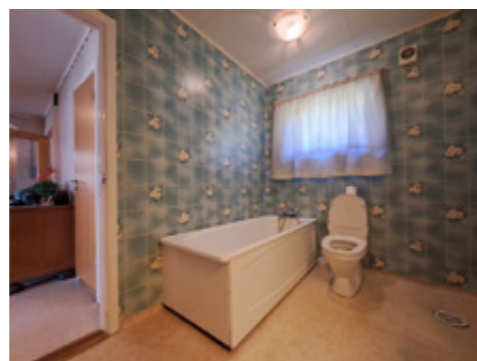
1. ETASJE > BAD

Lekkasje frå betongdekket under sluken ved dusjsone. Lekkasjen er synleg frå vaskekjellaren. Sluken og varmekablane har oppnådd forventa brukstid. Laus beleggsjøyt på veggen i dusjsone. Frontane på innreiinga har fuktmerke. Det er ikkje mansjett på avløpsrøret frå servanten. Vinduet er i våtsona og vil vere utsett for fuktskade. Avskalling av maling i himlinga. Toalettet er festa med skruer i golvet, tettesjiktet av beleg er difor punktert. Høgskapet på innreiinga er i dusjsone og er utsett for fuktskade. Sprekk i beleggsjøyt i golvet. Dekslat på badekaret var ikkje mogleg å fjerne på synfaringa, sluken under badekaret kunne difor ikkje kontrollerast. Slepp i nokre beleggsjøytar på veggen utanfor dusjsone. Badet stettar ikkje dagens krav til våtrom.

Med omsyn til registrerte avvik og våtrommet sin generelle alder er totalrenovering vurdert som mest hensiktsmessig .

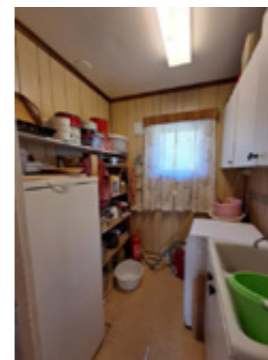
1. ETASJE > VASKEROM

Golvet har ikkje sluk. Fuktskade vil difor kunne oppstå ved eventuell lekkasje frå sanitærinstallasjonar. Våtsonene på veggane er ikkje utført med membran eller fuktbestandige material. Gjennomføringa for vassrøra i våtsona under skyljekaret er ikkje tett. Rommet er berre naturleg ventilert. NS3600 krev mekanisk avtrekk. Vaskerommet stettar ikkje dagen krav til oppbygging av våtrom.

Med omsyn til registrerte avvik og våtrommet sin generelle alder er totalrenovering vurdert som mest hensiktsmessig .
