# Sunnfjord - Jølster

Jølstravegen 1709, 6847 Vassenden

Befaringsdato: 06.01.2025

Rapportdato: 11.02.2025

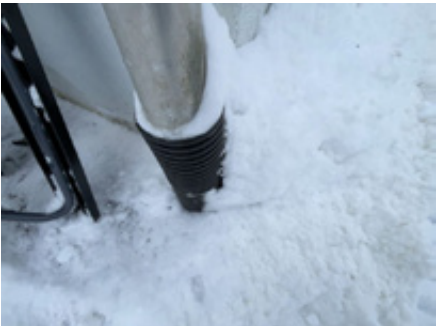
- Vurdering av avvik:**
  - Mer enn halvparten av forventet brukstid er passert på renner/nedløp/beslag.
  - Takrennenedløp for overbygg ved inngang til lagerbygg er ikke koblet til rør i grunnen.
  - Det ene takrennenedløpet har frostskaade og har løsnet i sammenføyningen.
  - Det er ikke montert stigetrinn for tilkomst til pipene, men det er feieluke på begge pipene i loftsetasjen.
  - Det er ikke montert snøfangere.

Skade på takrennenedløp.

- Konsekvens/tiltak**
  - Overvåk tilstanden jevnlig. For å få tilstandsgrad 0 eller 1 må beslag/renner/nedløp skiftes ut, men tidspunktet for når dette er nødvendig er vanskelig å si noe om.
  - Skifte ut takrennenedløp med skade.
  - Koble takrennenedløp til rør i grunnen ved overbygg på lagerbygg.
  - Eventuellt krav til stigetrinn for tilkomst til pipen med tanke på feiing, må det lokale brann- og feiervesenet gi en uttalelse på om dette må ettermonteres.
  - Det er per dags dato ikke et krav fra myndighetene om at snøfangere må ettermonteres på eksisterende bygninger. Imidlertid, gjøres det oppmerksom på at dersom taktekkingen endres eller erstattes på et senere tidspunkt, kan dette utløse krav som innebærer at snøfangere må installeres.

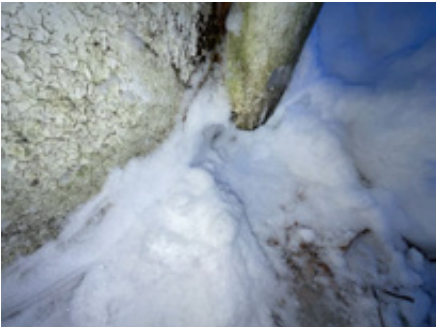
Nedløpsrør som ikke er koblet til rør i grunn.

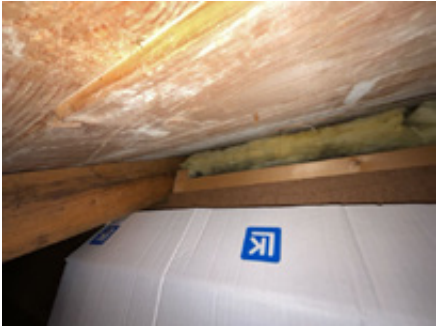
- I deler av takkonstruksjonen på loftet er det redusert eller ingen ventilering i overgang isolasjon og undertak. Det gjøres oppmerksomt på at lukkede takkonstruksjoner ikke er kontrollert.

Bildet viser manglende ventilering i overgang isolasjon og undertak.

- Konsekvens/tiltak**
- Tiltak:
  - Utføre bedre isolering av loftet for å redusere varmetap, i tillegg til å etablere tilstrekkelig ventilering av takkonstruksjonen for å holde temperaturen nær utetemperaturen.
  - Skifte ut vindskibord med råteskade.
  - Det er ikke behov for strakstiltak med tanke på retningsavvik i takkonstruksjonen, men utfør jevnlig kontroll av konstruksjonen.

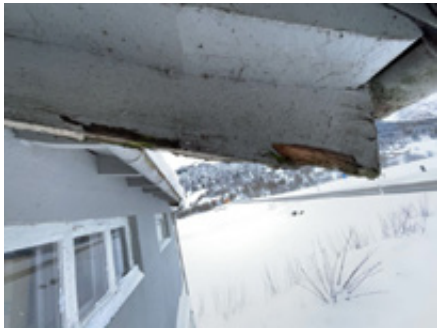
Råteskade på vindskibord.

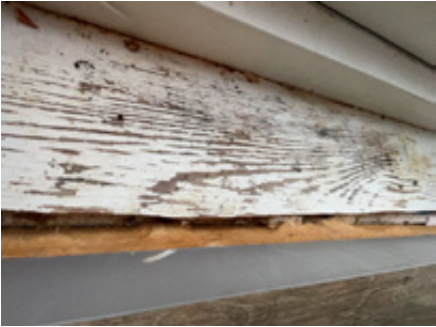
- Vurdering av avvik:**
- Det er avvik:
  - Slitasje på enkelte vindusforinger.
  - I kjøkken i 2.etasje er det avvik på tilpasning av vindusforing mot benkeplaten.

Slitasje på vindusforing og avvik i finish og utførelse.

- Konsekvens/tiltak**
- Tiltak:
  - Vedlikehold av enkelte vindusforinger må kunne påberegnes.
  - Tette overgang mellom vindusforinger og benkeplaten.
  - Det mangler vannbord over vinduene på loftet.

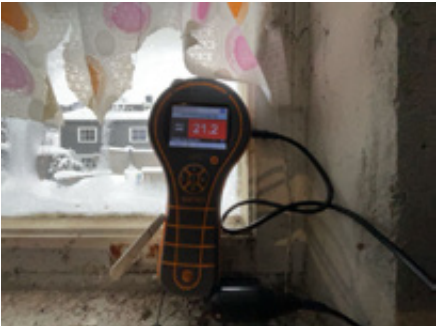
- Vurdering av avvik:**
- Det er avvik:
  - Enkelte kjellervinduer er knust og har naturlig slitasje i overflatene. Det er målt fukt i trekarmer på kjellervinduene.
  - Koblede vinduer i trekarm har naturlig slitasje med alder tatt i betraktning.
  - Takvindu fra byggeåret.

Bilder viser fuktmåling i kjellervindu.

- Konsekvens/tiltak**
- Tiltak:
  - Kjellervinduene og takvinduet har oppnådd forventet brukstid med påregnelig behov for utskiftning.
  - Vinduene i 1.etasje i lagerbygget fungerer med dagens standard, men noe overflatebehandling må kunne påberegnes. Om rommet i fremtiden blir isolert bør vinduene skiftes til isolerglass.

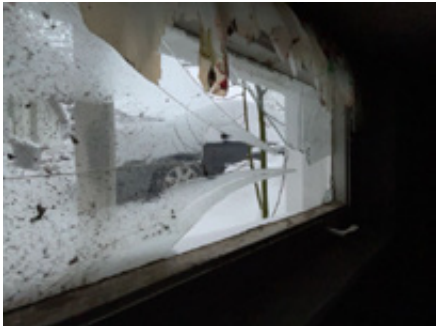
Knuste glassruter i kjeller.

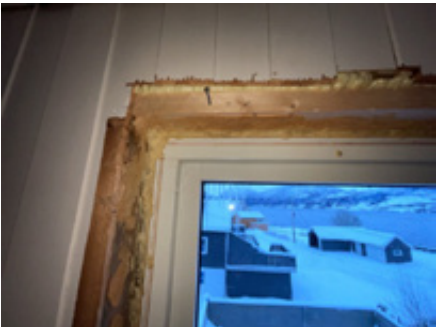
- Vurdering av avvik:**
- Det er avvik:
  - Ytterdøren har fuktskader og var ikke mulig å åpne på befaringstidspunktet.
  - Balkongdøren i trapperom i 2.etasje mangler foringer og listverk. Døren har i tillegg fuktskader i overflatene.

Bilde av balkongdør i trapperom.

- Konsekvens/tiltak**
- Tiltak:
  - Montere ny kjellerdør og ny balkongdør i trapperommet må kunne påberegnes på sikt som følge av fuktskade.
- Kostnadsestimat: 10 000 - 50 000**

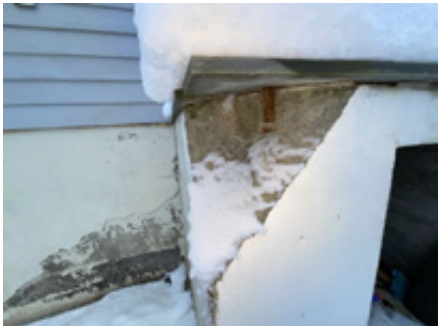
- Manglende innfestning av rekkverk til fasade.
- Skader i hjørne på trappekonstruksjonen der et betongstykke har løsnet og det er synlig armering.
- Trappekonstruksjonen har sprekker og malingslitasje.
- I tidligere takst er det opplyst om at det er løse skiferheller på utvendig trapp. Det er også opplyst om at trapper og ramper ved lagerbygg har naturlig bruksslitasje.

Bildet viser skader på trappekonstruksjonen.

- Konsekvens/tiltak**
- Det bør foretas nærmere undersøkelser av utvendige trapper når de er snøfri.
  - Det er ikke krav om utbedring av åpninger i rekkverk til dagens forskriftskrav.
- 
- Feste rekkverk til fasaden.
  - Utføre vedlikehold/reparasjoner av trappekonstruksjonen.

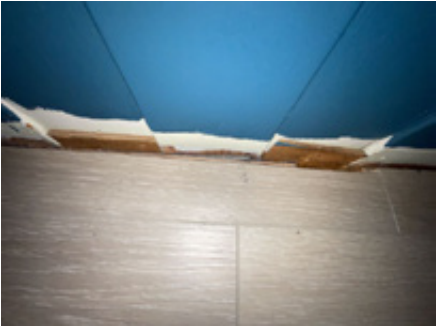
- Vurdering av avvik:**
- Det er avvik:
  - Mangler noe listverk i enkelte rom.
  - Veggstrie har løsnet på grunn av manglende limheft.
  - Skade og glip i enkelte laminatbord.
  - Mangler noen veggplater, panel og listverk i felles trapperom i 2.etasje og på loft.
  - Boden i 1.etasje med tilkomst fra fellesareal er ikke innredet.
  - Skade på overgangslister mellom laminatgulv og innvendig trapp. Mangler noen overgangslister i overgang laminatgulv og trappekonstruksjon.
  - Monteringshull i veggoverflater.
  - Mangler terskellister ved enkelte innvendige dører.

Mangler listverk.

- Konsekvens/tiltak**
- Tiltak:
  - Montere listverk der hvor det mangler.
  - Utbedre skader på laminatgulv.
  - Tette og male over monteringshull.
  - Montere veggpanel og veggplater der hvor dette mangler.
  - Ferdigstille bod som ikke er innredet.
  - Innvendige overflater som ikke er modernisert i nyere tid, har naturlig elde og bruksslitasje med påregnelig behov for oppgradering.

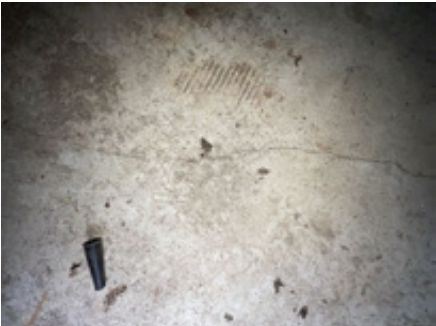
- Vurdering av avvik:**
- Det er påvist synlig fuktighet på mur/gulv i kjeller.
  - Det er saltutslag på gulv og på grunnmur, som skyldes fukttransport gjennom konstruksjoner.
  - Sprekker i betonggulv på mark og på veggoverflatene i kjelleren.

Sprekker i betonggulv.

- Konsekvens/tiltak**
- Andre tiltak:
  - Det må foretas tiltak for å redusere/begrense fuktgjennomtrenging inn i kjeller om kjelleren skal kunne brukes til lager eller lignende.
  - Det må påberegnes et større beløp med tanke på tiltak for å unngå innsig av overflatevann ved flom. Dette tiltaket er trolig ikke gjennomførbart og vil neppe kunne forsvares økonomisk.
  - Tette sprekker på veggoverflatene og i kjellergulv om mulig.

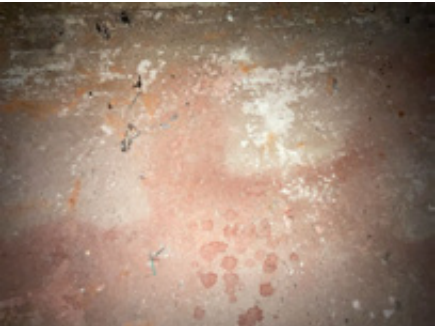
Saltutslag på kjellergulv.

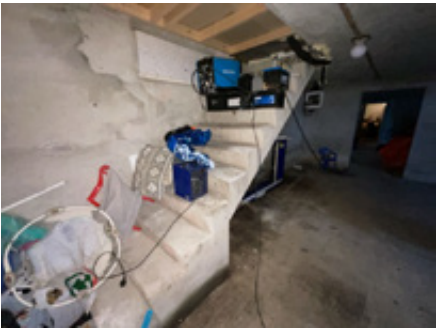
Trapp i kjeller som ikke er i bruk.

- Rekkverk må monteres for å lukke avviket.
- Overflatebehandling av trappen må kunne påberegnes.
- Det bør monteres håndløper i trappeløpet.
- Trappen som ikke er i bruk bør sikres for å unngå fallskader.

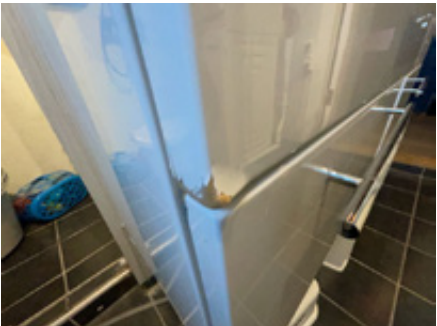
Skader på baderomsinnredning.

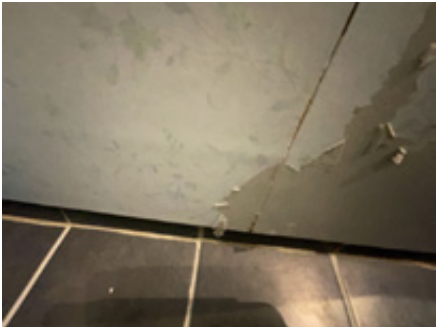
Fuktskader på baderomsplater.

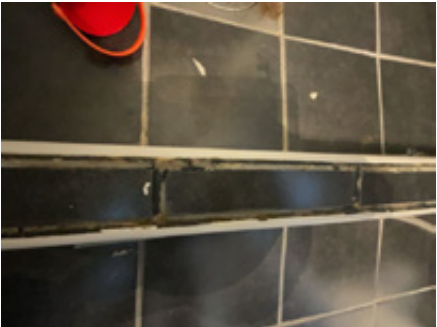
Bom/sprekker i flis og flisfuger.

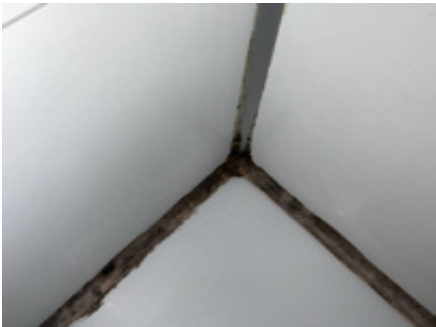
Svertesopp på silikon i dusjhjørne.

- Tiltak:
- Det er ikke registrert noen skader som følge av avviket ved befaringen. Ideelt sett bør listverk og foring ved dør være i fuktbestandig materialer, vær oppmerksom ved bruk. Dersom det forekommer hyppig vannsøl bort til døren bør det gjøres tiltak.
- Tette monteringshull på baderomsplatene.
- Fjerne svertesopp på silikonfuger i dusjhjørne.

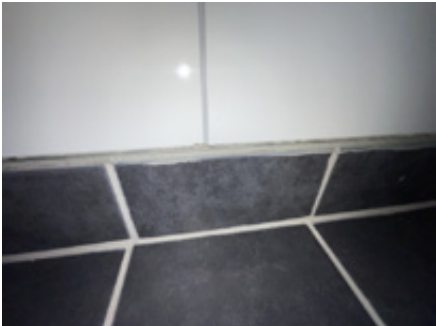
Avvik på finish og utførelse på flislegging og fugging.

- Tiltak:
- Med tanke på manglende finish på flislegging og fugging, vil det ikke være økonomisk rasjonelt å rive eller utføre tiltak for å rette opp i arbeidet som er utført.

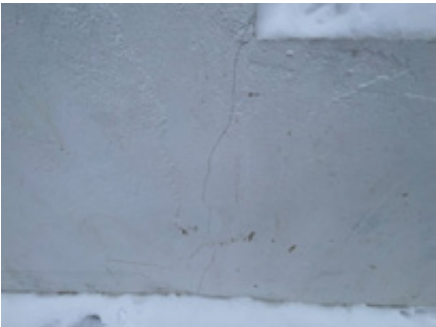
- Vurdering av avvik:**
- Det er avvik:
  - Riss og sprekker i grunnmuren som følge av setninger i grunnen.
  - Områder med murpuss som har løsnet.
  - Grunnmuren har malingslitasje.

Sprekker i grunnmuren.

- Konsekvens/tiltak**
- Tiltak:
  - Riss og sprekker bør tettes for å hindre vann/fukttinntrenging i konstruksjonen som kan gi utvikling i avvik eller nye skader.
  - Legge på ny murpuss der hvor den har løsnet.
  - Maling av grunnmuren må kunne påberegnes.

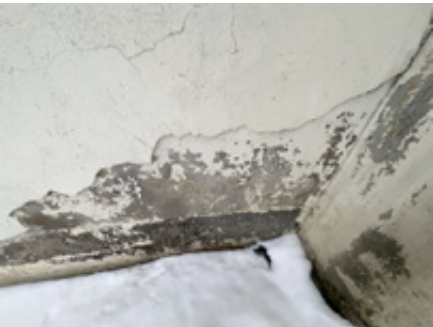
Murpuss som har løsnet.

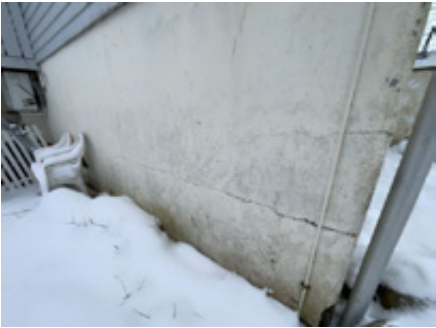
Sprekker i grunnmuren.
