# Fjaler

Dingemoen 5, 6963 Dale i Sunnfjord

# Fakta om boligen

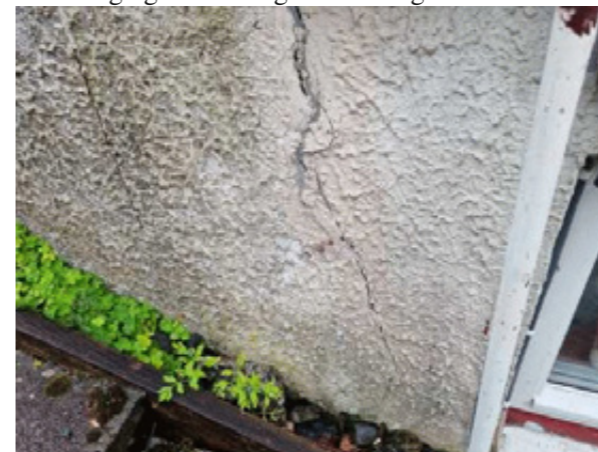
Det er registrert sprekker i grunnmur enkelte plassar, det er registrert større sprekker i grunnmur mot nord og vest, og sprekk i bod er mogleg gjennomgåande då det er registrert sprekk på både innside og utside av grunnmur.

Større sprekker i grunnmur kan komme av mogleg setningskade.

**Merknader:** TG2 pga. det er registrert sprekker i grunnmur enkelte plassar, det er registrert større sprekker i grunnmur mot nord og vest, og sprekk i bod er mogleg gjennomgåande då det er registrert sprekk på både innside og utside av grunnmur, det er ikke mogleg å kontrollere om det er sprekker på innside av grunnmur, der grunnmur er påfora og plata, og større sprekker i grunnmur kan komme av mogleg setningskade.

TG3 pga. større sprekker som kan vere tegn til setningskade, det er registrert fukt og sopp på innside av grunnmur, og drenering og fuktsikring mot terreng blir vurdert til å ikke vere tilstrekkeleg og har behov for utskifting.

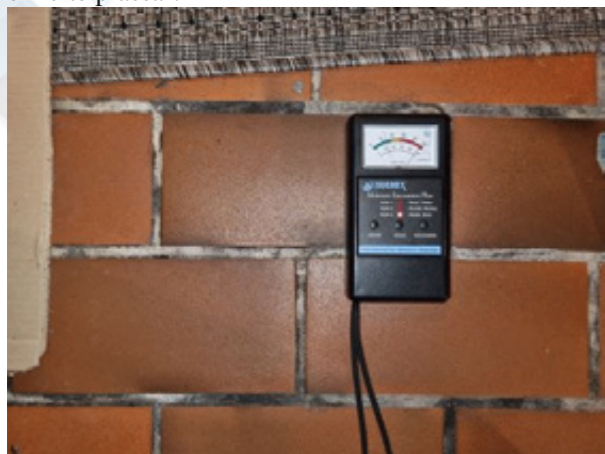
**Merknader:** TG2 pga. ventilering blir vurdert til å ikkje vere tilstrekkeleg då det ikkje er montert ventil i vegg og i tillegg til ventil i vindauger, og det er ikkje lufting i dørtersklar mellom roma, det er registrert nokon sprekker på innside og utside av grunnmur, og det blir vurdert til at diffusjonssperre i påfora grunnmursvegger er punkterte.

TG3 pga. det er registrert synleg fuktskjolder og svartesopp i grunnmurvegg mot terreng i bod og vaskerom, det er registrert fukt i påfora grunnmursvegger etter fuktgjennomtrenging og kondensering, og det er synleg fuktskade i påfora vegg på soverom ved vaskerom som har behov for utbetring.

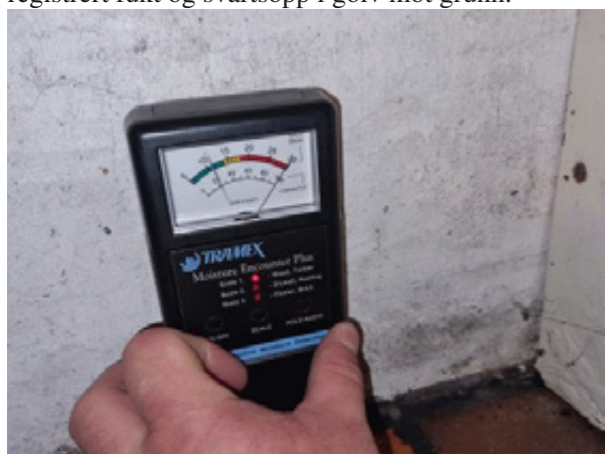
Støypet golv mot grunn med flisar, laminat, malt støypet golv, og golvbelegg som overflater.  
Det er ein del flisar på golv som har løsna, og det er registrert fukt og svartsopp i golv mot grunn enkelte plassar.

**Merknader:** TG2 pga. det er ein del flisar på golv som har løsna, og det er registrert fukt og svartsopp i golv mot grunn enkelte plassar.

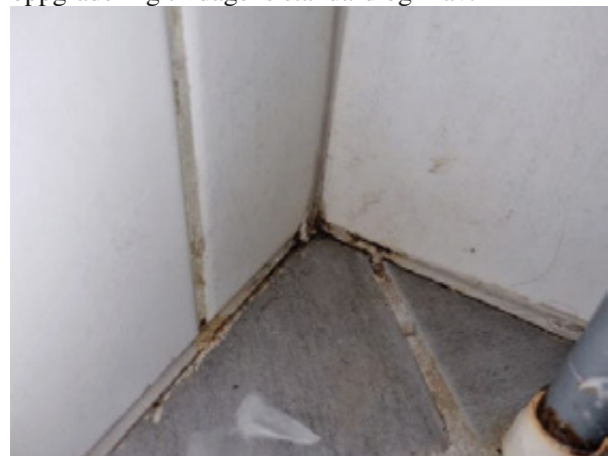
**Merknader:** TG2 pga. sprekker og hakk i flis fuger, sprekker og krakilering i nokon flisar, det er ikkje tilstrekkeleg ventilering av rommet, det er registrert sprang på nokon flisar som ikkje tilfredsstillende overflateavvik, og bygningsdelen har brukt opp sin brukstid i følge NBI "Intervallar for vedlikehald og utskifting av bygningsdelar", og blir vurdert som moden for oppgradering til dagens standard og krav.

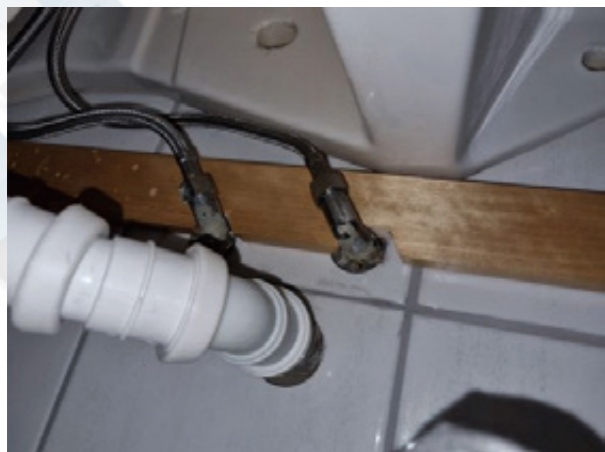
**Merknader:** TG2 pga. det er registrert sprekker i nokon fuger, hakk i nokon flisar, holrom under fliser enkelte plasser, sprekker i fuger i overgang mellom vegg og gulv, misfarging i dusjsone som kan vere tegn til soppsporer, det er ikkje påvist membran ved dørterskel, det er høg dørterskel som ikkje tilfredsstiller krav, og bygningsdelen har brukt opp sin brukstid i følgje NBI "Intervallar for vedlikehald og utskifting av bygningsdelar", og blir vurdert som moden for oppgradering til dagens standard og krav.

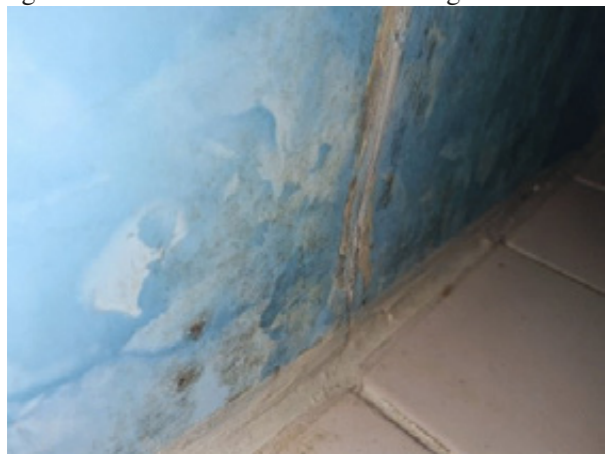
**Merknader:** TG2 pga. badet er oppgradert i 2007 utført ved hjelp av eigeninnsats som er ufaglært, det er ikkje registrert tegn til membran i sluk eller andre plassar som kan bekrefte om det er nytta membran under flisar ved oppgradering og det blir derfor vurdert til at det ikkje er membran under flisar, det er ikkje godkjent overgang mellom gulv og sluk, slukar har brukt opp sin brukstid i følgje NBI " Intervallar for vedlikehald og utskifting av bygningsdelar", og blir vurdert til å vere modne for utskifting, rørgjennomføringar i vegg er ikkje tette med silikon eller liknande, og bygningsdelen har brukt opp sin brukstid i følgje NBI " Intervallar for vedlikehald og utskifting av bygningsdelar", og blir vurdert som moden for oppgradering til dagens standard og krav.

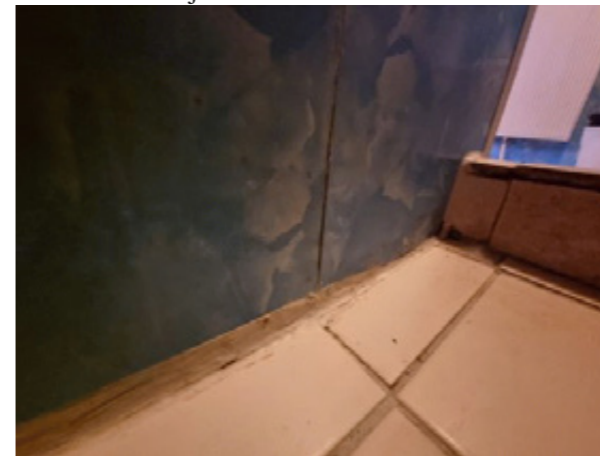
**Merknader:** TG2 pga. det er registrert fuktskader i baderomsplater i dusjsone, og det er registrert nokon monteringshull og skader som hakk i baderomsplater i våtsoner, ein ser tegn til at baderomsplater er forsøkt tetta med silikon i skøyte, og baderomsplater har brukt opp sin brukstid i følge NBI "Intervallar for vedlikehald og utskifting av bygningsdelar", og blir vurdert som modne for utskifting.

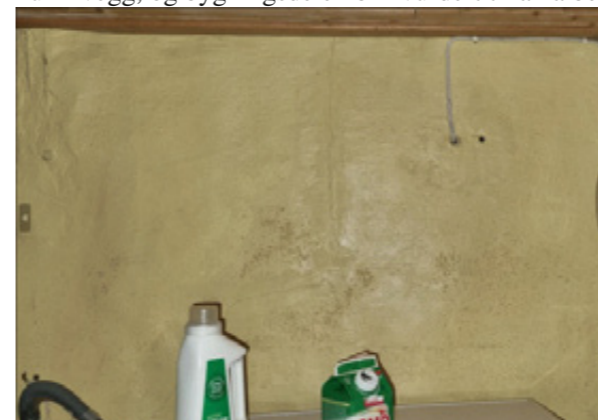
TG3 pga. det er føretatt hultakking i vegg i dusjsone frå kjellarstove der det er registrert fukt i vegg, og det er registrert fukt i påfora veggar til grunnmur inne på badet.

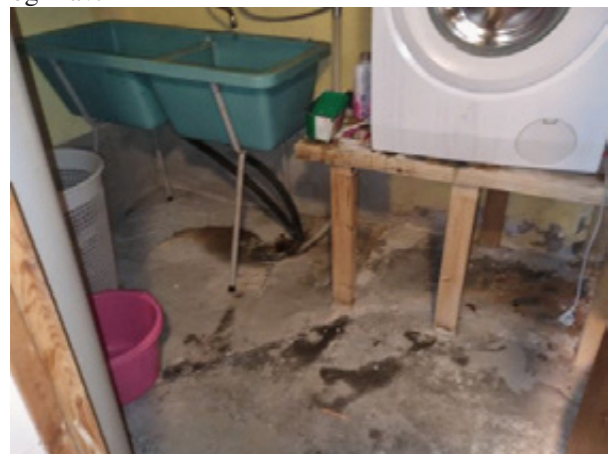
TG3 pga. veggar er ikkje malt med våtromsmåling og har ikkje godkjent tettesjikt for våtrom, maling flassar og det er registrert saltutslag på vegg mot terreng noko som tyder på fukt i grunnmursvegger, det er registrert nokon sprekker og hull i vegg, og bygningsdelen blir vurdert til å ha behov for oppgradering til dagens standard og krav.

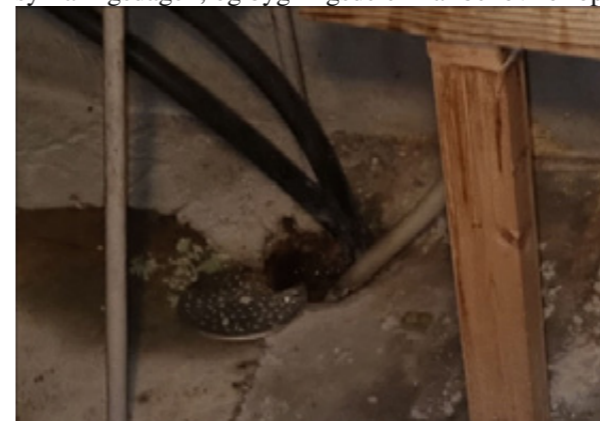
**Merknader:** TG3 pga. det er ikkje godkjent tettesjikt på gulv, Maling flassar og det er registrert fukt og saltutslag på gulv noko som tyder på fukt i gulv mot grunn, det er ikkje påvist membran ved dørterskel, det er registrert missfarging på gulv som kan vere tegn til soppspor, og bygningsdelen blir vurdert som moden for oppgradering til dagens standard og krav.
