# Fjaler

Dingemoen 5, 6963 Dale i Sunnfjord

BUSTADHUS MED FRITTLIGGANDE GARASJE  
DINGEMOEN 5  
6963 DALE I SUNNFJORD

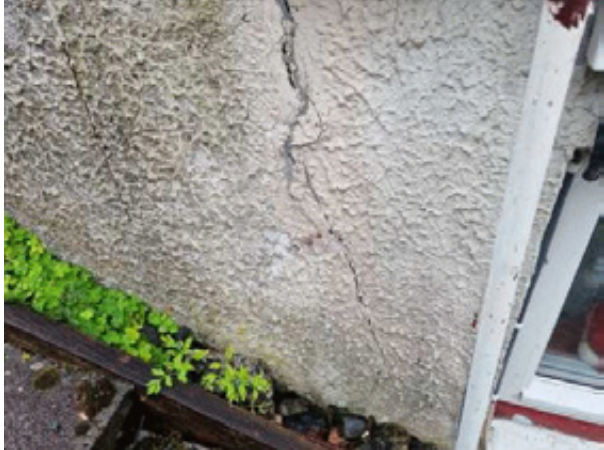
Det er registrert sprekker i grunnmur enkelte plassar, det er registrert større sprekker i grunnmur mot nord og vest, og sprekke i bod er mogleg gjennomgåande då det er registrert sprekke på både innside og utside av grunnmur.

Det er registrert fukt på innside av grunnmur, drenering og fuktsikring mot terreng blir derfor vurdert til å ikkje vere tilstrekkeleg og har behov for utskifting.

Større sprekker i grunnmur kan komme av mogleg setningskade.

**Merknader:** TG2 pga. det er registrert sprekker i grunnmur enkelte plassar, det er registrert større sprekker i grunnmur mot nord og vest, og sprekke i bod er mogleg gjennomgåande då det er registrert sprekke på både innside og utside av grunnmur, det er ikkje mogleg å kontrollere om det er sprekker på innside av grunnmur, der grunnmur er påfora og plata, og større sprekker i grunnmur kan komme av mogleg setningskade.

TG3 pga. større sprekker som kan vere tegn til setningskade, det er registrert fukt og sopp på innside av grunnmur, og drenering og fuktsikring mot terreng blir vurdert til å ikkje vere tilstrekkeleg og har behov for utskifting.

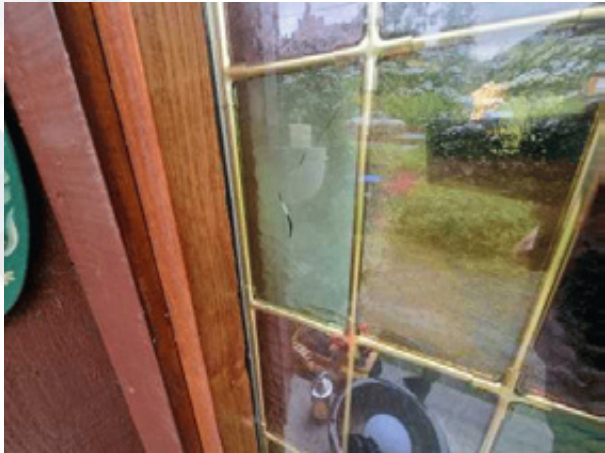
**Merknader:** TG2 pga. nokon vindauger framstår med fukt og tegn til råteskader, vindauger frå byggjeår og tilbygningsår har brukt opp sin brukstid i følge NBI "Intervaller for vedlikehold og utskifting av bygningsdeler", og blir vurdert som modne for utskifting, vindaugslister er montert mot vannbeslag under vindauge utan klaring og dryppkant, og er utsatt for fukt og råteskader, sidefelt til ytterdør i underetasje framstår med elde og slitasje, sidefelt til ytterdør i 1 etasje framstår med sprukke glass, verandadør på soverom tar i karm og kan vere vanskeleg å lukke, og ytterdør og verandadører frå byggjeår og tilbygningsår har brukt opp sin brukstid i følge NBI "Intervaller for vedlikehold og utskifting av bygningsdeler", og blir vurdert som modne for utskifting.

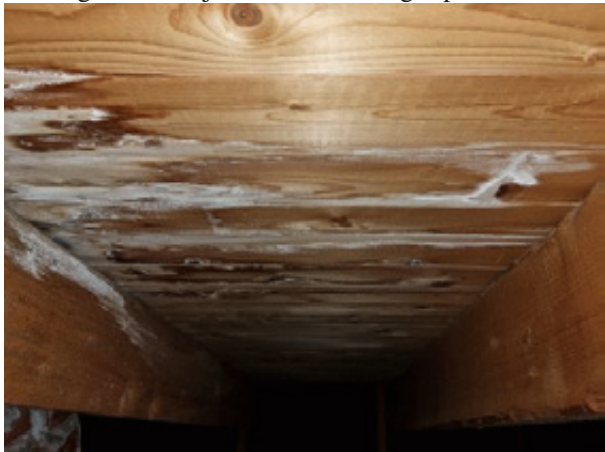
Det er påvist svanker/svai i mønet.  
Det er påvist fuktskjolder.  
Det er påvist råteskade og/eller skadedyr.  
Det ser utett ut rundt gjennomføringer.  
Det er påvist ventilerings/lufting.

**Merknader:** TG2 pga. det er registrert noko svai/svankar i takkonstruksjonen, noko som kan vere tegn til at takkonstruksjonen er underdimensjonert.

TG3 pga. det er registrert fuktskjolder og sopp i takkonstruksjonen og rundt takgjennomføringer på kaldtloft, noko som kan vere tegn til utettheter i konstruksjonen og/eller kondensering etter luftlekkasje av varmluft til kaldtloft frå oppvarma rom, og det er ikkje montert snøfanger på tak.

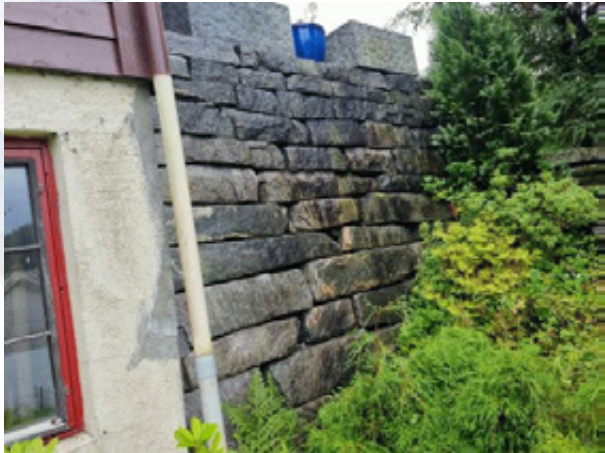
**Merknader:** TG2 pga. skade på nedløpsrør mot sørvest, takrenner, nedløpsrør og dreneringsrør har brukt opp sin brukstid i følge NBI "Intervaller for vedlikehold og utskifting av bygningsdelar", og blir vurdert som modne for utskifting.

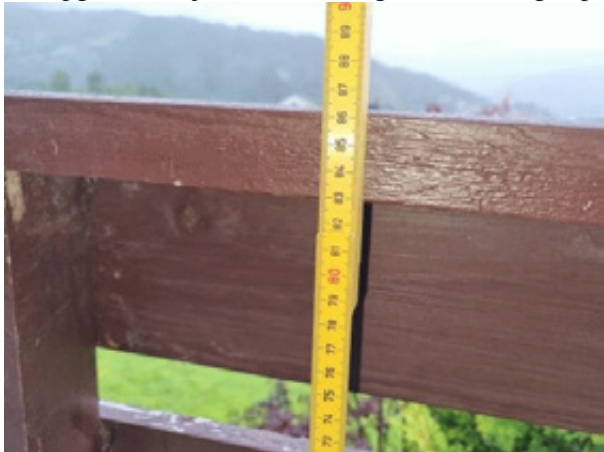
TG2 pga. det er ikkje registrert tilstrekkeleg ventilering av konstruksjonen og konstruksjonen er derfor utsatt for fukt og råteskader, og det er ikkje tilkomst for kontroll om konstruksjonen er forsvarleg festa eller om det er svekkelsar i forankring eller understøtting

TG3 pga. det ikkje er tilstrekkeleg rekkverkshøgde på veranda.

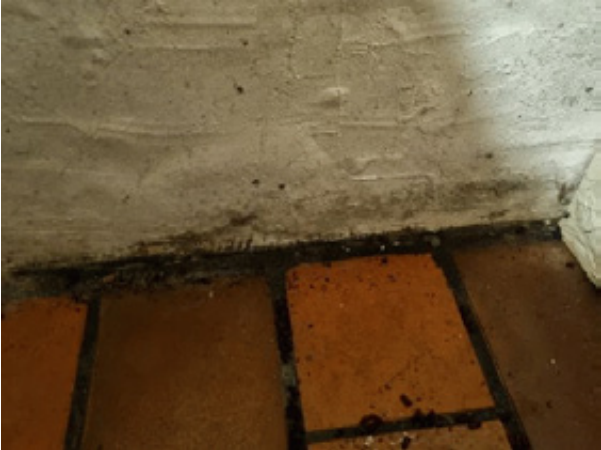
**Merknader:** TG2 pga. ventilering blir vurdert til å ikkje vere tilstrekkeleg då det ikkje er montert ventil i vegg i tillegg til ventil i vindauer, og det er ikkje lufting i dørtersklar mellom roma, det er registrert nokon sprekker på innside og utside av grunnmur, og det blir vurdert til at diffusjonssperre i påfora grunnmursvegg er punkterte.

TG3 pga. det er registrert synleg fuktskjolder og svartesopp i grunnmurvegg mot terreng i bod og vaskerom, det er registrert fukt i påfora grunnmursvegg etter fuktgjennomtrenging og kondensering, og det er synleg fuktskade i påfora vegg på soverom ved vaskerom som har behov for utbetring.

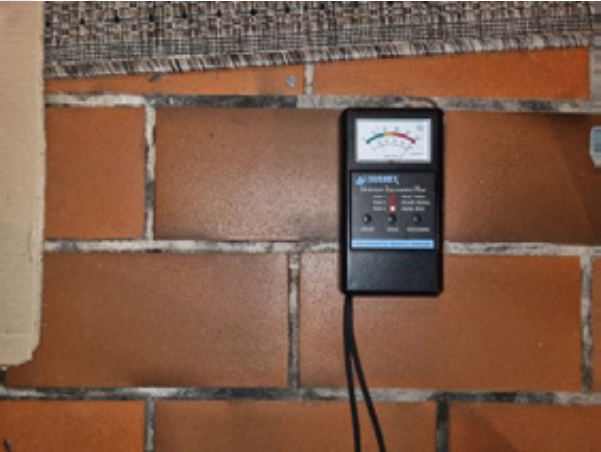
Støypet golv mot grunn med flisar, laminat, malt støypet golv, og golvbelegg som overflater.  
Det er ein del flisar på golv som har løsna, og det er registrert fukt og svartsopp i golv mot grunn enkelte plassar.

**Merknader:** TG2 pga. det er ein del flisar på golv som har løsna, og det er registrert fukt og svartsopp i golv mot grunn enkelte plassar.

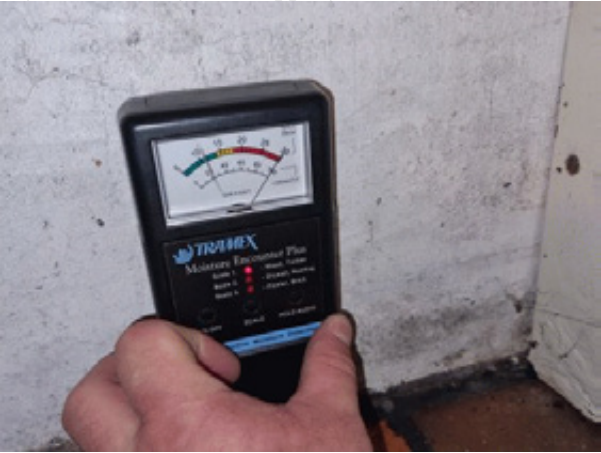
**Merknader:** TG2 pga. ventilering blir vurdert til å ikke vere tilstrekkeleg.

TG3 pga. det registrert fukt og svartsopp i grunnmursvegger mot terreng og i påfora grunnmursvegger, og det blei registrert fukt og svartsopp i golv mot grunn.

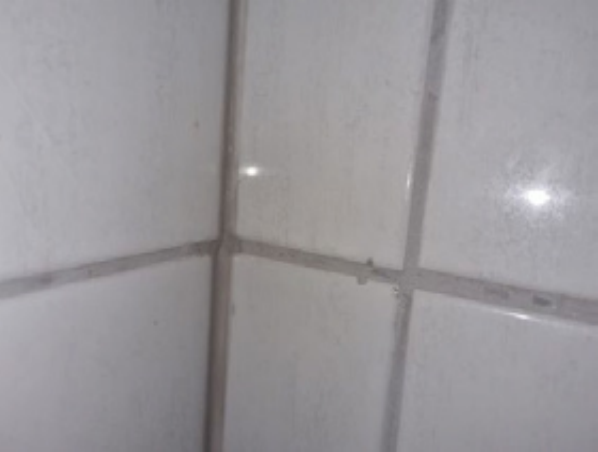
**Merknader:** TG2 pga. sprekker og hakk i flis fuger, sprekker og krakilering i nokon flisar, det er ikkje tilstrekkeleg ventilering av rommet, det er registrert sprang på nokon flisar som ikkje tilfredsstiller overflateavvik, og bygningsdelen har brukt opp sin brukstid i følge NBI "Intervallar for vedlikehald og utskifting av bygningsdelar", og blir vurdert som moden for oppgradering til dagens standard og krav.

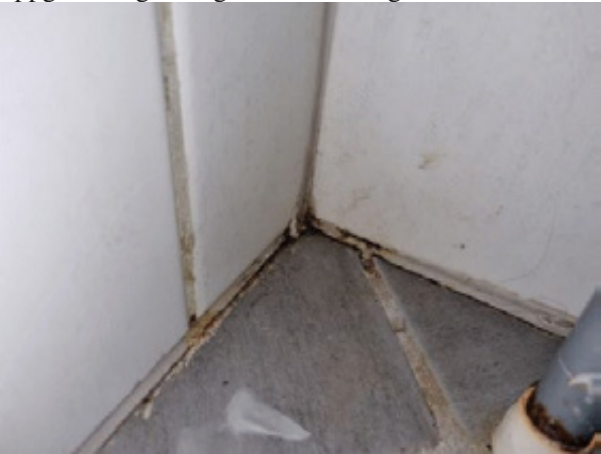
**Merknader:** TG2 pga. det er registrert sprekker i nokon fuger, hakk i nokon flisar, holrom under fliser enkelte plasser, sprekker i fuger i overgang mellom vegg og gulv, misfarging i dusjsone som kan vere tegn til soppsporer, det er ikkje påvist membran ved dørterskel, det er høg dørterskel som ikkje tilfredsstiller krav, og bygningsdelen har brukt opp sin brukstid i følgje NBI "Intervallar for vedlikehald og utskifting av bygningsdelar", og blir vurdert som moden for oppgradering til dagens standard og krav.

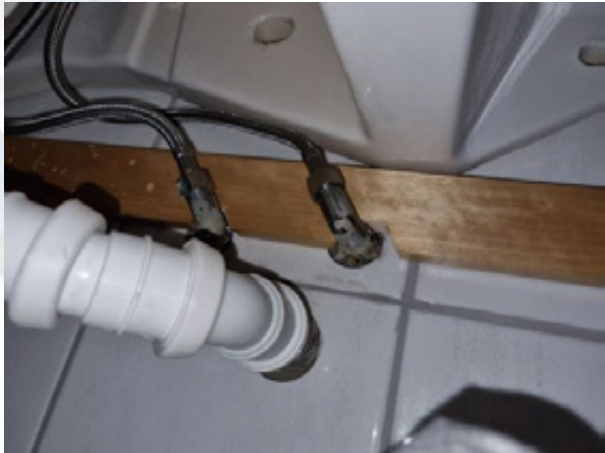
**Merknader:** TG2 pga. badet er oppgradert i 2007 utført ved hjelp av eigeninnsats som er ufaglært, det er ikkje registrert tegn til membran i sluk eller andre plassar som kan bekrefte om det er nytta membran under flisar ved oppgradering og det blir derfor vurdert til at det ikkje er membran under flisar, det er ikkje godkjent overgang mellom gulv og sluk, slukar har brukt opp sin brukstid i følgje NBI " Intervallar for vedlikehald og utskifting av bygningsdelar", og blir vurdert til å vere modne for utskifting, røyrgjennomføringar i vegg er ikkje tette med silikon eller liknande, og bygningsdelen har brukt opp sin brukstid i følgje NBI " Intervallar for vedlikehald og utskifting av bygningsdelar", og blir vurdert som moden for oppgradering til dagens standard og krav.

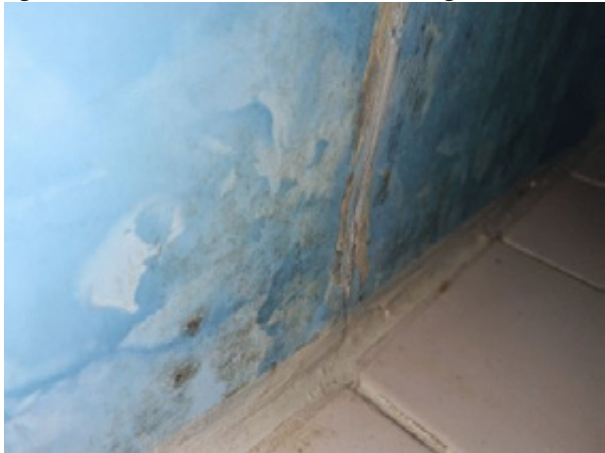
**Merknader:** TG2 pga. det er registrert fuktskader i baderomsplater i dusjsone, og det er registrert nokon monteringshull og skader som hakk i baderomsplater i våtsoner, ein ser tegn til at baderomsplater er forsøkt tetta med silikon i skøytar, og baderomsplater har brukt opp sin brukstid i følge NBI "Intervallar for vedlikehald og utskifting av bygningsdelar", og blir vurdert som modne for utskifting.

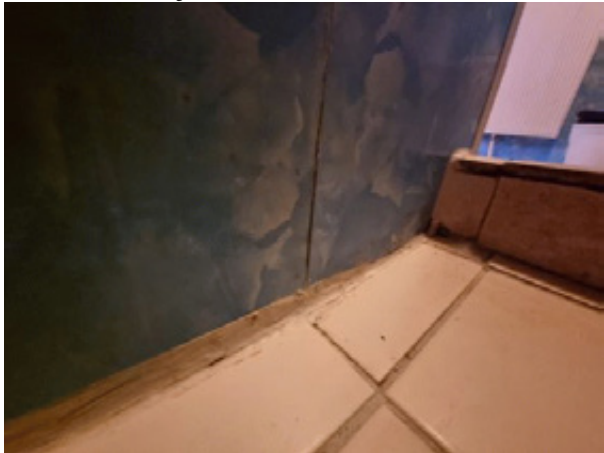
TG3 pga. evt. lekkasjevann frå toalett og servant vil ikkje bli leda til sluk pga. det er flisa sokkelkant på golv til dusjsone. Sokkelkant til dusjsone er høgare en terskel, slik at det kan vere fare for at vatn blir leda til tilstøytande rom ved evt. vannlekkasje.

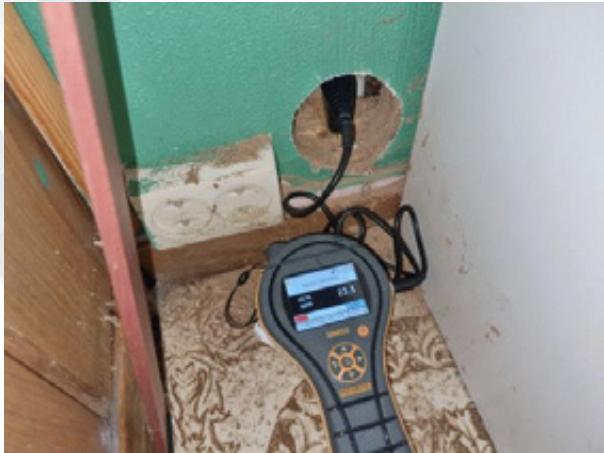
TG3 pga. det er føretatt hultakking i vegg i dusjsone frå kjellarstove der det er registrert fukt i vegg, og det er registrert fukt i påfora veggar til grunnmur inne på badet.

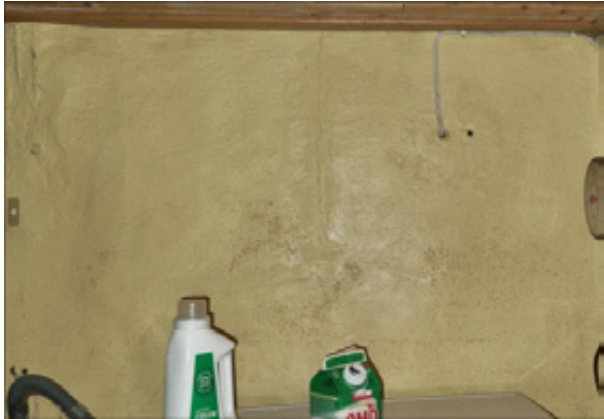
TG3 pga. veggar er ikkje malt med våtromsmåling og har ikkje godkjent tettesjikt for våtrom, maling flassar og det er registrert saltutslag på vegg mot terreng noko som tyder på fukt i grunnmursvegger, det er registrert nokon sprekker og hull i vegg, og bygningsdelen blir vurdert til å ha behov for oppgradering til dagens standard og krav.

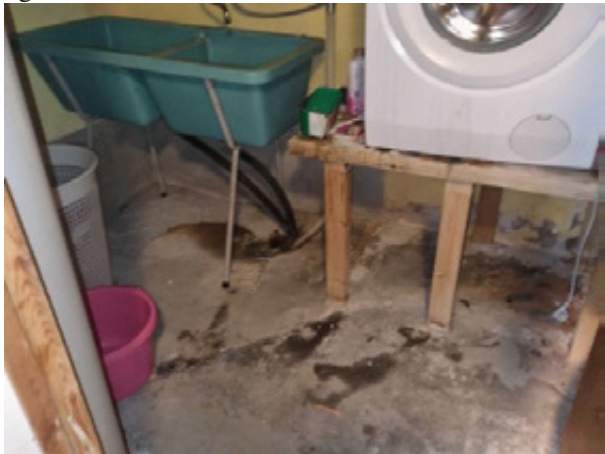
**Merknader:** TG3 pga. det er ikkje godkjent tettesjikt på golv, Maling flassar og det er registrert fukt og saltutslag på golv noko som tyder på fukt i golv mot grunn, det er ikkje påvist membran ved dørterskel, det er registrert missfarging på golv som kan vere tegn til soppsporer, og bygningsdelen blir vurdert som moden for oppgradering til dagens standard og krav.

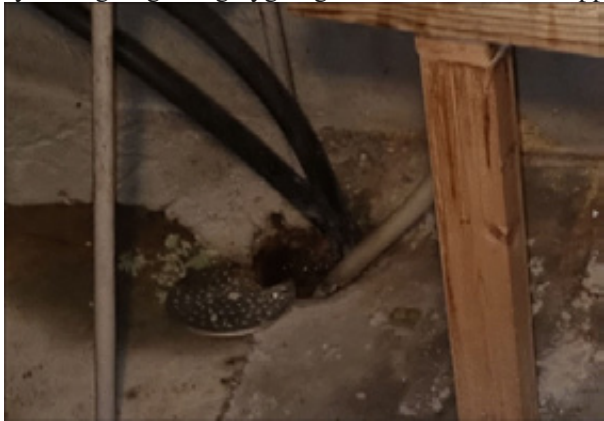
**Merknader:** TG3 pga. det er ikkje godkjent overgang mellom golv og sluk, sluk har brukt opp sin brukstid i følge NBI " Intervallar for vedlikehald og utskifting av bygningsdelar", og blir vurdert til å vere modne for utskifting, bygningsdelen er av den alder der det ikkje var vanleg å bruke membran under flisar, røyrgjennomføringer er ikkje tette med silikon eller liknande, det er føretatt fuktsøk på overflater der det er registrert fukt i vegg og golv på synfaringsdagen, og bygningsdelen har behov for oppgradering til dagens standard og krav.
