# Sunnfjord - Førde

Oliverlægda 9, 6810 Førde

# Tilstandsrapport

## ENEBOLIG

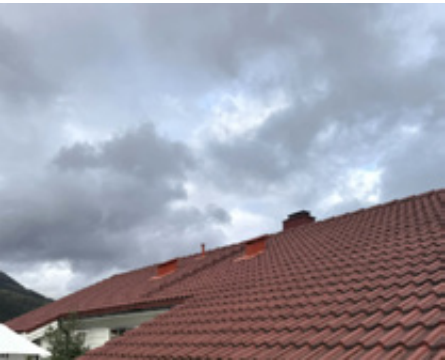
**Vurdering av avvik:**  
• Det er avvik:  
Normal forventa brukstid for takrenner, taknedløp, og anna taksikringsutstyr er oppnådd med omsyn til alder.  
Det er registrert område med råteskade i vindski.

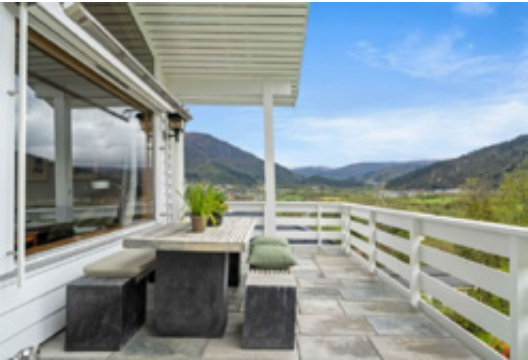
## TG 2 Balkonger, terrasser og rom under balkonger - 2

Frå eine soverommet i 1. etasje er det tilkomst til luftealtan med betongdekke med skiferfliser, på rett i overkant av 3,5m<sup>2</sup>.

Utbetring av avvik som omhandlar sikkerheit er anbefalt. Elles utføre normalt vedlikehald etter behov.

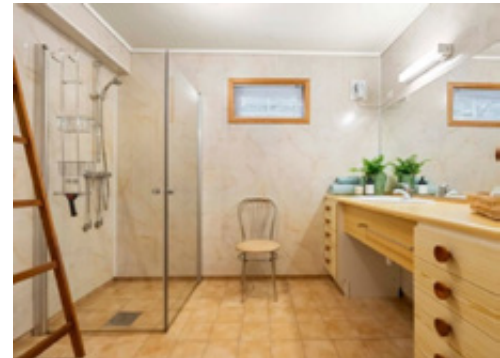
### UNDERETASJE > BAD

Holtaking for fuktmåling er ikkje foretatt då det var lagra mykje i boda som vender mot dusjsona, og at det er påvist avvik i våtsona.

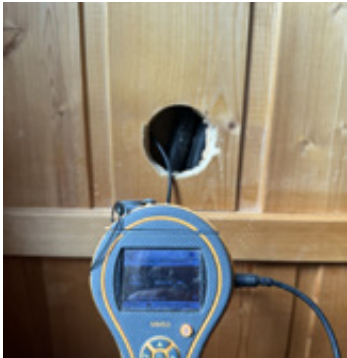
1. ETASJE > VASKEROM/ENTRÉ

TG 3 Generell

- Våtrommet må totalrenoveres. Alle forhold med tettesjikt, våtsone, sluk m.m. må dokumenteres.

**Kostnadsestimat: Over 300 000**

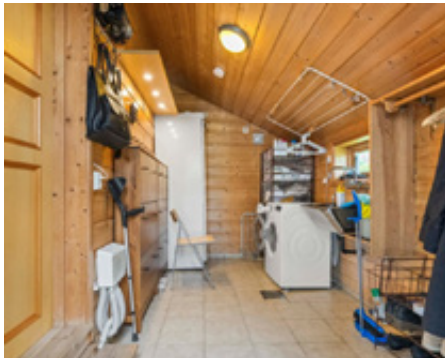
1. ETASJE > VASKEROM/ENTRÉ

TG IU Tilliggende konstruksjoner våtrom

Holtaking for fuktmåling er ikkje foretatt då det ikkje er fysisk muleg grunna tilliggande konstruksjonar. Skyllekaret vender mot yttervegg.
