# Sunnfjord - Førde

Oliverlægda 9, 6810 Førde

# Tilstandsrapport

## ENEBOLIG

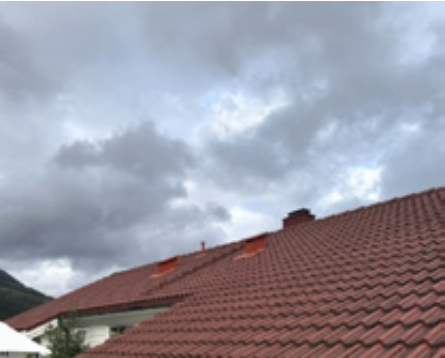
### ❗ TG 2 Nedløp og beslag

Takrenner og taknedløp av plast.  
Stigetrinn på taket for utvendig tilkomst til skorsteinen.  
Vindskier i malt trepanel.

**Vurdering av avvik:**  
• Det er avvik:  
Normal forventa brukstid for takrenner, taknedløp, og anna taksikringsutstyr er oppnådd med omsyn til alder.  
Det er registrert område med råteskade i vindski.

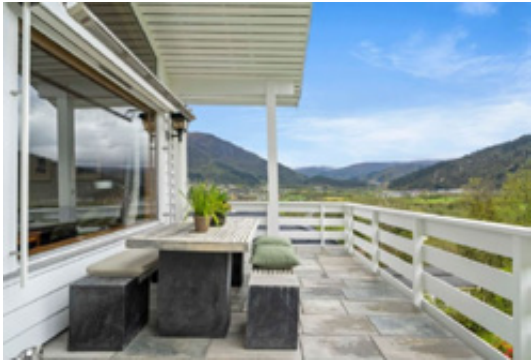
TG 2Balkonger, terrasser og rom under balkonger - 2

Frå eine soverommet i 1. etasje er det tilkomst til luftealtan med betongdekke med skiferfliser, på rett i overkant av 3,5m2.

Utbetring av avvik som omhandlar sikkerheit er anbefalt. Elles utføre normalt vedlikehald etter behov.

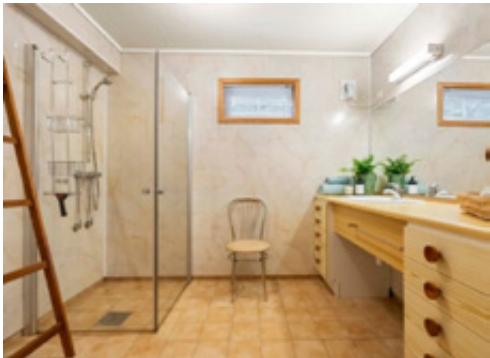
## TG 2 Tilliggende konstruksjoner våtrom

Holtaking for fuktmåling er ikkje foretatt då det var lagra mykje i boda som vender mot dusjsona, og at det er påvist avvik i våtsona.

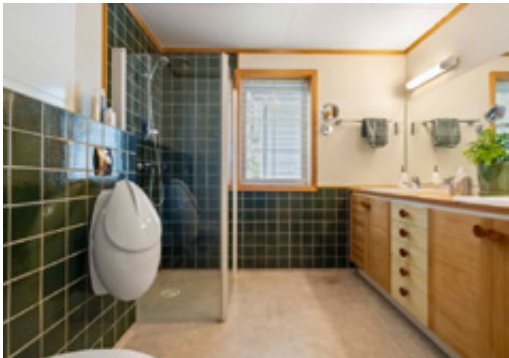
TG 2 Overflater vegger og himling

Vinduet i våtsona er ikkje utført med fuktbestandig materiale, og må difor takast bruksmessig omsyn til ved dusjing.

Ta bruksmessig omsyn til at vinduet ikkje er utført med fuktbestandig materiale.

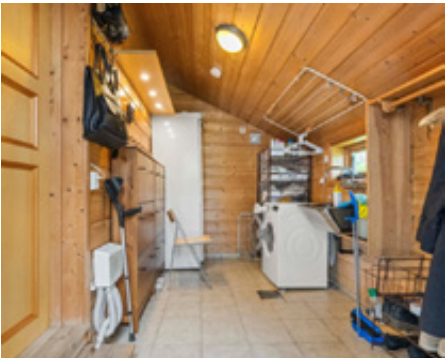
TG IU Tilliggende konstruksjoner våtrom

Holtaking for fuktmåling er ikkje foretatt då det ikkje er fysisk muleg grunna tilliggande konstruksjonar. Skyllekaret vender mot yttervegg.
