Flokeneset 59, 6983 Kvammen

Solbakken - Småbruk Flokeneset 57 og 59, 6983 KVAMMEN

Tilstandsrapport

Flokeneset 59, 6983 KVAMMEN

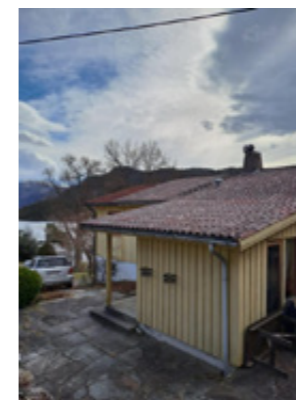
Taktekking

Taktekinga av eternitt har oppnådd forventet brukstid. Skifting av taket må påreknast i nær framtid. Eternitt er eit asbesthaldig materiale og må ved ei eventuell skifting behandlast som spesialavfall. Mønebeslag på vindskeia mot aust manglar. Flekkvis mosevekst på taktekinga.

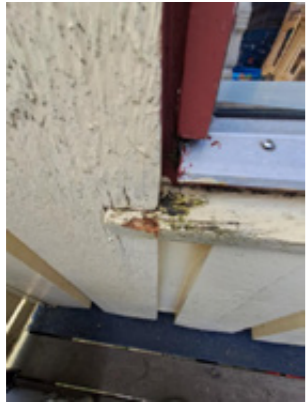
Det er avvik:
Fuktmerker i karmen og på foringa i eit soverom i underetasjen.
Råteskade på vassbord under eit vindu ved inngangspartiet og på eit stovevindu mot vest. Stovevinduet mot vest manglar pakning/vinduskitt ute og har eit knekt vindusbeslag. Flekkvis råteskade rundt beslaget.
Sprekk i to glasruter i eit soverom.
Det manglar dryppkant mellom vassbord og karm/listverk rundt vindua.
Generelt slitt overflatebehandling på vinduskarmar innvendig og utvendig.
Vindua har oppnådd forventa brukstid og skifting av vindu må påreknast i nær framtid.
TG er sett med hensyn til punkterte vindu og vindu med råteskader.
Kostnadsestimat gjeld berre punkterte vindu og vindu med råteskader.

Råteskade på vassbord.

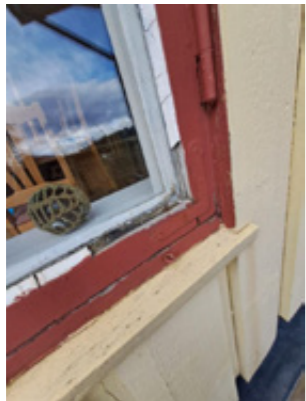
Ødelagt pakning/kitt.

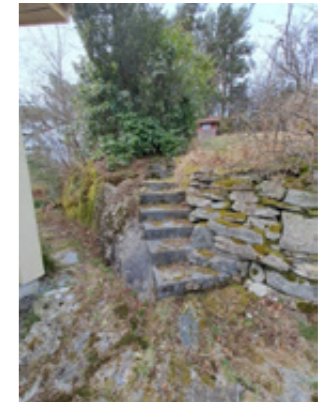
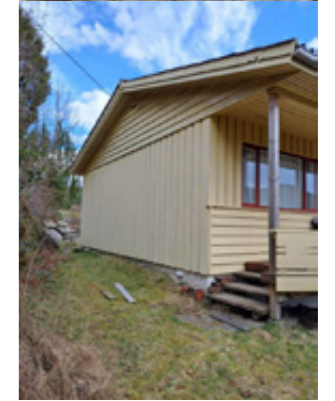
Trapp av naturstein og betong ved inngangspartiet.
Trapp av betong ved fasade vest.
Trapp av treverk til terrassen ved fasade sør.

Det er avvik:
Det manglar rekkverk på betongtrappa ved fasade vest.
Det manglar handløpar i trappa til terrassen og trappa til inngangspartiet.
TG er sett med omsyn til manglande rekkverk.

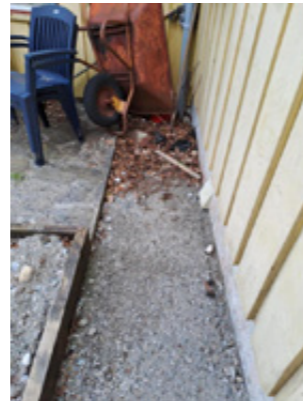
Tomta ligg i skråning mot sørvest med platting av naturstein ved fasade nord.

Det er avvik:
Støpt plate langs platting ved fasade nord har fall mot bygningen.

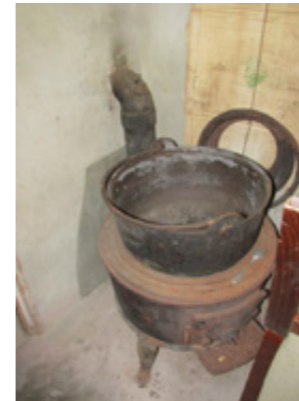
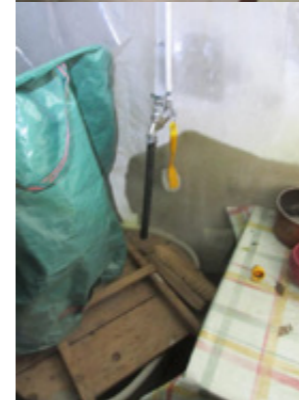
Golv av betong og veggjar med murpussa overflater. Gryteomn og tappekran for kaldvatn.

- Våtrommet må oppgraderes for å tåle normal bruk etter dagens krav.

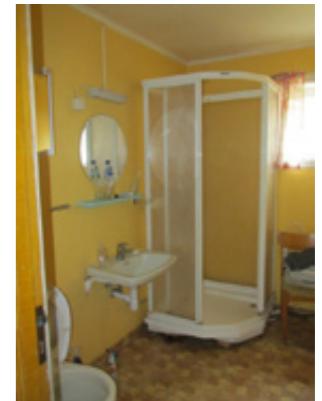
Klosett, veggmontert servant, dusjkabinett.

- Våtrommet må oppgraderes for å tåle normal bruk etter dagens krav.
