# Berganveien 110 - Færder - Skallestad

Berganveien 110, 3138 Skallestad

Sammendraget viser avvikene ved boligen som har fått tilstandsgrad 2 (TG 2) eller 3 (TG 3). Se utdypende informasjon i tilstandsrapporten.

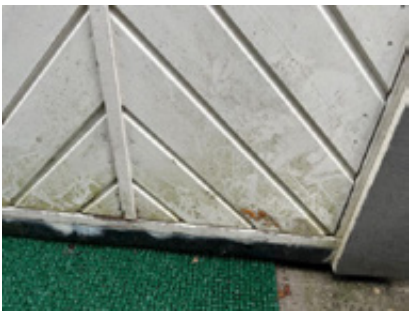
Malt dør til kjeller.

**Utvendig > Kjellerdør**  
Det er påvist dør(er) med fukt/råteskader.  
Det er påbegynnende råte nederst i kjellerdør og karm.  
**Kostnadsestimat: 10 000 - 50 000**

TG 3

- Det er påvist dør(er) med fukt/råteskader.

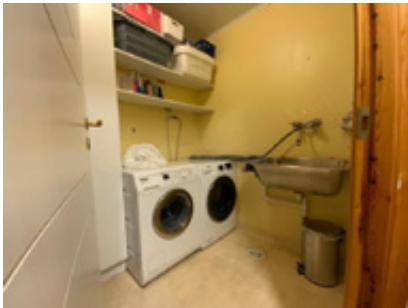
TG 3

Vaskerom i hovedetasje er bygget iht. byggeforskrift fra før 1997, dvs. før krav til membran på vegg og fallforhold. Vinyl belegg på gulv og malte vegger. Baderom inneholder skyllekum av stål og opplegg for vaskemaskin.

- Våtrommet må oppgraderes for å tåle normal bruk etter dagens krav.

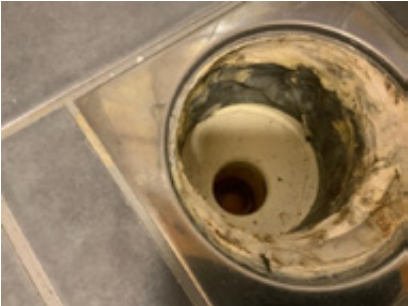
TG 3

Det er plastsluk og smøremembran med ukjent utførelse.

- Vurdering av avvik:**
- Det er rundt sluk påvist en ikke-fagmessig utførelse av membran/tettesjikt/klemring.

Det er synlig mansjett i sluk, den er ikke tilfredsstillende festet ned i klemring slik den skal og gulvet kan derfor ikke defineres som 100 % vanntett.

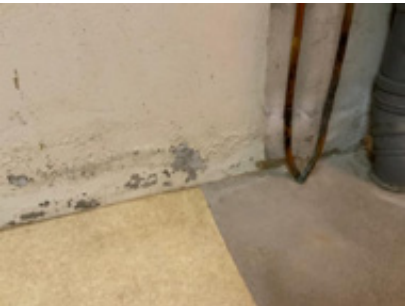
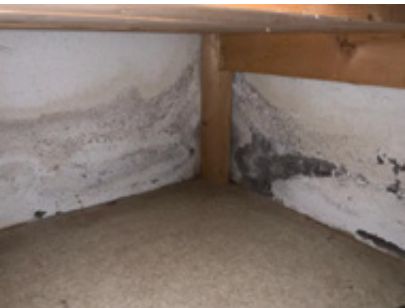
1 TD 2

Boligen er ut i fra byggeår drenert med plastrør og vegger tettet med knotteplast rundt grunnmur.

- Mer enn halvparten av forventet levetid på drenering er overskredet.
- Det er avvik:

Der det er fritt eksponerte murvegger (ikke gjenkledd) er det tegn til mindre saltutslag og fuktighet nederst. Dette indikerer at det likevel er en viss fukttransport og skader vil være påregnelig.
