# Kirkeveien 51 - Færder - Teie/Kolberg

Kirkeveien 51, 3121 Nøtterøy

Det foreligger en tilstandsrapport datert 25.08.2023 med befæringsdato 22.08.2023 fra Gunnar Sverrisson som er en uavhengig og autorisert Takstmann.

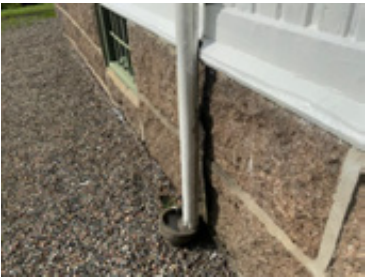
Sprukket nedløp

- Det er ikke tilfredsstillende bortledning av vann fra taknedløp ved grunnmur.
- Det er avvik:

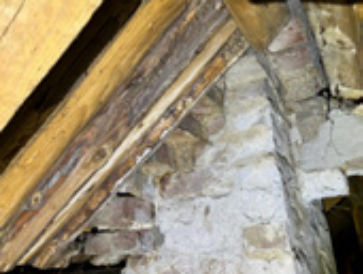
Fuktmerker i undertak

Det ble registrert fuktmerker i undertak enkelte steder som ikke er unormalt alder på konstruksjon tatt i betraktning. Det ble ikke registrert noen unormale fuktverdier i området. Det er registrert råte i utvendig takkonstruksjon (pyntesperrer mot syd og øst).

Ingen umiddelbare tiltak nødvendige på loft da fuktmerkene antas å stamme fra før taket ble lagt om. Utbedring av råteangrepet konstruksjon må påregnes.

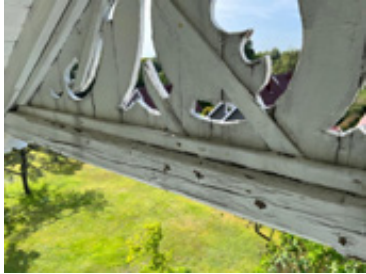
Råte i utvendig takkonstruksjon

- Det er påvist fuktskjolder/skader i takkonstruksjonen.
- Det er avvik:

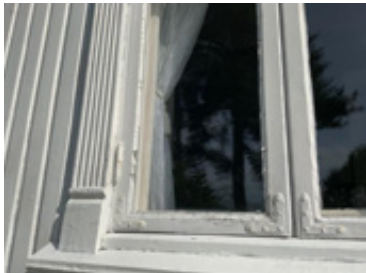
Slitte vinduer

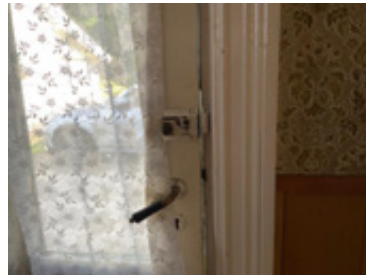
Utett inngangsdør.

- Karmene i dører er værslitte utvendig og det er sprekker i trevirket.

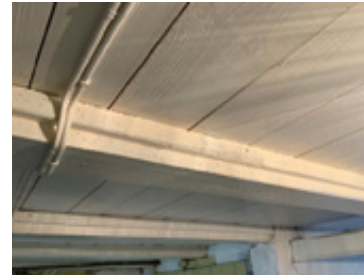
Merke etter borebiller i kjellerhimling

- Målt høydeforskjell på over 15 mm gjennom hele rommet. Tilstandsgrad 2 gis med bakgrunn i standardens krav til godkjente måleavvik.

- Det er registrert symptom på aktivitet fra skadedyr

Mindre skjevheter/retningsavvik på +/-10 mm i etasjeskiller som ikke er unaturlig alder på konstruksjon tatt i betraktning. Det er i tillegg målt høydeforskjell på ca 20 mm gjennom hele rommet i spisestue. I 2. etasje ble det registrert skjevheter/retningsavvik på 15-20 mm i alle rom. Det er angrep av stripet borebille i bjelkelag kjeller.

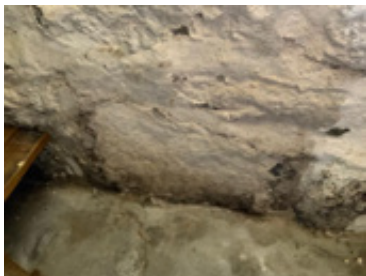
Saltutslag i kjellervegger

- Det er påvist indikasjoner på noe fuktgjennomtrenging i kjellergulv.

Ved hjelp av fuktindikator ble det registrert varierende fuktverdier nederst i innvendige kjellerytterveggene og kjellergulv som ikke er uvanlig pga. manglende drenering over lengre tid. Ingen synlig fuktinntrengning. Påbegynnende råte i treverk inn mot mur.

Råteangrepet treverk i kjeller bør fjernes da det holder på kjellerlukt. Det påviste fuktnivå gir grunn til å overvåke konstruksjonen jevnlig for å se utvikling over tid, og eventuelt foreta tiltak for å unngå fuktskader. Kostnadsestimat gjelder fjerning av treverk i kjeller.

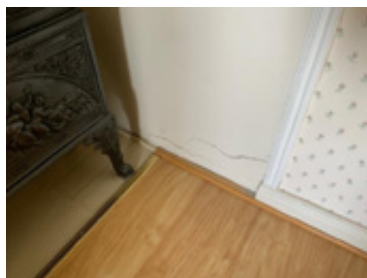
Sprekker i brannmur

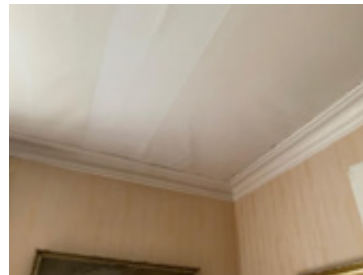
Skader i trukne tak stue

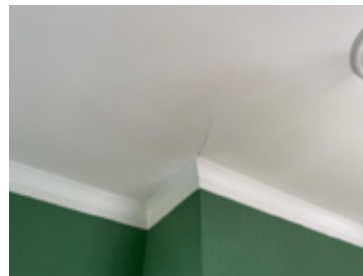
Skader i trukne tak soverom

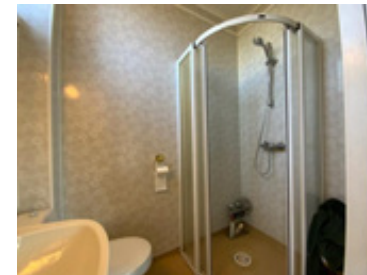
Baderom i 1. etasje er bygget ihht. byggeforskrift fra før 1997, dvs. før krav til membran på vegg og fallforhold. Vinyl belegget på gulv og tapetserte vegger / våtromsplater på vegger. Baderom inneholder dusj, klosett og servant i innredning.

- Våtrommet må oppgraderes for å tåle normal bruk etter dagens krav.

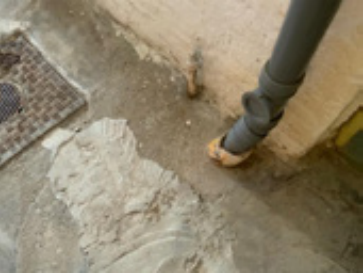
Avløp av støpejern

- Mer enn halvparten av forventet brukstid er passert på innvendige avløpsledninger.

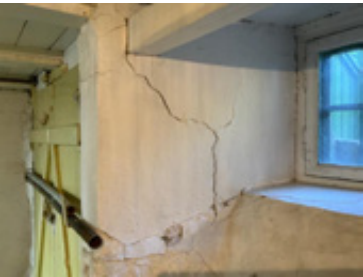
Sprekker i grunnmur i kjeller

- Grunnmuren har sprekkekanaler.

Det er registret sprekker i fuger mellom steinblokkene flere steder samt sprekker i grunnmur.

Sprekker i grunnmur er antatt for det meste av eldre dato. Skadene bør tettes, videre bør de overvåkes med tanke på eventuell utvidelse. Tiltak kan ikke utelukkes.

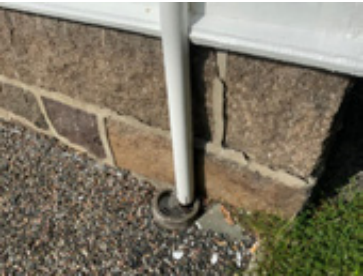
Sprekker/forskyving i utvendig mur
