# SEVERIN KJÆRS VEI 47 - TØNSBERG

Severin Kjærs vei 47, 3117 Tønsberg

Befaringsdato: 12.10.2023

Rapportdato: 16.10.2023

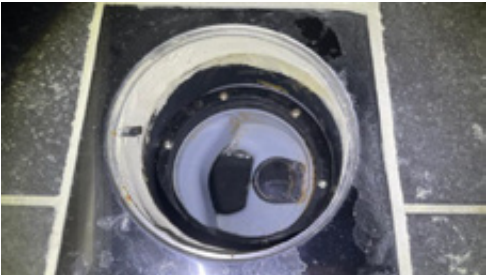
Det er plastsluk og smøremembran med ukjent utførelse.

- Mer enn halvparten av forventet brukstid er passert på membranløsningen.

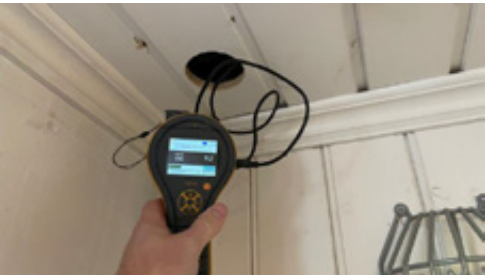
Hulltaking er foretatt i himling under bad. Det er ikke påvist noen unormale forhold.

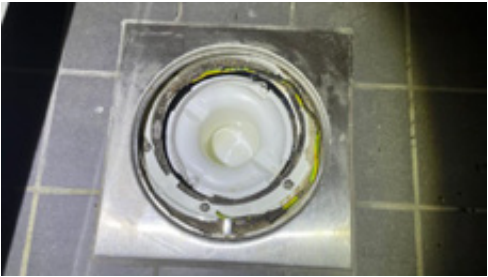
Det er plastsluk og smøremembran med ukjent utførelse. Av faktura/tilbud fra Terjesen AS fremkommer det ikke at det ble lagt ny membran under fliser. Det vurderes derfor at membranen er fra 2005.

- Mer enn halvparten av forventet brukstid er passert på membranløsningen.

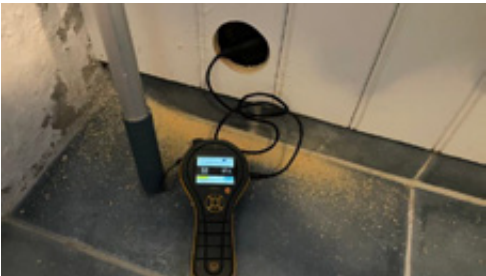
Det er foretatt hulltaking i vegg fra vaskerom. Det ble målt fuktverdier som er på grensen til hva som normalt aksepteres.

- Hulltaking er foretatt og det er påvist avvik i konstruksjonen.

- Gjennomføre ytterligere undersøkelser og foreta utbedring av skade.

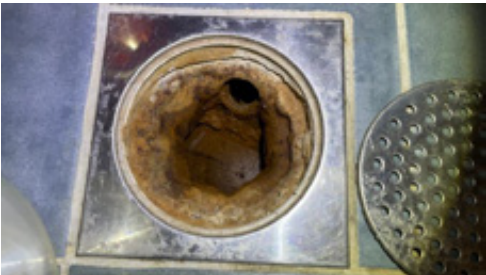
Vaskerommet har fliser på gulv, vegger med panel og murpuss og panel i himling. Romme har utslagsvask og opplegg for vaskemaskin.

Rommet har 25mm fall til sluk. Sluket er imidlertid et eldre støpejernsuk og det er ikke lagt membran under fliser.

Vaskerom er definert som våtrom og vurderes mot dagens krav iht NS3600. Det skal allikevel nevnes at rommet har overflater som tåler dagens bruk av rommet. Det er ikke påvist skader utover normal elde/slitasje.

- Våtrommet må oppgraderes for å tåle normal bruk etter dagens krav.
