Sunnfjord - Jølster

Befringsvegen 159, 6843 Skei i Jølster

Befaringsdato: 19.09.2023

Rapportdato: 22.09.2023

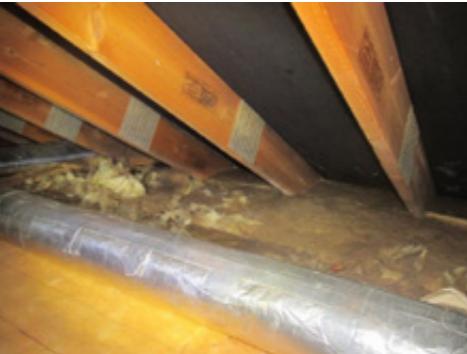
Luktskade og misfarging i overflater frå avtrekksluft i loftskott.

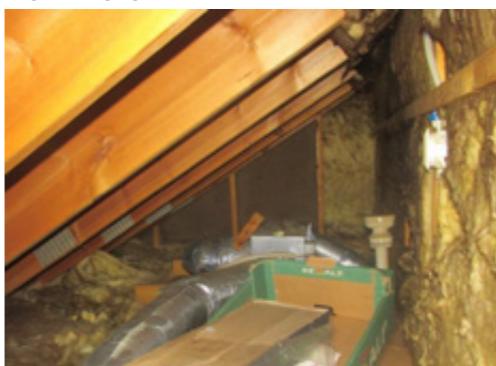
Utkastrør frå mekanisk avtrekk til luftehetta på taket er fjerna. Isolasjon og overflater er misfarga og luktskada. Vakumventilen, til høgre for avtrekksvifta, er kommentert under avløpsrør.

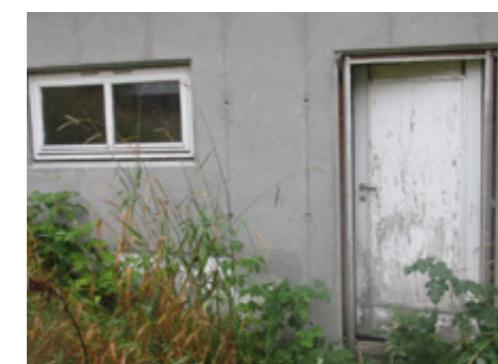
Nedslitt ytterdør i kjellaren.

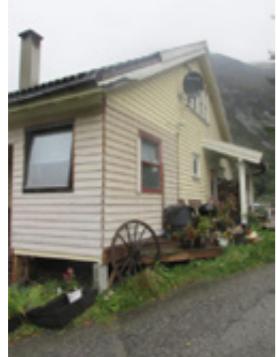
- Det er avvik:
Terrassedekke mot sør er slitt.
Veggane rundt treterrassen ved inngangspartiet er med synleg bindingsverk innvendig og av enkel utføring.

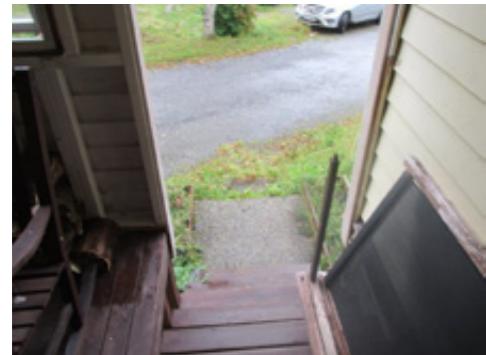
- Det er avvik:
Det er ikke montert rekkverk rundt treplattingen ved trappa, og trappa mangler handtre/rekkverk på begge sider.

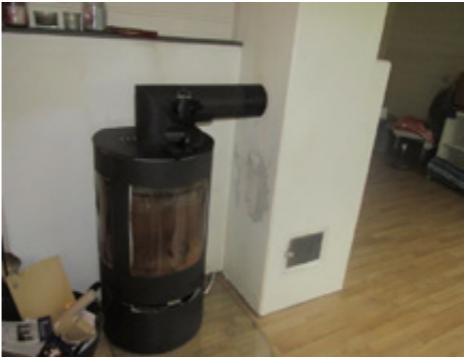
- Det er avvik:
Sotluka, som er plassert i stova, har laus lås.
Det er ikke eldfast plate på golvet under sotluka.
Riss i murpussen og avskalling av maling på pipa ved omnen.
Vedominen er slitt og har sprekker i eldfaste plateinnlegg.

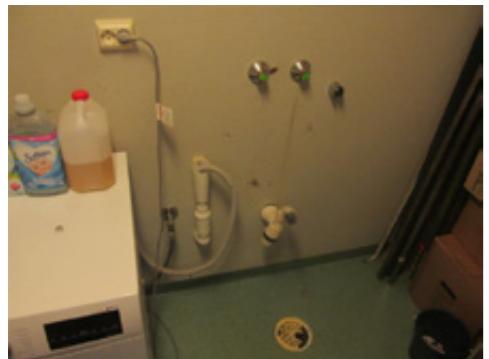
- Det er avvik:
Slitt overflate og fleire hol etter demontert inventar på veggane i våtsona.
Hol i yttervegg, antatt for bruk av tørketrommel. Holet er synleg frå utsida, men er skjult bak lausinventar innvendig.
Fuktmerke i himlingen rundt avtrekkskanalen, antatt på grunn av avrenning av kondens.

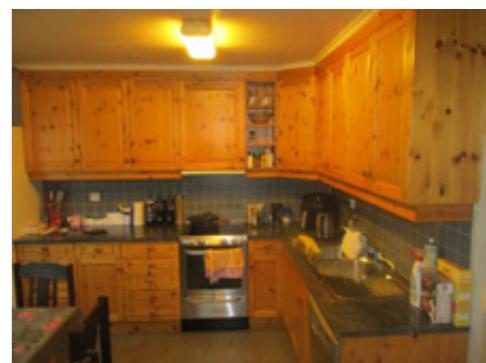
- Det er avvik:
Lause hengsler på nokre frontar.
Kjøkkeninnreiinga har elles naturleg bruksslitasje og bruksmerker.

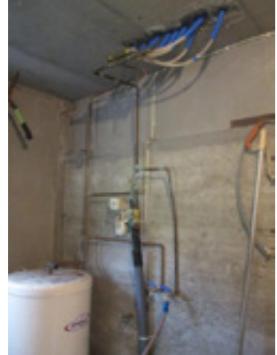
- Det er avvik:
- Det er ikke tettemuffe mellom vassrøra og varerøra i kjøkkenbenken.
Irr på del av koparrøra i kjellaren.
Kjellarboda, som rørsentralen er plassert i, har varmekabel i golvet, men er ikke isolert.
Det er ingen dokumentasjon for fagmessig utføring av rørinstallasjoner.

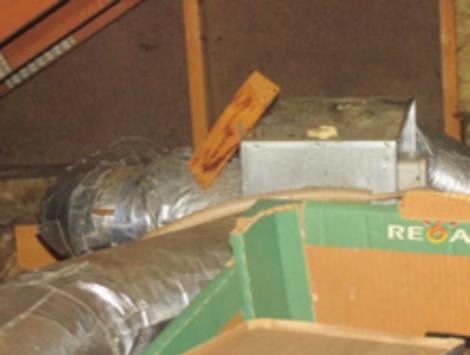
- Det er avvik:
- Avtrekksvifte har redusert funksjon.
Utkastet frå avtrekksvifte går ut i eit loftskott og har medført lukt- og dampskade i overflatene.

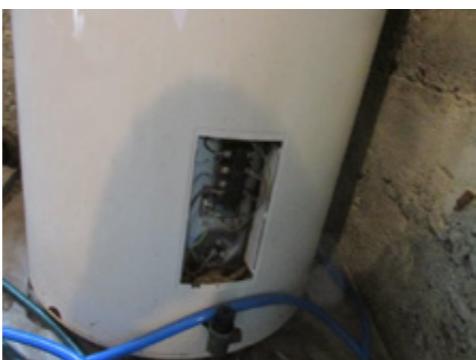
- Det er avvik:
- Dekselet over el. kopling til tanken er fjerna. (TG3)
Varmtvassstanken er tilknytta el.anlegget med stikkontakt.
Varmtvassstank med effekt over 1500 watt skal etter NEK 2014 ha fast tilkopling til el. anlegget.
Varmtvassstanken har oppnådd normal brukstid.

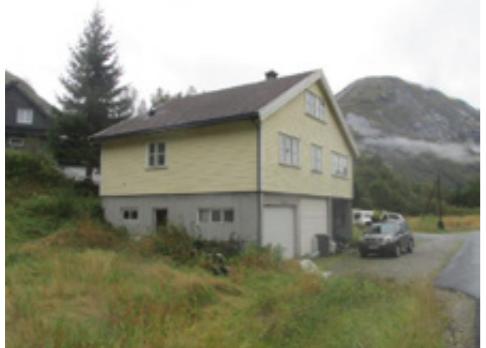
Nærmere kontroll er nødvendig. Om det er oljetank som har vore brukt må tanken sanerast.

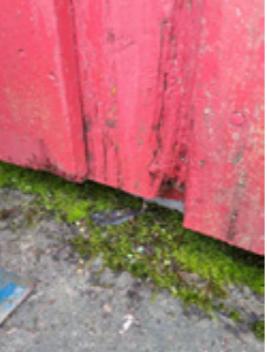
Flekkvis overmalt råteskade.

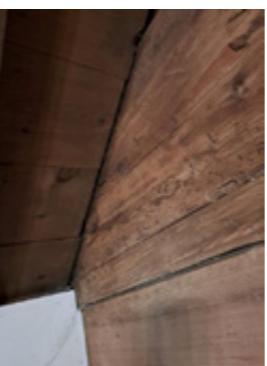
Merker etter mott.

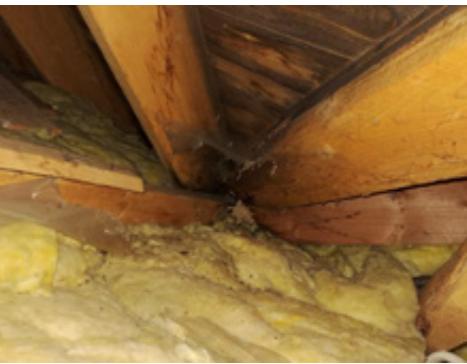
Fuktmerker ved ei sløys.

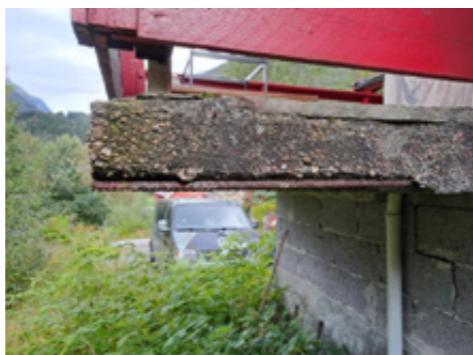
Synlege armeringsjern

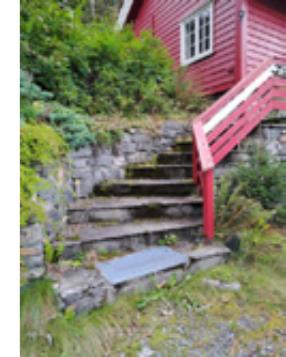
- Det er avvik:
Oppningane i underkant av rekksverket er målt til 28cm. Dagens krav er maks 10cm opning.
Trappa manglar handlist.
Trappa har setningar, riss og lause steinar.

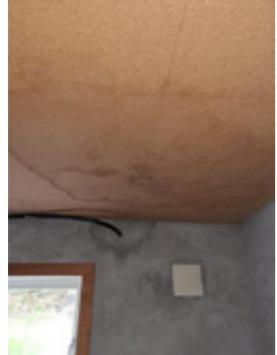
Fuktmerker i himlinga i vaskerommet.

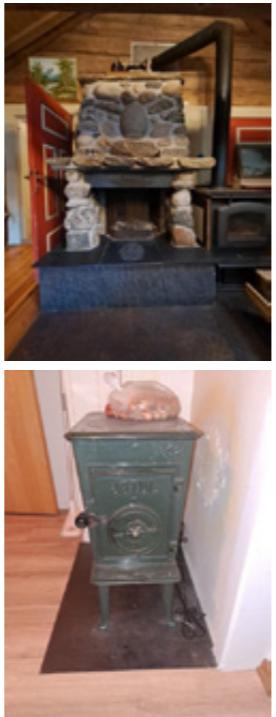
- Det er avvik:
Plata under omnen på kjøkkenet har ikke forskriftsmessig lengde på minimum 30cm framfor ileggsluka.
Malinga på brannmuren på kjøkkenet flassar.
Vedomnen på kjøkkenet har ikke forskriftsmessig avstand på 300mm til brennbart materiale.
Omnen på kjøkkenet har røykrør av ventilasjonsrør.
Pipa på kjøkkenet har rennemerker.
Himlinga rundt pipa i underetasjen har fuktmerke.
Pipa i verkstadrommet har saltutslag.
Vedovnen i verkstadrommet er rusta og manglar ildfast underlagsplate.
Stålplatene framfor brennkammeret på elementpeisen er lause.
Det er opplyst at elementpeisen ikke blir brukt grunna tilbakeslag av røyk frå pipa.

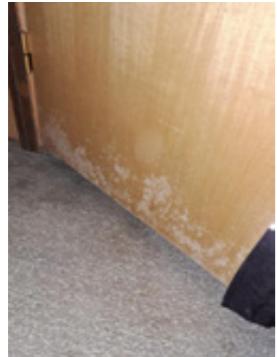
- Det er avvik:
Døra mellom gangen og sperrestova kunne ikke opnast grunna plassering av inventar.
Dørene i underetasjen har fuktmerke og muggsopp.
Enkelte dører tar i karmen.
Dørene har naturleg elde og slitasje.

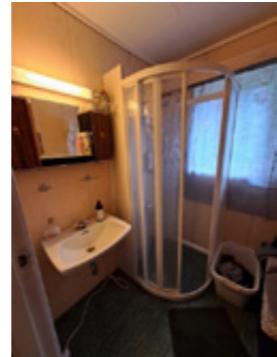
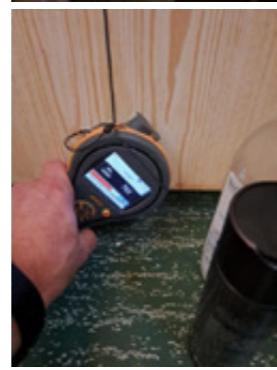
- Det er avvik:
Det er opplyst at varmekablene er defekt.

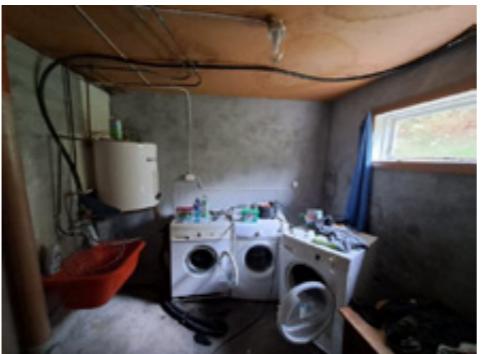
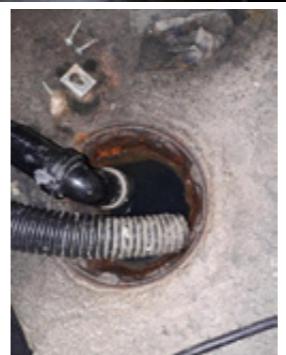
- Det er avvik:
Det er ikke membran i våtsonene, fuktksade vil difor kunne oppstå.
Slukken er rusta og har oppnådd forventa brukstid.
Det er opplyst av det er tilbakeslag i slukken når vaskekmaskina tømmer seg.
Betonggolvet har riss.
Ytterveggane har saltutslag.
Himlinga har fuktmerke ved rørgjennomføringane.
Rommet er berre naturleg ventilert.
NS3600 krev mekanisk avtrekk.
Vaskerommet stettar ikkje dagens krav til oppbygging av våtrom.

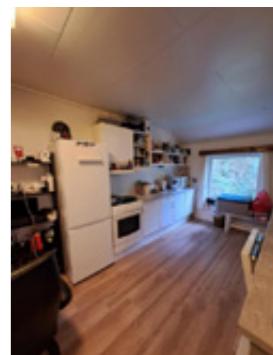
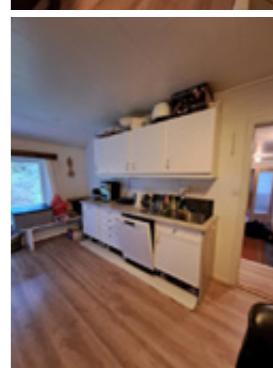
- Det er avvik:
Ein sokkelfront under innreilinga er laus.
Benkeplata over oppvaskmaskina har fuktmerke.
Kjøkkeninnreilinga har naturleg elde og slitasje.

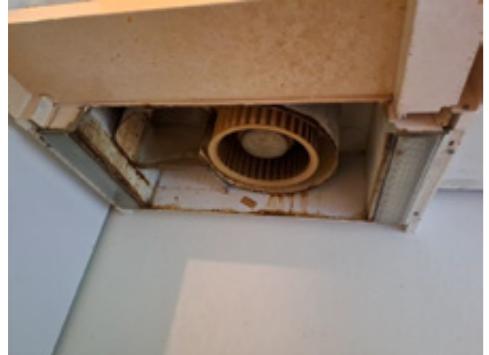
- Det er avvik:
Fettfilteret er fjerna og viftebladet ligg opent.

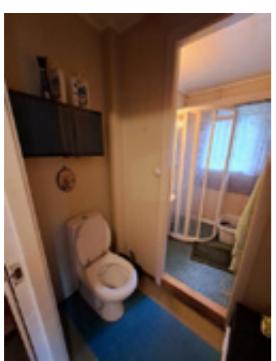
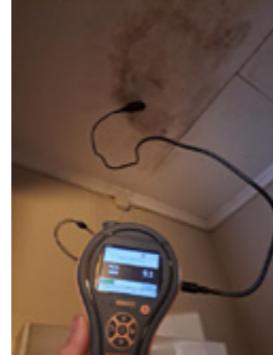
- Det er avvik:
Varmekablane har oppnådd over halvparten av forventa brukstid.
Det er fuktmerke i himlinga og rennemerke på veggen over vasken.
Fuktkontroll med piggar gav ikkje utslag på fukt i himlinga.
Rommet er berre naturleg ventilert.
NS3600 krev mekanisk avtrekk.
Dørbladet mellom toalettrommet og badet er fjerna.
Toalettrommet har standard frå byggeåret med naturleg elde og slitasje.

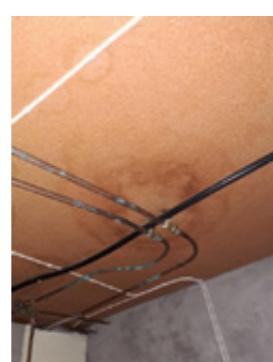
- Det er avvik:
Det er fuktmerke rundt rørgjennomføringane i himlinga i vaskerommet.
Vassrøra i himlinga på vaskerommet har irr.
Det er opplyst at vassinntaket fryser ved låg temperatur.
Vassrøra av kopar har oppnådd over halvparten av forventa brukstid.

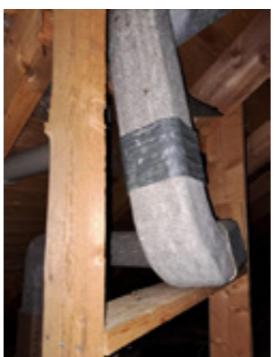
- Det er avvik:
Ventilasjonskanalane på kaldloftet og i krypkjellaren er av eternitt.
Eternitt er eit asbesthaldig materiale som ved eventuell sanering må behandlast som spesialavfall.
Enkelte vindu kondenserar som følge av manglende ventilering.
Fuktivået underetasjen indikerar manglende ventilering.

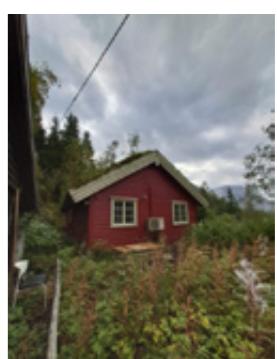
- Det er avvik:
Tomta og hagen er gjengrodd og har etterslep på vedlikehald.
