Haukemyrveien 57 - Torød - Færder

Haukemyrveien 57, 3135 Torød

Befaringsdato: 04.02.2024

Rapportdato: 18.02.2024

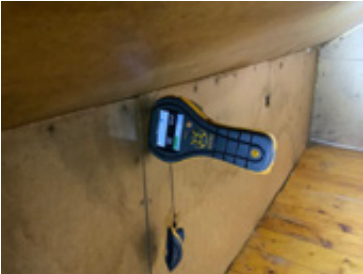
Det ble registrert fuktmerker i himling på kneloft mot øst. Det ble ikke registrert noen unormale fuktverdier i området. Mindre skader i utvendig konstruksjon som er av eldre dato.

Fuktmerk i himling raftekott

Ingen umiddelbare tiltak nødvendige da fuktmerkene er opplyst å stamme fra før taket ble lagt om iflg. selger.

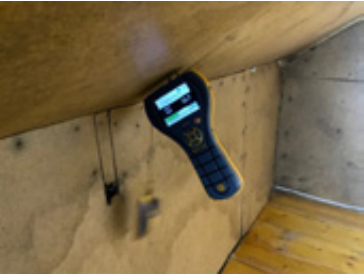
Fuktmerk i himling raftekott

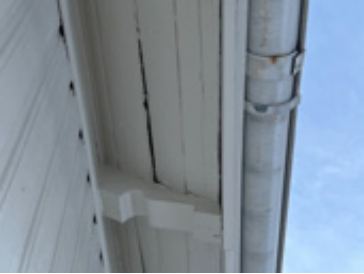
Skader i utvendig konstruksjon

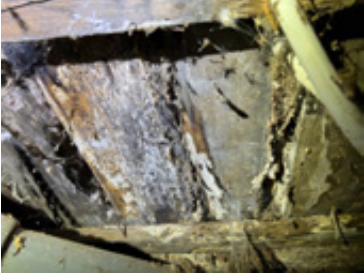
Etasjeskiller mot kjeller

- Målt høydeforskjell på over 30 mm gjennom hele rommet. Tilstandsgrad 3 gis med bakgrunn i standardens krav til godkjente måleavvik.

Mindre skjevheter/retningsavvik på +/-10 mm i etasjeskiller som ikke er unaturlig alder på konstruksjon tatt i betraktning. Det er i tillegg målt høydeforskjell på ca 50 mm gjennom hele rommet i loftsstue og soverom 2. etasje. Det er registrert angrep av stripet borebille i bjelkelag/blindkjeller. Det er ikke tilkomstmulighet for inspeksjon av bjelkelaget under stue mot syd og dette er svært uheldig. Bjelkelag av denne typen (lukket konstruksjon) er å betrakte som en risikokonstruksjon og med det menes at det er høy risiko for skader.

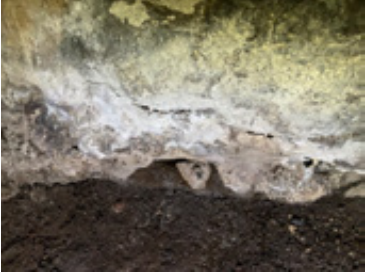
- Det er påvist synlig fuktighet på mur/gulv i kjeller.
- Det er påvist synlige fukt/råteskader i treverk i underetg./kjeller, hulltaking er derfor ikke nødvendig

Det ble registrert vann som siver inn i søndre del av kjeller samt vann på gulv i samme område. Videre er det tegn til langvarig fuktighet i kjeller.

Vann siler inn i kjeller i overgang gulv/grunnmur

Det må foretas tiltak for å redusere/begrense fuktgjennomtrenging inn i kjeller. Kostnadsestimat forutsetter drenerende masser på østsiden av boligen.

Kostnadsestimat: 50 000 - 100 000

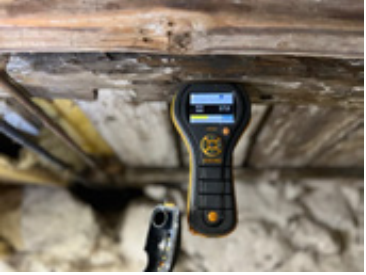
Høye fuktverdier i kjeller/etasjeskiller

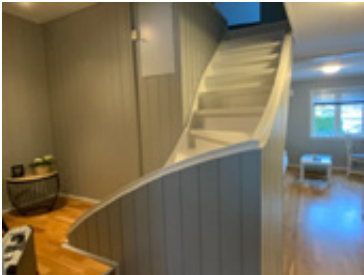
- Vurdering av avvik:**
- Det mangler håndløper på vegg i trappeløpet.
 - Det er ikke montert rekkverk.
- Konsekvens/tiltak**
- Håndløper bør monteres, men det var ikke krav på byggetidspunktet.
 - Rekkverk må monteres for å lukke avviket.

Mangler rekkverk ved trapp nordre del

Kostnadsestimat: 10 000 - 50 000

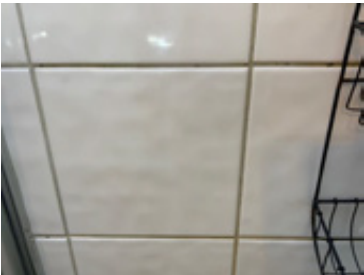
- Vurdering av avvik:**
- Det er påvist at flisfuger har riss/sprekker.
- Flisfugene er litt oppsprukket både i og utenfor våtsone.
- Konsekvens/tiltak**
- Slike riss/sprekker kan indikere bakenforliggende fuktskader, og konstruksjonen bør observeres jevnlig for å vurdere utvikling.

Sprekker i fuger i våtsone

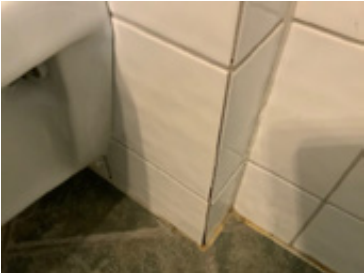
Sprekker i fuger ved toalett

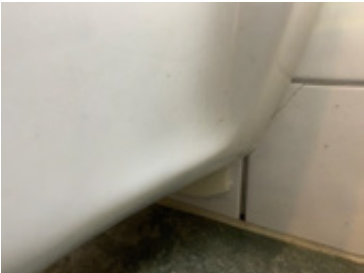
Sprekk i flis under toalett

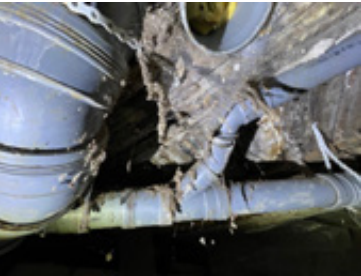
- Vurdering av avvik:**
- Det er påvist at høydeforskjell fra topp slukrist til gulv/synlig topp membran ved dørterskel er mindre enn 25 mm.
 - Det er påvist at noen fliser har bom (hulrom under).
- Det ble stedvis observert manglende eller noe utilfredsstillende kontakt ("bom") på noen av flisene. Videre er det registrert fuktmerker i kjellerhimling under baderom, ingen unormale fuktverdier i området på befaringsdagen men kan tyde på tidligere lekkasje.

Fuktmerker i kjellerhimling under baderom syd

- Konsekvens/tiltak**
- Våtrommet fungerer med dette avviket.

Bom i flis krever ikke noen umiddelbar utbedring men bør holdes under oppsikt, tiltak kan ikke utelukkes. Våtrommet fungerer med dette avviket, dvs. mindre fall en forskriftskrav. Ut i fra sprekker i fugemasser på vegg samt bom i fliser må oppgradering av baderom påregnes på sikt.

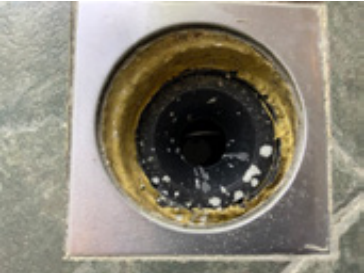
1. ETASJE SYD > BAD

- Vurdering av avvik:**
- Mer enn halvparten av forventet brukstid er passert på membranløsningen.
- Konsekvens/tiltak**
- Overvåk tilstanden jevnlig. For å få tilstandsgrad 0 eller 1 må tettesjiktet skiftes ut, men tidspunktet for når dette er nødvendig er vanskelig å si noe om.

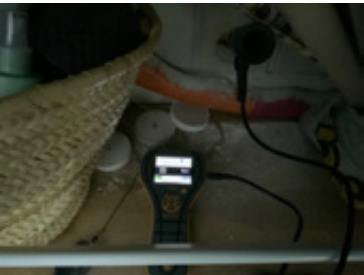
Hulltaking er foretatt i garderobeskap på soverom, uten å påvise unormale forhold. Fuktverdier i treverk inn i vegg er 8 %.

Fuktundersøkelse i vegg inn mot baderom

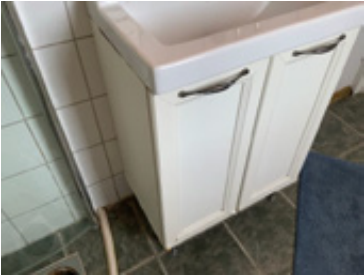
- Det er påvist skader på innredning.

Fuktmerker i innredning, både i fronter og side mot dusjhjørne.

Fuktmerker på innredning

Ingen umiddelbare tiltak nødvendig men tid for oppgradering/utskifting av sanitær utstyr nærmer seg.

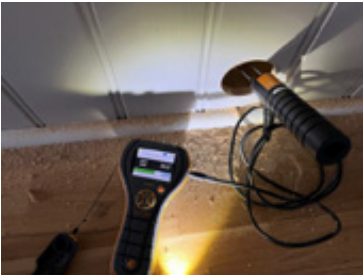
Fuktquotemåling (vekt%) i konstruksjonen ble målt til 14 som er noe høyere en normal fuktverdier som burde vært rundt 8 %. Fuktverdier under 15 % er ikke av skadelige verdier men det gjøres oppmerksom på at undersøkelse er utført ca 40 cm over bunnsvill pga. høyere gulv i gang og det kan derfor være høyere fuktverdier nederst i vegg/svill.

Fuktundersøkelse i vegg inn mot baderom

Det ble ikke registrert noen synlige skader på vegg i baderom på motsatt side av hulltaking. Forholdene bør holdes under oppsyn og det kan ikke utelukkes tiltak på sikt.

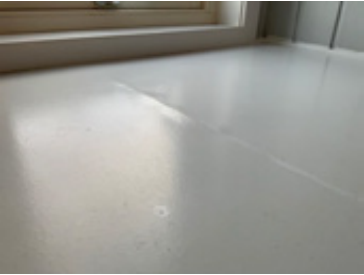
Mindre fuktmerker i benkeplate samt generell aldersslitasje.

Fuktmerker i benkeplate

Ingen umiddelbare tiltak nødvendig men tid for utskifting av innredning nærmer seg.
