# Sunnfjord

Viksdalsvegen 1703, 6973 Sande i Sunnfjord

# Tilstandsrapport

Enebolig  
Viksdalsvegen 1703, 6973 SANDE I  
SUNNFJORD  
SUNNFJORD kommune  
gnr. 110, bnr. 1

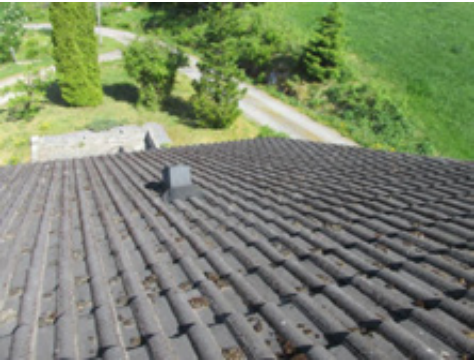
Taktekkinga har flekkvis mosegroing og naturleg slitasje for alderen. Taktekkinga har oppnådd over halvparten av forventa brukstid.

Taktekinga bør reingjerast for mosegroing for å hindre groptæring i steinen og lekkasjer.  
Vidareføring av regelmessig tilsyn og vedlikehald.

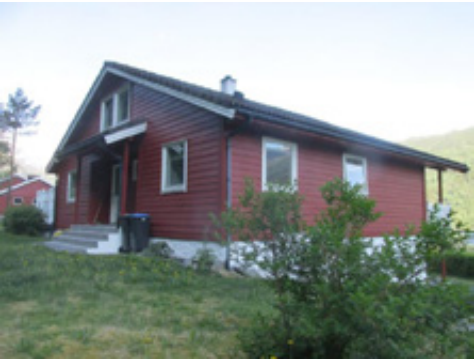
Horisontal lekte under nederste kledningsbord stenger for ventilering av kledningen.  
Det er ikkje opning for lufting mellom sokkelflisane på terrassen og kledningen.  
Det er ikkje opning for lufting mellom sokkelflisane på plattingen ved inngangen til vaskerommet og kledningen.  
Manglande ventilering av kledningen medfører auka vedlikhaldsbehov og fuktslitasje.

Horisontal lekte under nederste kledningsbord bør fjernast for auka ventilering og museband monterast.  
I overgangen mellom sokkelflisene på terrassen og kledningen bør det etablerast beslag for ventilering.  
I overgangen mellom sokkelflisene og kledningen ved inngangen vaskerommet bør det etablerast beslag for ventilering.

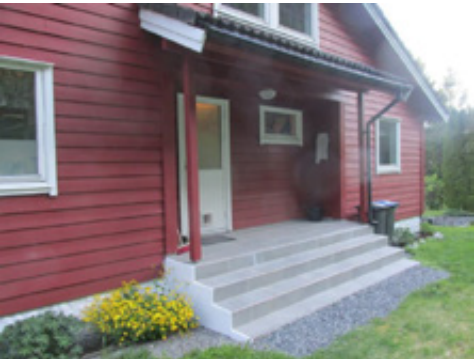
Utvendige trapper manglar rekkverk.

Montere forskriftsmessige rekkverk langs utvendige trapper.

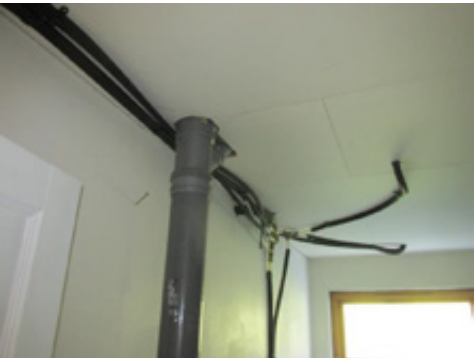
Fuktmerke i himlingen rundt avløpsrøret.

Himlingen i boda under badet bør overvåkast med omsyn til påviste fuktmerke. Skaden kan ha ulike årsaker og tiltak kan ikkje utelukkast. Fuge/tette rundt røra til varmepumpa som går gjennom ytterveggen. Lukke opningen i veggen over el. skapet.  
Retting av andre kommenterte avvik ved behov.

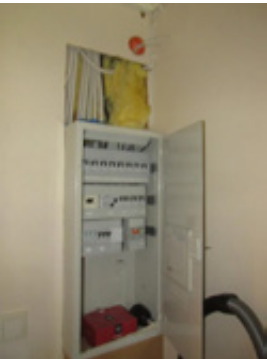
Ope veggparti over el. skapet.

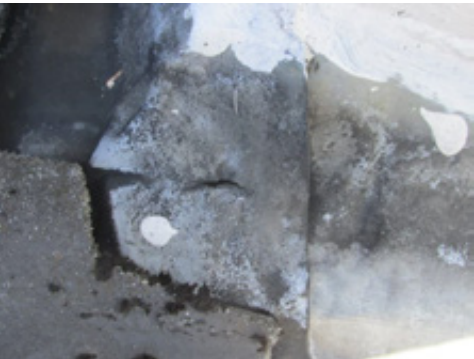
Hol i plattloddet.

Montere eldfast plate på golvet under sotluka.  
Vedlikehald/tetting av hol i plattloddet.  
Flikke opne fuger mellom forblendinga mellom pipa og brannmuren.

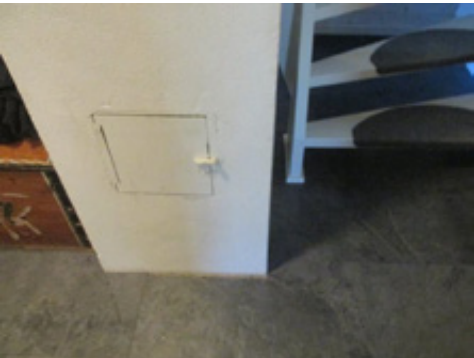
Det er ikkje eldfast plate under sotluka.

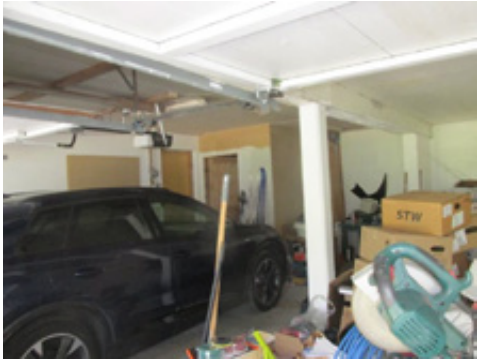
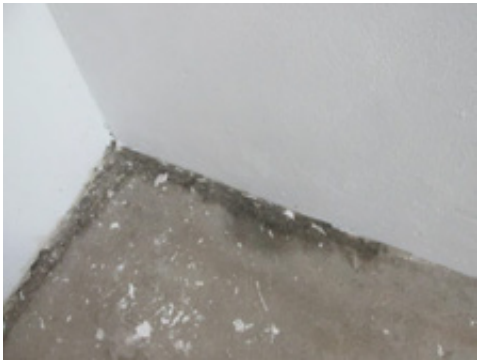
Fukt i overgangen mellom golv og grunnmuren i hjørnet mot sørvest.

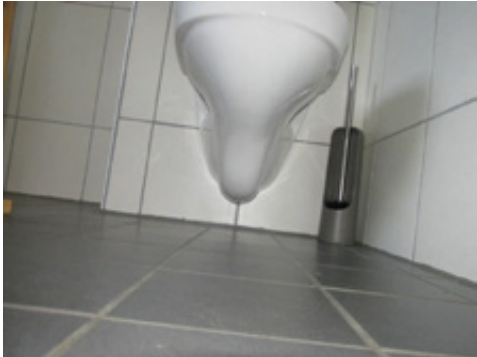
Det er ikkje synleg drenering frå sisterna.

Ei eventuell lekkasje frå sisterna vil med manglande drenering og lekkasjesikring medføre skade.  
Om flislagt innkassing er oppbygd med forskriftsmessig tettesjikt vil det kunne etablerast dreneringshol i sisternekassen.

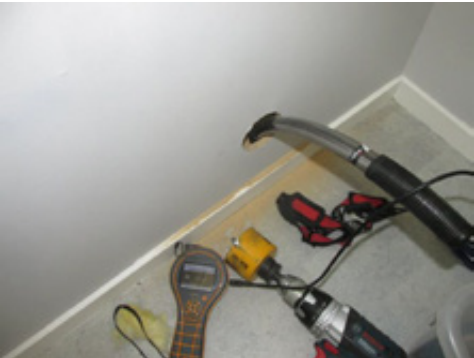
KJELLER > BAD

TG 3Generell

**Vurdering av avvik:**  
• Det er avvik:  
Fuktskada tapet i dusjsona.  
Veggtapetet tilfredsstiller ikkje dagens krav til tettesjikt i våtsoner.  
Klosettet har sideuttak uten tett mansjett mellom golvbelegget og røret.  
Klosettet er festa med skruer i golvet, tettesjiktet er difor punktert.  
Golvet er lagt med fall og har høg oppbrett av tettesjiktet mot dør og vegg, men har i underkant av forskriftsmessig fall i radius 80 cm ut frå sluket.  
Det er ikkje fuga rundt avløpsrøret frå servanten som går gjennom vegg.  
Sluken har oppnådd over halvparten av forventa brukstid.  
Varmekablane har oppnådd over halvparten av forventa brukstid.

**Konsekvens/tiltak**  
• Tiltak:  
Badet sin alder og generelle tilstand tilseier at renovering må påreknast.  
**Kostnadsestimat: 100 000 - 300 000**

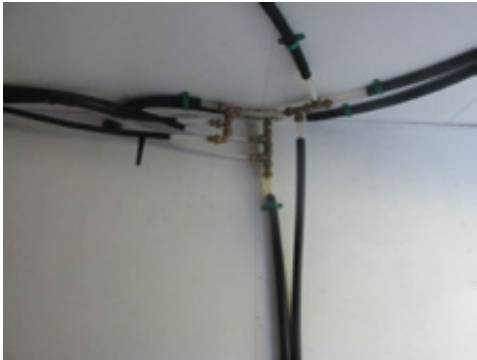
Provisorisk montering av røropplegget.

Rør-i-rør systemet må oppgraderast for å oppnå forskriftsmessig standard og for å unngå bygningsskade ved lekkasje. Røropplegget bør samlast i rørskap med rørfordelar med merka røropplegg og med dreneringsrør for vekkling av eventuelt lekkasjevatn til rom med sluk. Ved renovering av badet i kjellaren bør koparrøra skiftast til nytt rør-i-rørsystem. (I kostnadsestimatet er det ikkje tatt omsyn til å endre opplegget til skjult framføring.)

Kostnadsestimat: 10 000 - 50 000

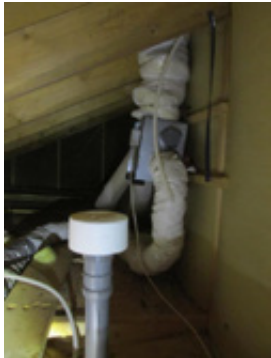
Lufterør med vakumventil.

Det er ikkje opplyst om eller registrert skade, behov for tiltak ut over vanleg vedlikehald er difor ikkje vurdert som nødvendig. Vakumventilen sin funksjon bør regelmessig kontrollerast.
