# Sunnfjord - Førde

Hornnesvegen 21 D, 6809 Førde

ENDELEILIGHET I REKKE MED GARASJE  
HORNNESEVEGEN 21D  
6809 FØRDE

Utført av:  
Takstmann  
**Geir-Jonny Folkestad**  
Dato: 13/06/2024

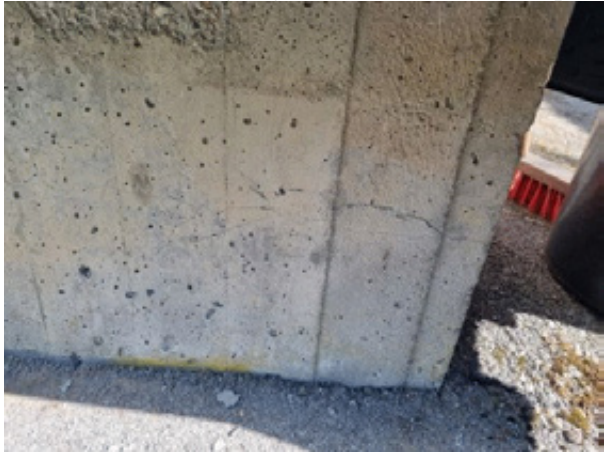
TG 2 1.1 Byggegrunn, fundamenter, grunnmur, drenering og sikring mot vann og fuktighet

Det er registrert noko sprekker i grunnmur på hjørne mot sør, og avskaling på grunnmur ved ventil mot vest.

Det er ikkje registrert fuktsikring og topplist av grunnmur til krypkjeller mot terreng ved visuell synfaring.

**Merknader:** TG2 pga. det er registrert noko sprekker i grunnmur på hjørne mot sør, avskaling på grunnmur ved ventil mot vest, det er ikkje registrert fuktsikring og topplist av grunnmur til krypkjeller mot terreng, og det er ikkje mogleg å kontrollert dreneringa og den tekniske tilstanden på dreneringa er derfor ukjent.

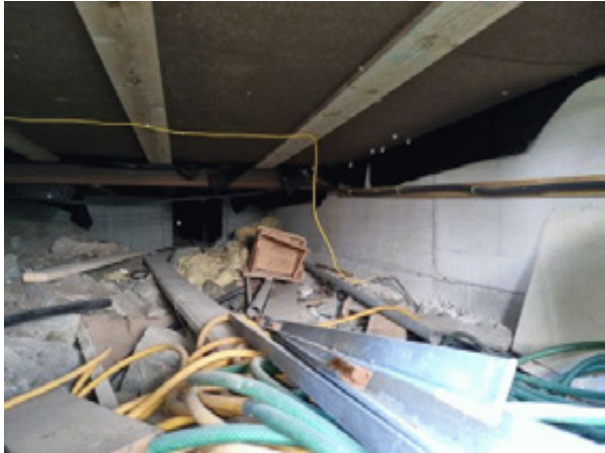
TG 2 1.2 Krypekjeller

Fundament og grunnmur av plasstøyppt betongkonstruksjonar, isolert bjelkelag over blindkjeller. Det er ikkje fuktsikring mot terreng og det er registrert fuktig kjellarluft i blindkjeller. Det er registrert ventiler enkelte plassar i ringmur. Ved evt. vatn og kondensering i blindkjeller vil trekonstruksjonar over grunnmur vere utsatt for fukt, sopp og råteskader. Det er registrert knirk i golvkonstruksjonen til leilegheita over krypkjeller, noko som er eit typisk tegn på at konstruksjonen er påverka av fuktig klima i blindkjeller.

TG2 pga. det er ikkje fuktsikring mot terreng og det er registrert fuktig kjellarluft i blindkjeller, ved vatn og kondensering i blindkjeller vil trekonstruksjonar over grunnmur vere utsatt for fukt, sopp og råteskader, det er registrert fleire "edderkoppreir" under vindtette plater i krypkjeller, og det er registrert knirk i golvkonstruksjonen til leilegheita over krypkjeller, noko som er eit typisk tegn på at konstruksjonen er påverka av fuktig klima i blindkjeller.

Det blir anbefalt å etablere fuktsikring mot terreng. Det blir og anbefalt å montere vifte i grunnmur slik at ein får meir luft sirkulasjon og tørrare klima i blindkjeller.

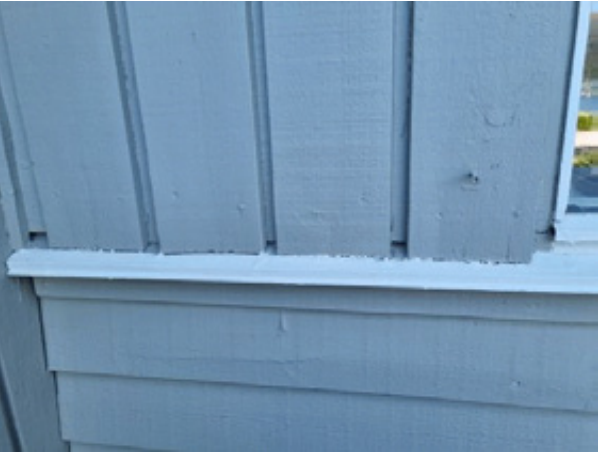
Yttervegg er kledd utvendig med liggande og ståande trepanel på fasade, det er registrert nokon sprekker i veggkledning og hjørnebord grunna normal uttørking.  
Ståande kledning er monter mot vannbeslag over liggande kledning utan klaring og dryppkant, og er utsatt for fukt/råteskader.  
Det er ingen skader som tilseier at det ikkje er tilstrekkeleg lufting, men det er umogleg å fastslå om det er tilstrekkeleg lufting bak kledningen utan å gjere til dels store fysiske inngrep noko som ikkje blir utført på synfaring.

**Merknader:** TG2 pga. ståande kledning er monter mot vannbeslag over liggande kledning utan klaring og dryppkant, og er utsatt for fukt/råteskader.

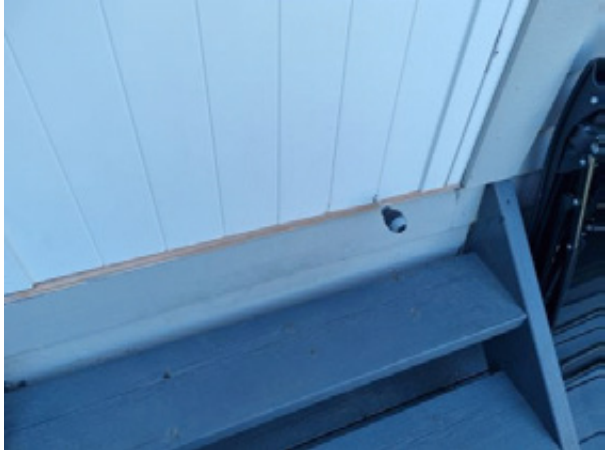
TG 23.1 Vinduer og ytterdører

Det er innvendig registrert fuktskade i nokon vindaugskarmar frå byggjeår.

Vindaugslister er montert mot vannbeslag under vindaug utan klaring og dryppkant, og er utsatt for fukt og råteskader.

Ytterdører framstår med noko bruksslitasje og blir vurdert som moden for vedlikehald.  
Verandadør framstår med bruksslitasje, defekt pakning og utvendig fuktskade og blir vurdert som moden for utskifting.

**Merknader:** TG2 pga. det er innvendig registrert fuktskade i nokon vindaugskarmar frå byggjeår, vindaugskarmar frå byggjeår har brukt opp sin brukstid i følge NBI "Intervaller for vedlikehold og utskifting av bygningsdeler" og blir vurdert som modne for utskifting, vindaugslister er montert mot vannbeslag under vindaug utan klaring og dryppkant og er utsatt for fukt og råteskader, ytterdører framstår med noko bruksslitasje og blir vurdert som moden for vedlikehald, verandadør framstår med bruksslitasje, defekt pakning og utvendig fuktskade og blir vurdert som moden for utskifting.

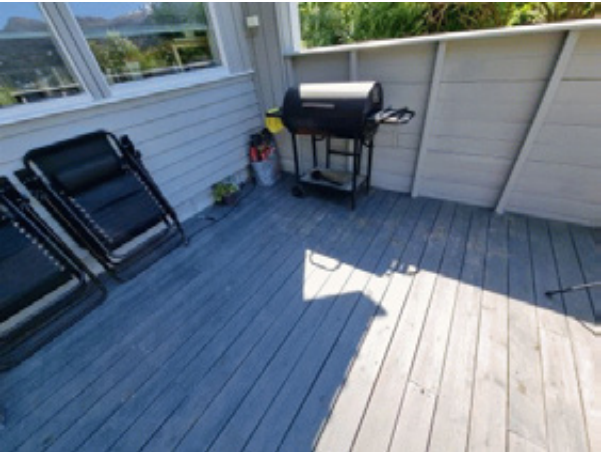
Terrasse på ca. 24m² med utgang frå stove mot vest, oppført i impregnerte trekonstruksjonar. Terrassen er ikkje tekka og det er avrenning i spalter mellom terrassebord mot grunn. Terrassen er generelt moden for vedlikehald, terrassebord framstår med sprekker og med slitasje, og rekkverk og topplist flassar og har behov for overflatebehandling.

Det blir vurdert til å ikkje vere tilstrekkeleg ventilering av konstruksjonen og konstruksjonen er derfor utsatt for fukt og råteskader.

**Merknader:** TG2 pga. terrassen er generelt moden for vedlikehald, terrassebord framstår med sprekker og med slitasje, og rekkverk og topplist framstår med slitasje og blir vurdert som modne for overflatebehandling, det er ikkje tilkomst for kontroll om konstruksjonen er forsvarleg festa eller om det er svekkelsar i forankring eller understøtting, og det blir vurdert til å ikkje vere tilstrekkeleg ventilering av konstruksjonen og konstruksjonen er derfor utsatt for fukt og råteskader.

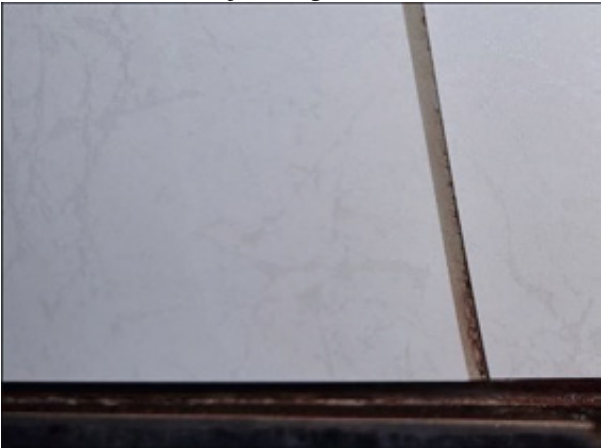
| 7.1 Bad | |

Det er registrert fukt/råte skade på nedre del av baderomsplater i dusjsone.

Skøytar mellom baderomsplater er ikkje tilstrekkeleg limt, der det vil kunne trekke fukt i baderomsplater som kan forårsake fukt og råteskader i plater.

Baderomsplater framstår med fukt/råteskader i dusjsone og blir vurdert som moden for oppgradering til dagens standard og krav.

**Merknader:** TG2 pga. skøytar mellom baderomsplater er ikkje tilstrekkeleg limt, og baderomsplater framstår med fukt/råteskader i dusjsone og blir vurdert som moden for oppgradering til dagens standard og krav.

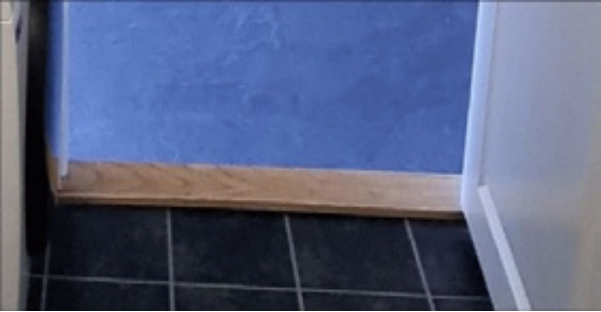
| TG 2 | 7.1.2 Overflate gulv |

**Merknader:** TG2 pga. det er ikkje påvist membran ved dørterskel, høgde på dørterskel blir vurdert til å ikkje vere tilfredstillande. og flisar og membran er nær ved å ha brukt opp sin brukstid i følge NBI "Intervallar for vedlikehald og utskifting av bygningsdelar".

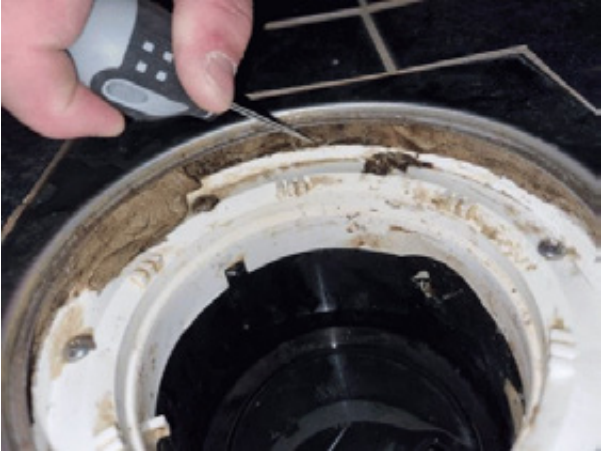
7.1.3 Membran, tettesjiktet og sluk

**Merknader:** TG2 pga. slukmansjett som ligg oppå klemring, noko som er feil utførelse, røyrgjennomføringer i veggar er ikkje tilstrekkeleg tetta med mansjettar silikon eller liknande, arbeidet blir vurdert til å ikkje vere fagmessig utført, og det er ikkje praktisk mogleg å føreta holtaking i vegg frå tilstøytande rom der det er montert kjøkkeninnredning på vegg mot våtsone til bad.

TG3 pga. det er registrert fukt i skøytyr til baderomsplater i dusjsone ved fuktsøk.

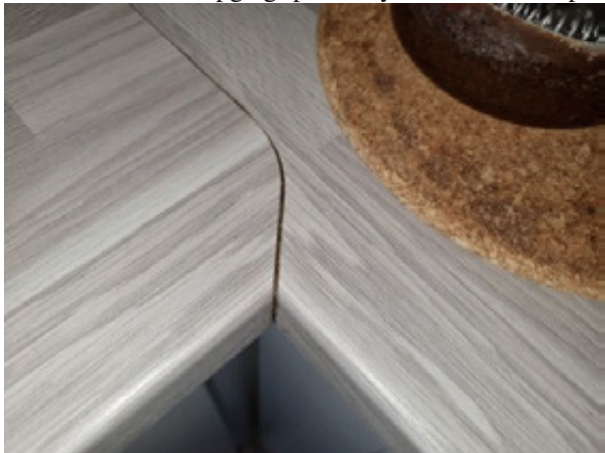
| 8. Kjøkken | |
|---|---|
| 8.1 Kjøkken | |

**Merknader:** TG2 pga glipe i skøyt mellom benkeplate som kan vere utsatt for fuktskade.

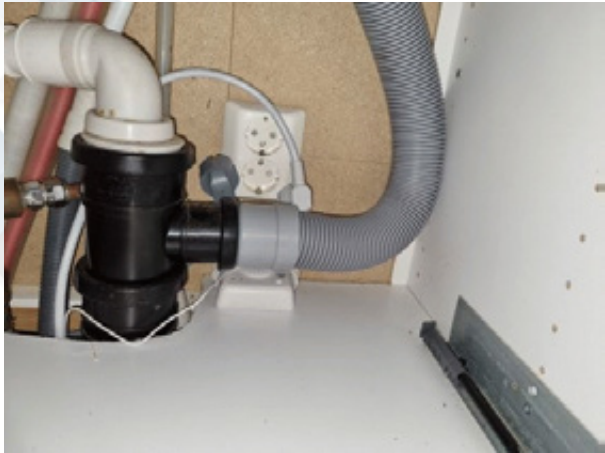
**Merknader:** TG2 pga. avløpsrør i bustaden har brukt opp sin brukstid i følge NBI "Intervallar for vedlikehald og utskifting av bygningsdelar" og blir vurdert som moden for utskifting.

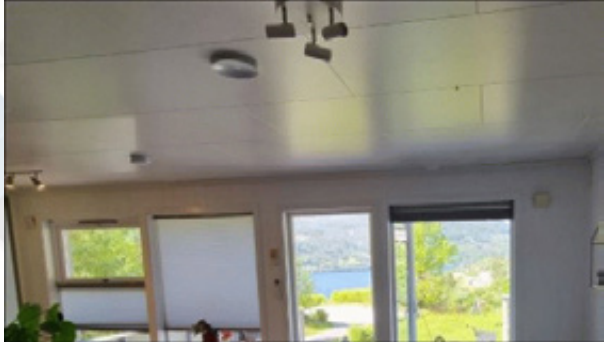
Tilluft, avtrekk og luftutveksling blir vurdert til å ikkje vere tilfredsstillande.

**Merknader:** TG2 pga det blir vurdert til å ikkje vere tilfredsstillande ventilerings i leilegheita.
