Høyanger

Hovlandsvegen 2, 6996 Vadheim

Tilstandsrapport

EINEBUSTAD.

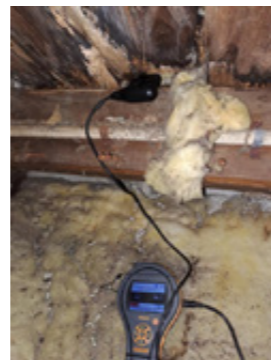
TG 3 Takkonstruksjon/Loft

Råteskade i undertaket i gavlen mot nord, ved takfoten over inngangspartiet og i undertaket på tilbygget.

Råteskade i sperrene i tilbygd bod.

Råteskade i undertaket ved pipegjennomføringa i kaldloftet.

Fuktmåling med piggar ved pipegjennomføringa viste at treverket er metta med fukt.

Takkonstruksjonen har retningsavvik og setning.

Det er registrert retningsavvik i himlingen i soverommet i loftet på ca 10cm.

Det er ikkje dampsperr mellom isolert del av kaldloftet og oppvarma rom. Kondens og fuktskade vil difor kunne oppstå.

TG3 er sett med omsyn til registrert fuktnivå, råteskade og retningsavvik i takkonstruksjonen.

Med omsyn til registrert fukt, råteskade, retningsavvik og mott er rehabilitering av takkonstruksjonen med omlegging av skiferheller og utskifting av skadd treverk vurdert som mest hensiktsmessig.

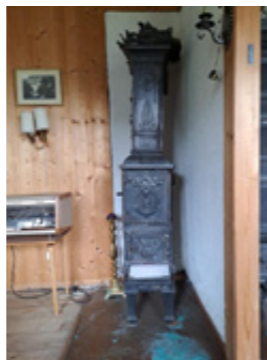
Vedomn i stova

Omnane og røykrøra har ikkje forskriftsmessig avstand på minimum 300mm til brennbart materiale.
Omnane har sprekker i godset og det er opplyst at omnane lekker røyk ved bruk.

Riss i murpussa overflater på pipa i stova.
Sotbelegg på vegg og himling rundt grua i kjellaren.

Lukking av avstandskrav.
Utskifting av vedomnar må påreknast.
Utbetring av utvendig pipebeslag for å unngå fukt i pipeløpet.
Pipevangar må gjerast synlege. For eldre teglpiper vert rehabilitering av røykløpet generelt anbefalt for lukking av avvik som dette.
Flikking av riss.
Med omsyn til registrerte avvik vert det anbefalt nærare kontroll av pipeløpet for vurdering av tiltak.

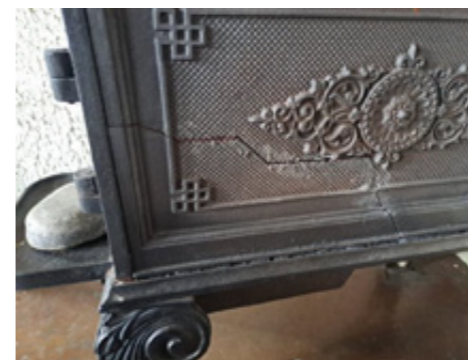
Sprekk i omn

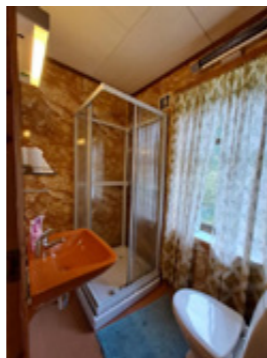
1. ETASJE > BAD

Golvbelegget har sprekker og er laust i skøyttane, lekkasje og fuktskade vil difor kunne oppstå.
Våtromspanelen har gliper i skøyttane og manglar botnprofil/forsegling i underkant og er difor utsett for fuktskade.
Merkbar slark i våtromspanelen langs hjørneprofilane. Naturleg årsak er manglande fuging som vil kunne medføre fuktskade i platene.
Sluken har oppnådd normal brukstid.
Rommet er berre naturleg ventilert. NS3600 krev mekanisk avtrekk.
Dekselet på ventilen i ytterveggen er fjerna.
Vinduet er i våtsona og vil vere utsett for fuktskade.
Stråleomnen på veggen er brunsvidd.
Det er ikkje mogleg å måle fall til sluk grunna plassering av dusjkabinettet.
Det er registrert motfall i golvet mellom dusjkabinettet og døra.

Med omsyn til registrerte avvik og våtrommet sin alder er totalreovering vurdert som mest hensiktsmessig.
