# Fjaler

Bjerga 23, 6963 Dale i Sunnfjord

## Tilstandsrapport

### BUSTADHUS MED FLEIRE BUEININGAR

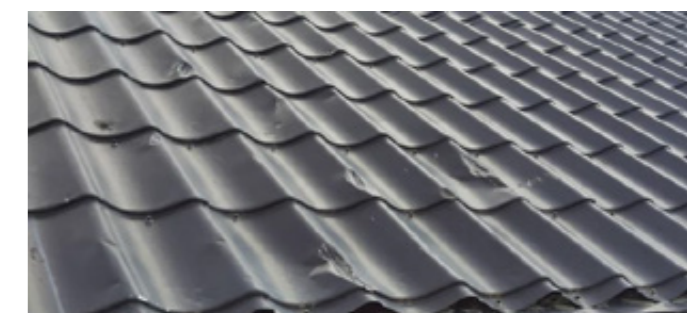
Det er registrert bulkar i tekkinga, og eit område der tekking er bytta ut med platemateriale med noko ulik profil. Rekvirent opplyser at det nok kom frå stormskade, som lausna steinhelle på pipe/tak. Dette vart utbetra med å bytte skada plate til plate med liknande profil. Skada plater utan dirkete hol vart ikkje skifta, og ligg framleis på taket. Slik mekanisk skade vil kunne forkorte brukstida til materialet.

Skada takplater takfall vest

- Overvåk tilstanden jevnlig. For å få tilstandsgrad 0 eller 1 må tekkingen skiftes ut, men tidspunktet for når dette er nødvendig er vanskelig å si noe om.
- Tidspunkt for utskiftning av takteking nærmer seg.
- Tidspunkt for utskiftning av undertak nærmer seg.

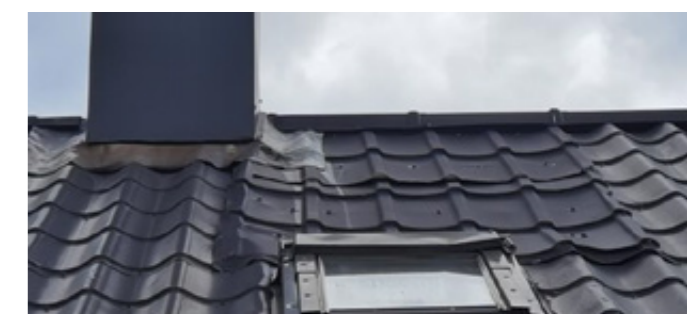
Lappa takteking over takvindaug

Rekvirent opplyser om tildlegare lekkasje ved takvinduage. Utbetringar vart gjort, men på grunn av opphavleg feilmontering vart dette ikkje optimalt. Rekvirent opplyser at det truleg lek noko vatn inn framleis. Materiala var tørre under synfaring.

Skift ut takvindaug med omkringliggende beslag. Sjå gjerne dette arbeidet i samanheng med eventuell utsifting av undertak og takteking.

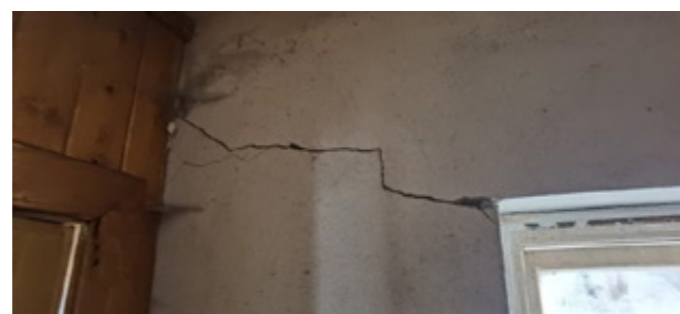
- Det er påvist sprekker i murte/pussede fasader.

Synlege sprekker ved ytterveggar til inngangsparti i 1. etasje

Sprekker i yttervegg

- Lokal utbedring må utføres.

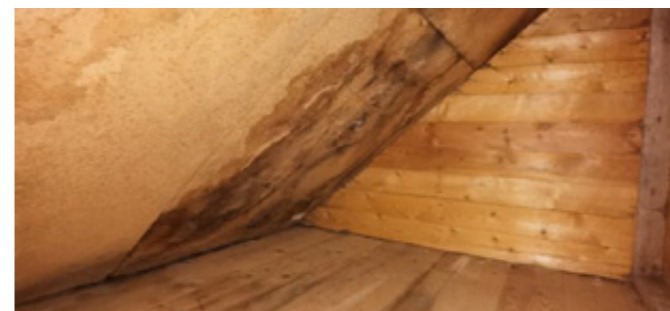
Det er registrert fleire missfarga områder på grunn av fukt ved synlege deler av underside tak i 3. etasje. Materialer var tørre under synfaring, og missfarging kjem truleg frå anten periodisk inntrenging ved særskilde vertilhøve, eller frå før omlegging av takteking i 1991.

Ein kan ikkje utelukke at det er fukt skader i takkonstruksjonen i tilknytning til opplyst periodisk lekkasje ved takvindaug. Dette vil ein ikkje få avklart før ein opnar konstruksjonen.

Missfarga del av innvendig tak, synleg frå kneloft

Følg med konstruksjonen, spesielt ved særskilde vertilhøve med mykje regn og vind, om fukt dukkar opp på synlege deler av underside tak i 3. etasje (synleg frå kneloft). Gjennomfør eventuelt tiltak.

Tetting kring takvindaug må utbetrast, helst i kombinasjon med utskifting av vindaug, og eventuelt utskifting av undertak og takteking.

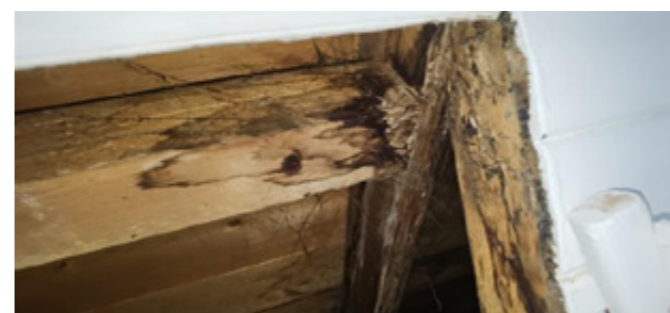
Missfarga del av innvendig tak, synleg frå kaldloft

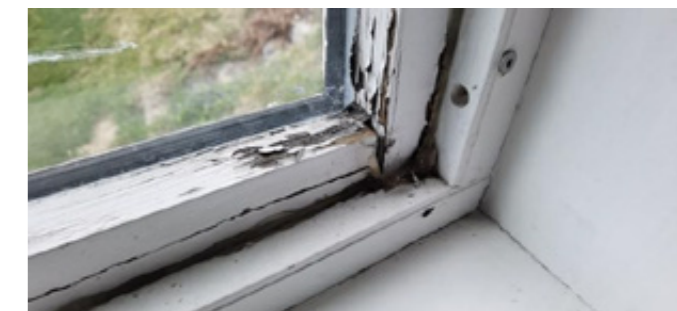
- Det er påvist at enkelte vinduer er vanskelig å åpne/lukke.
- Det er påvist avvik rundt innsetningsdetaljer.
- Det er påvist et betydelig antall vinduer med punkterte eller sprukne glassruter.
- Det er påvist tegn på innvendig kondensering av enkelte vindusglass.
- Det er påvist vinduer med fukt/råteskader.
- Karmene i vinduer er slitte og det er sprekker i trevirket.

Vindaug har jamt over ein dårleg tilstand med fleire punkterte glas, glas som er sprukne, samt dårleg isoleringsevne. Det er anbefalt å skifte ut alle vindaug av eldre dato, samt utbetre utvendige innsetningsdetaljer og tetting ved overgang vindaug/yttervegg.

Skada innvendig vindaugskarm

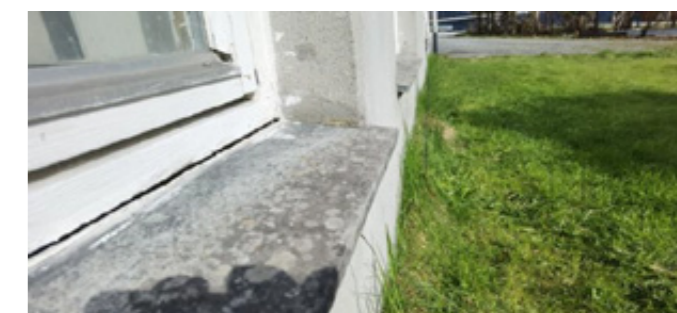
Opning mellom utvendig vassbrett av skifer og vindaug

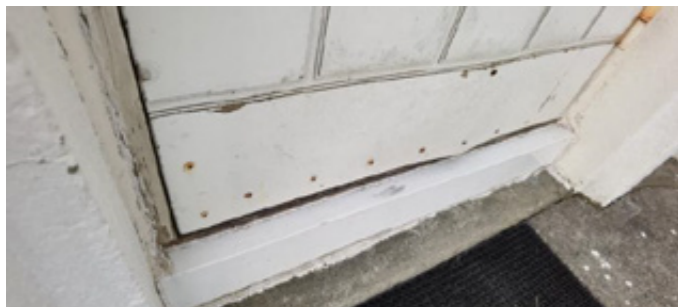
To nyare formpressa ytterdører er fukt skada, spesielt i nedre del.

Fuktskada utside ytterdør 1. etasje

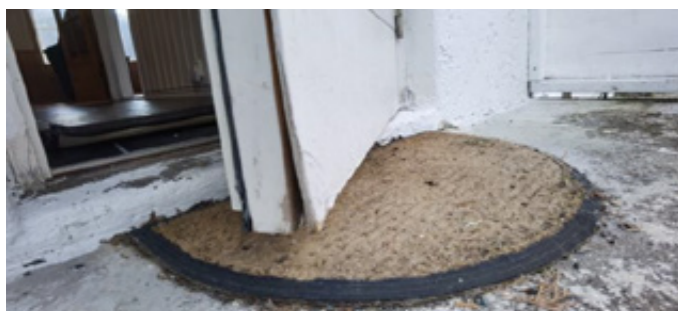
Fuktskada utside ytterdør 2. etasje

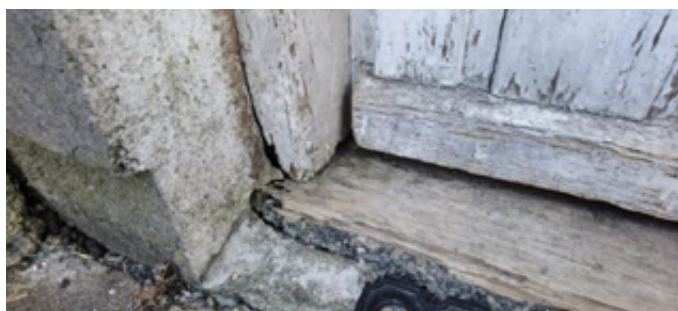
Roteskada utside ytterdør underetasje

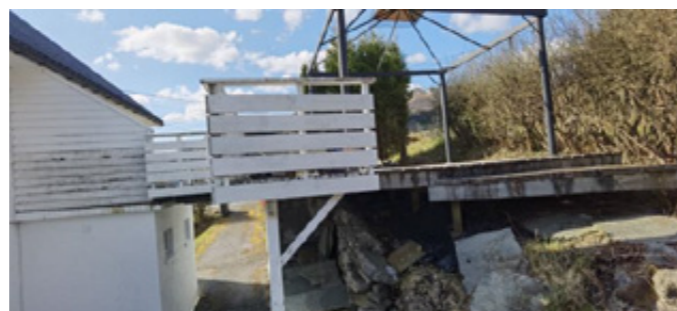
Altan 2. etasje

Det er innvendige symptom på fuktgjennomtrenging ved terrassedekke i 2. etasje, som fungerer som tak til underliggende vindfang og bod i 1. etasje.

Del av betongdekke i 2. etasje har sprekker med korrosjon i armering.

- Det er ikke krav om utbedring av rekkverkshøyde opp til dagens forskriftskrav.
- Råteskadet trekledning må skiftes ut.
- Det er ikke krav om utbedring av åpninger i rekkverk til dagens forskriftskrav.
- Rekkverk må monteres for å lukke avviket.
- Ny tekking må legges.
- Råteskadede konstruksjoner må skiftes ut.

Etabler fundament for understøttende deler i trevirke, slik at trevirke ikkje har direkte kontakt med terreng.

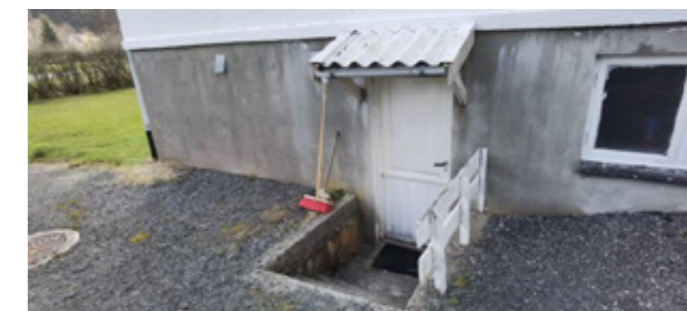
Trapp til inngangsparti i underetasje har retningsavvik, og fleire sprekker. Konstruksjonen er også utsett for vassoppsamling, der terreng hallar ned mot den nedsenka trappekonstruksjonen, og eventuell tett avrenning frå denne kan føre til vassinntrenging ved dør til underetasje.

Utvendig trapp til underetasje

Ny trapp til inngangsparti i underetasje bør etablerast. Det må etablerast avrenning ved terreng vekk frå denne, og sikker drenering frå eventuell nedsenka konstruksjon bør etablerast på ny.

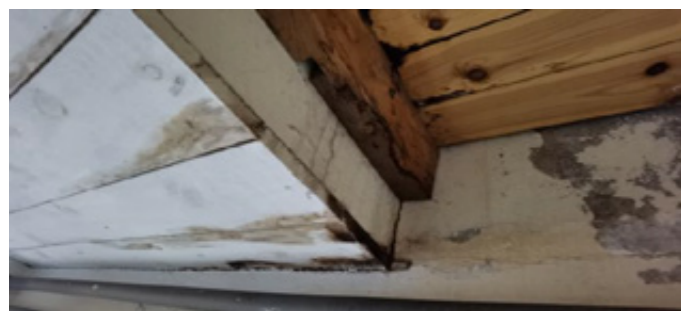
Roteskada himling/etasjeskille i kjeller

Ved utbetring av skade med utskifting av roteskada trevirke, må konstruksjonen vurderast ytterlegare når denne er opna opp. Hald oppsyn med konstruksjonen, og om oppfukting av materialer skule oppstå på ny. Vurder behov for ytterlegare utskifting, og gjennomfør naudsynete tiltak.

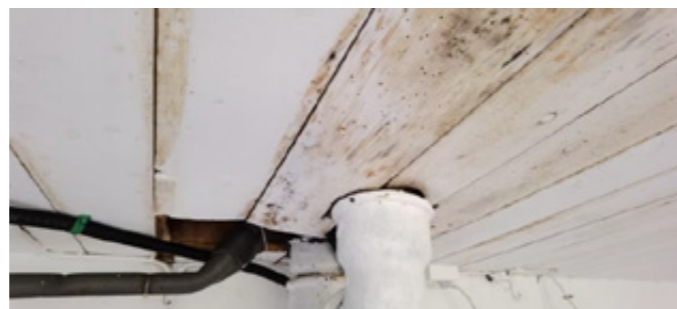
Roteskada himling/etasjeskille i kjeller

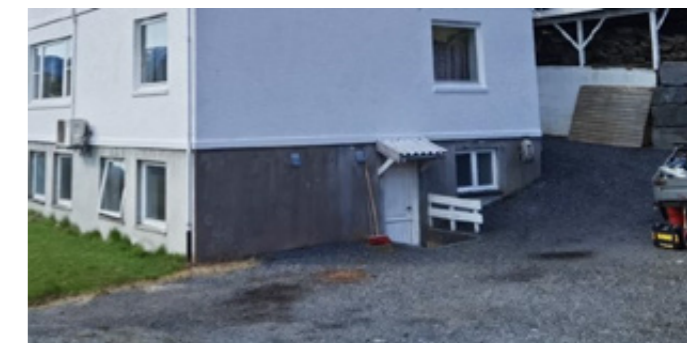
Vatn som trenger opp nedanfrå er utsett for isdanning på overside terreng ved særskilde vertilhøve. Utbetring av overgang ny drenering/eldre steingrøft er å forvente.

Utvendig terreng ved byggets nordside
