Høyanger

Høgereina 8A, 6993 Høyanger

Befaringsdato: 23.05.2024

Rapportdato: 27.05.2024

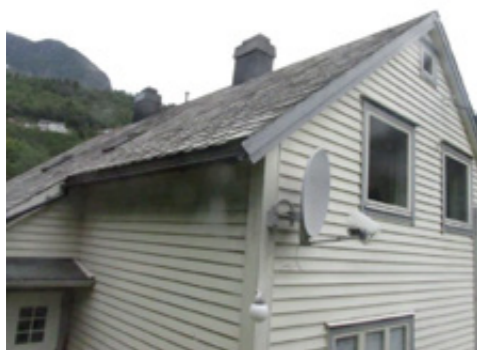
Ei skada skiferhelle på nedre del av takflata mot vest.
Rusta mønebeslag.
Det er ikkje montert snøfangar eller anna sikring for takras.
Taktekkinga har oppnådd over halvparten av forventa brukstid for omlegging kan påreknast.

Skifte skada skiferhelle.
Vedlikehald/skifting av mønebeslag.
Vedlikehald med regelmessig kontroll av takflaten.
Montere snøfangar eller anna sikring for å hindre skade av takras vert anbefalt, men var ikkje eit krav då bygningen vart oppført.

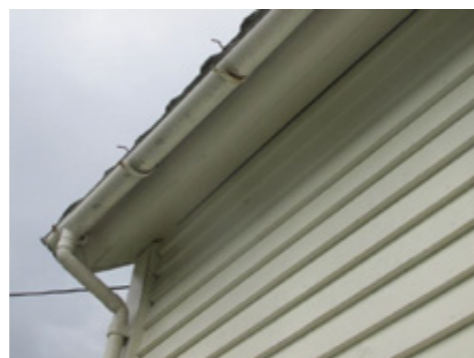
Sig i takrenna mot aust.
Rennekrokane er ikkje låste.
Nedløpsrøret mot sørvest er ikkje kopla til røret i grunnen.
Takrennene har oppnådd over halvparten av forventa brukstid.
Råteskade i nedre del av vindskiene.
Lufteheftene har oppnådd tilnærma forventa brukstid.
Taktekkinga, renner og beslag er kontrollert frå bakkeplan.

Krokane er ikkje låste og takrenna har synleg sig.

Justere takrenna mot aust for å få fall.
Låse krokbeslaga på rennekrokane.
Kople nedløpsrøra til rør i bakken for kontrollert vekkling av vatn.
Skifte råteskade del av vindskiene.
Vidareføring av regelmessig tilsyn og vedlikehald.

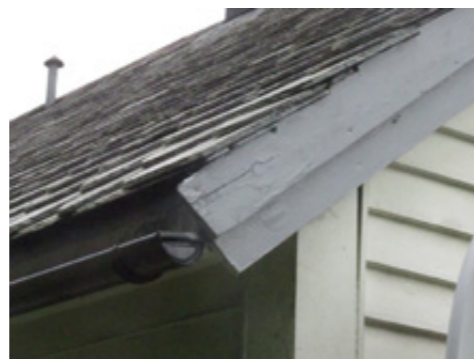
Sprekker og råteskade i nedre del av vindskier.

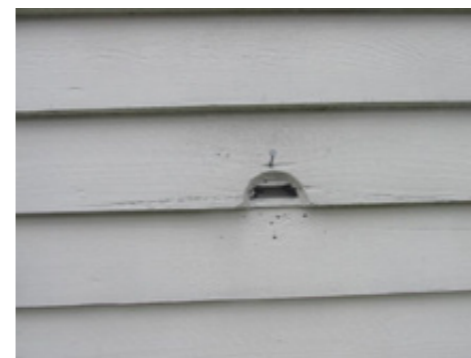
Kledningen er ikkje ventilert og vil vere utsett for fuktslitasje med behov for kortar vedlikehaldsintervall.
Kledningen går heilt ned til betongplata på altanen vil vere utsett for fuktskade.
Flekkvis bobling i malte overflater med naturleg årsak i fukt på grunn av manglande ventilering.
Hol i eit kledningsbord på sørveggen.

Hol i kledningsbord på austveggen.

Kledningsbordet som ligg ned til altandekke bør skiftast til metallbeslag.
Skifte kledningsbord med hol på austveggen.
Vedlikehald med overflatebehandling.
Ved eventuell skifting av utvendig kledning på heile veggflater bør kledningen ventilerast.

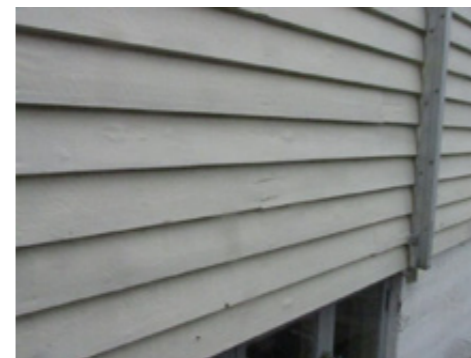
Bobling i malinga.

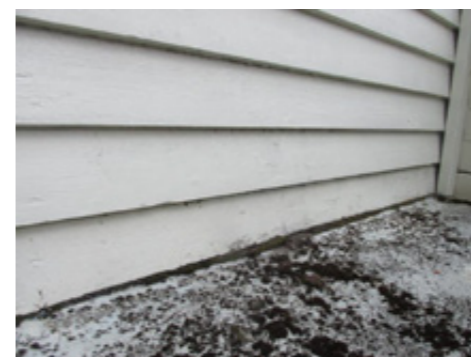
Nederste kledningsbordet langs altanen bør skiftast til metallbeslag.

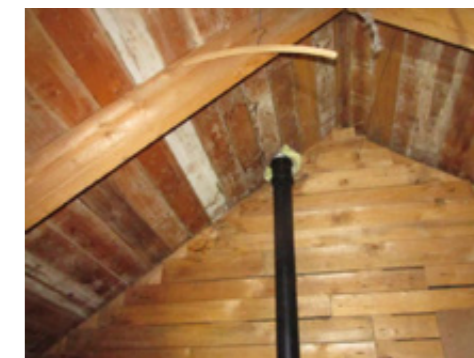
Undertaket har flekkvise vasskjolder og fuktmerke rundt takgjennomføringa for lufteørret, men ingen registrert fukt ved kontrollmålingar utført på synfaringdagen.

Vassmerke rundt takgjennomføringa for lufteørre.

Blindloft bør ha regelmessig tilsyn.

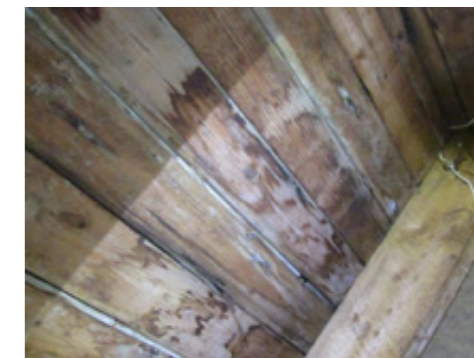
Fuktmerke i treverket rundt pipa.

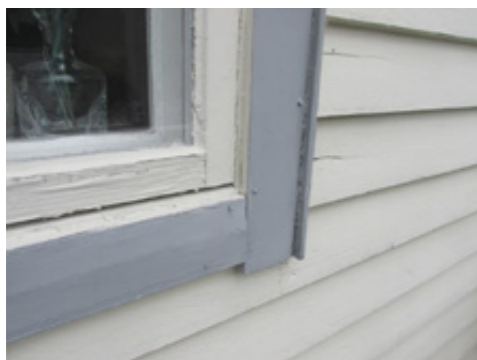
Det er ikkje montert vassbrett under vindua som er frå byggjeåret.
På nyare vindu er vassbretta under vindua montert opp under karmen uten dryppkantprofil og innfelte sidelister har ikkje dryppkant over vassbretta. Manglande dryppkant medfører kapillær fukttransport i treverket og vil kunne medføre fukt-/råteskade i underkarmen og listverket.
Vindua har malingsslitasje med behov for vedlikehald og i enkelte karmar er det sprekker i treverket.

Eldre vindu uten vassbrett og med slitt overflatebehandling.

Vedlikehald med overflatebehandling.
Skifting av eldre vindu vil vere naturleg med omsyn til alder og isolasjonsverdi.

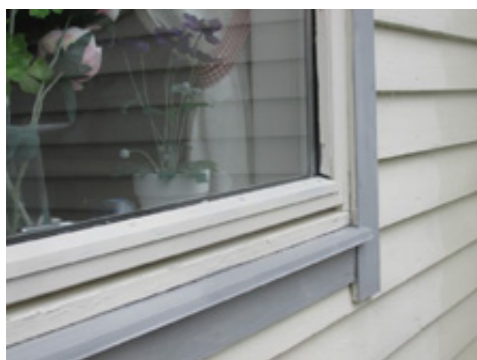
Nyare vindu med slitt overflatebehandling og uten dryppkant under karmen og i sidelistene over vassbretta.

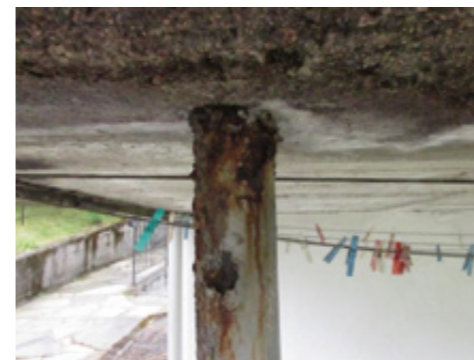
Betongplata har grov overflatestruktur med synlege riss og flekkvis mosegroing. Avskalling av betong under dekke på grunn av rust i armeringa. Søylen under betongplata er rusta.
Rekkverket har flekkvis malingslitasje.
Rekkverkshøgda er målt til ca 90 cm, dagens krav er minimum 100 cm.

Rusta stålsøyler under balkongdekke.

Vedlikehald av altandekke med fjerning av mose og tetting av riss.
Fjerne rust på avdekka armering, overflatebehandle armeringa og flikkpusse område med avskalla betongoverdekning.
Vedlikehald av søylene med fjerning av rust og ny overflatebehandling.
Søyene er smekre og bør nærmare kontrollerast.
Vedlikehald og overflatebehandling av rekkverket.
Føreskriftene for rekkverkshøgda har ikkje tilbakevirkande kraft.
Oppgradering av rekkverkshøgda er difor ikkje nødvendig, men vert anbefalt med omsyn til tryggleik.

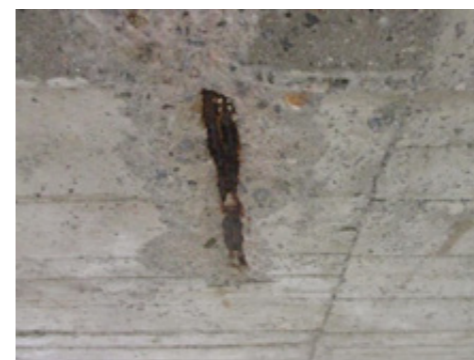
Avskalling av betongoverdekning på grunn av rust i armeringa.

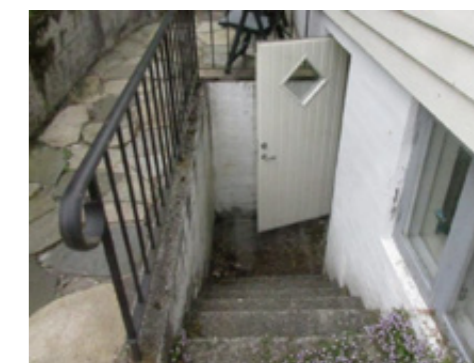
Kjellarhals med trapp.

Sprekker/setningsskade i trappa opp frå gata og trappa i kjellarhalsen.
Rekkverket rundt kjellarhalsen stettar ikkje dagens krav til minimum 90 cm høgde og maks spileavstand på 10 cm. Rekkverket er ca 80 cm høgt og har spileavstand på 13cm.

Flikke sprekker og setningsskader.

Oppgradering av rekkverkshøgda rundt trappehalsen vert anbefalt med omsyn til tryggleik.

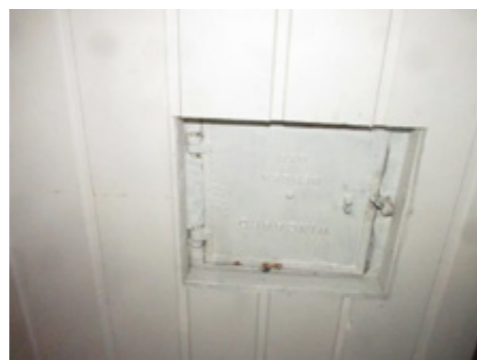
Sotluke har ikkje forskriftsmessig avstand til brannbart materiale og pipa er delvis innkledd.

Lukking av kommenterte avvik i høve til tekniske føreskrifter sine krav.
Vedlikehald av murpussa overflater og feieleluka i blindloftet.
For eldre teglpiper vert rehabilitering med innføring av røykrør generelt anbefalt.

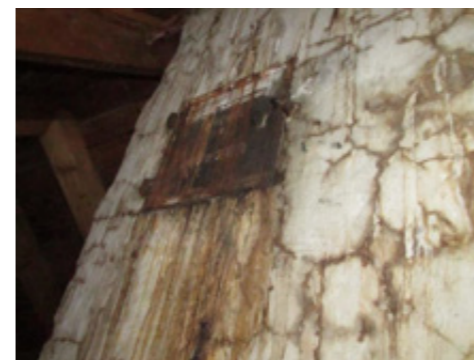
I blindloftet har pipa nettriss i murpussen og sotutslag i overflatene.
Feieluka er rusta.

Riss i pussa overflater og rusta feieluke.

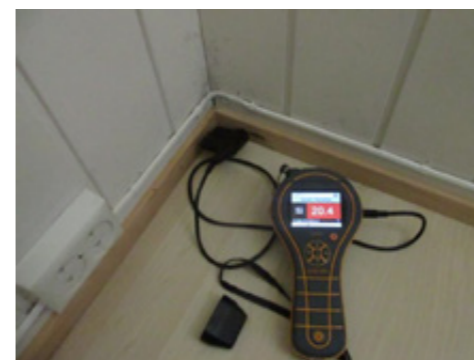
Fuktmåling i hjørnet mot søraust i kjellarstova.

Nødvendige tiltak vil vere avhengig av framtidig bruk av kjellaren. Om kjellaren skal fungere som opphaldsrom må tiltak for fuktsikring påreknast. Konstruksjonen bør difor nærmare kartleggast og oppgradering prosjekterast for planlagt bruk.

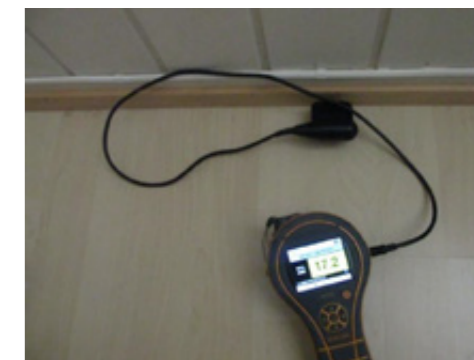
Fuktmåling langs sørveggen i kjellaren.

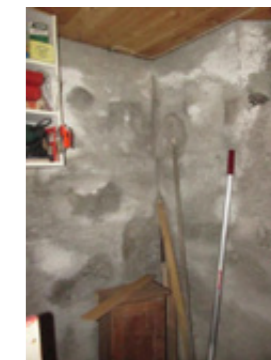
Bod med saltutslag.

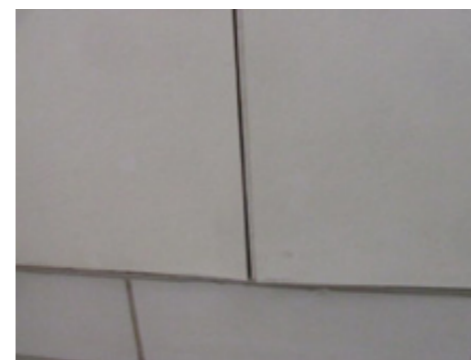
Fuktskade i veggplatene og utett overgang mellom veggplatene og sokkelflisene.

Våtromslaminaten som er skada har ikkje tilfredsstillande tettesjikt og må skiftast.
Dokumentasjon for utføring av tettesjiktet under flislagde overflater bør om mulig framskaffast.

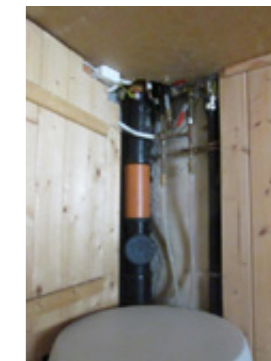
Vassrøra av kopar har passert halvparten av forventa brukstid.
Under synfaringa var det vassdropar på koparrøra som var synlege bak veggmontert luke i bad/vaskerom i kjellaren, men ikkje registrert lekkasje.

Røropplegg bak veggluke i bad/vaskekjellar

Lukking av avvik som er kommentert for rørskapet i badet i loftet.
Fukt og vassdråpar på koparrøra i kjellaren har antatt årsak i kondensering på grunn av høg luftfukt i rommet, men bør overvåkast.
Det er ikkje synlege skader på koparrøra, men for eldre koparrør vil gjenverande brukstid vere usikker. Ved ei eventuell oppgradering av installasjonar tilknytta koparrøra bør røropplegget skiftast.

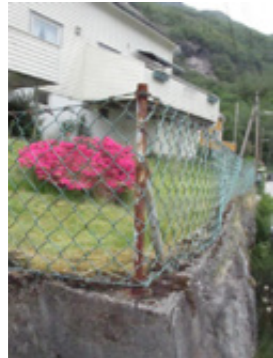
Gjerdet på muren mot gata er lågt gir dårlig sikring.

Oppgradere gjerdet over muren langs den kommunale vegen.
