Askvoll

Stongfjordvegen 665, 6984 Stongfjorden

Tilstandsrapport

EINEBUSTAD

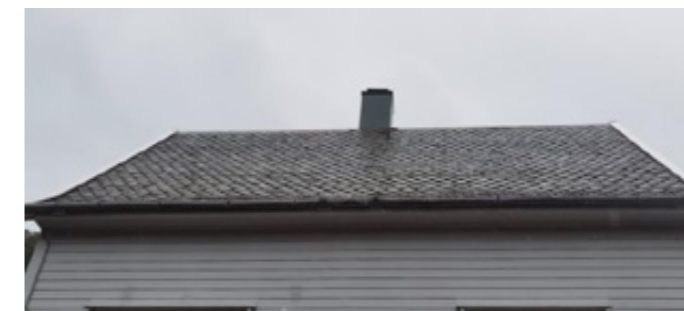
Takfall nord

- Tidspunkt for utskiftning av takteking nærmer seg.
- Tidspunkt for utskiftning av undertak nærmer seg.

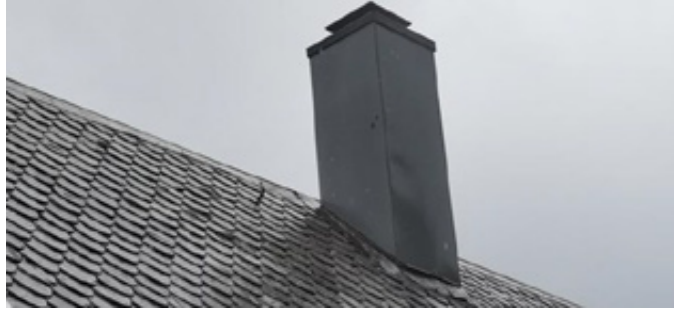
Utvendig pipeløp

Feier har innvendig tilkomst for feiing ved feieluke på kaldloft. Etablering av utvendig tilkomst er anbefalt for inspeksjon og høve for utvendig feiing ved behov.

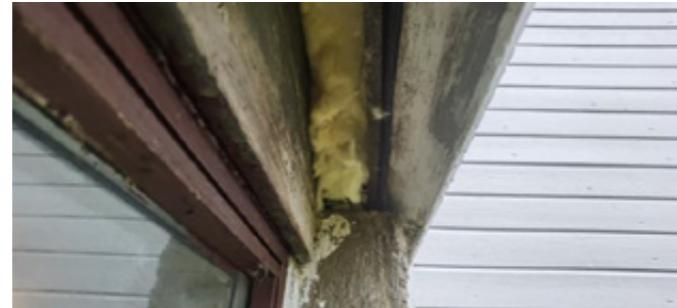
Synleg isolasjon utan tett vindspærresjikt svekkar isoleringsevna, samt gjer potensielt tilkomst for skadedyr til konstruksjonen.

Overgang vegg/grunnmur over vindaugsopning i grunnmur.

- Det bør foretas tiltak for å bedre lufting av kledningen.
- Musesperre må etableres.

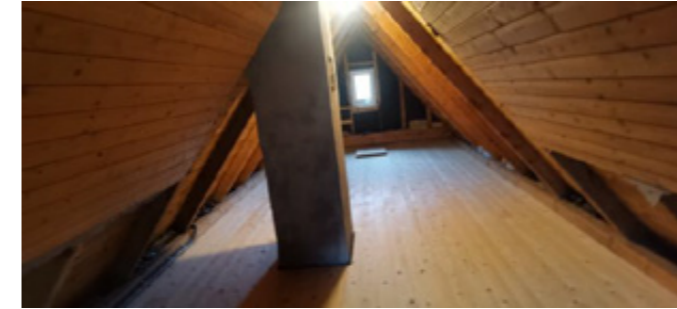
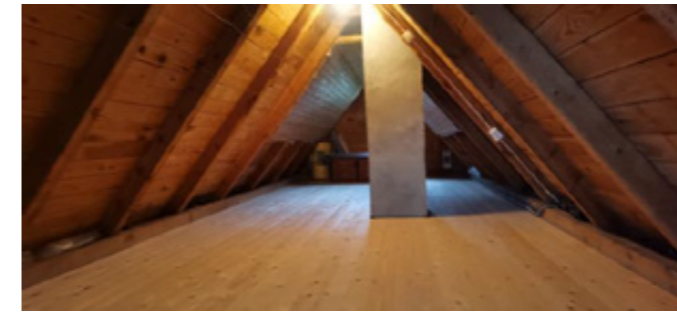
Kaldloft i opphavleg del av huset

- Det er begrenset/dårlig ventilering av takkonstruksjonen.
- Det er registrert symptom på fuktskader i konstruksjonen.

Oppfukta himlingsplater på bad i tilbygg i 1. etasje er symptom på lekkasje i takkonstruksjonen/taktekking, eventuelt ved gjennomføring av luftehatt ført overtak. Dette kan vere pågåande lekkasje, eventuelt fuktinntrenging ved særskilde vertilhøve. Rekvirent opplyser at det etter synfaring er utført utvendig tiltak for å tette kring luftehatt.

Oppfukta takkonstruksjon kan over tid svekke konstruksjonen, rote og muggvekst kan etablere seg. Ytterlegare undersøkingar må gjennomførast, for å kontrollere om tiltak ved utvendig tetting fungerer som tiltank ved ulike vertilhøve. Utbetring av konstruksjon og innvendige overflater må gjennomførast. Vurder omfang og eventuelt ytterlegare behov ved opning av konstruksjonen.

Manglande dampsperre kan føre til kondensering og fuktproblem i takkonstruksjonen. Følg med konstruksjonen og kaldloft, for å tidleg registrere faktiske endringar og eventuelle behov for utbetring.

Følg med om symptom på insekt i trevirke utviklar seg, og gjennomfør eventuelt avbøtande tiltak.

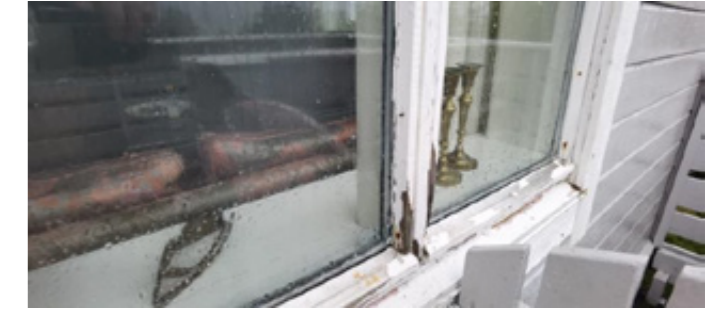
- Det er påvist noen glassruter som er punktert eller sprukne.
- Karmene i vinduer er slitte og det er sprekker i trevirket.

Eldre vindaug

- Det må påregnes noe vedlikehold og at enkelte vinduer må skiftes ut.

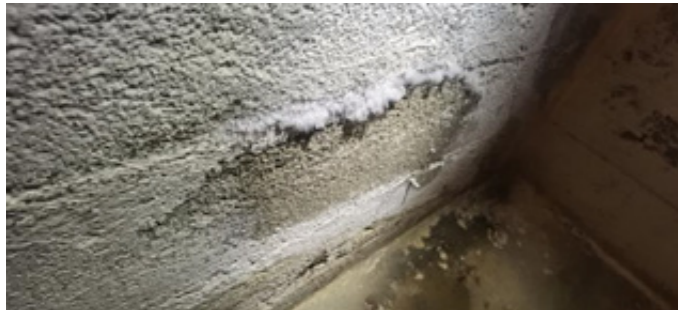
- Det er i hulltaking påvist fukt-/råteskader.
- Det er påvist indikasjoner på noe fuktgjennomtrenging inn i kjellermur.
- Det er påvist synlig fuktighet på mur/gulv i kjeller.

Rekvirent har etter synfaring rive store deler av konstruksjonar/overflater av trevirke i kjeller, då dette var påverka av fukt og roteskada.

Saltutslag på grunnmur (symptom på fuktinntrenging)

- Lokal utbedring må utføres.
- Det må foretas tiltak for å redusere/begrense fuktgjennomtrenging inn i kjeller.

Utvendige tiltak ved drenering og fuktsperre kan ikkje utelukkast. Behov vil vere avhengig av bruk av kjeller.

Med omsyn til dagens tilstand er riving og fjerning av alt organisk materiale i kjeller anbefalt, slik at opne golv og veggkonstruksjonar i betong og mur får luften fuktigheit fritt ut i rommet. Ved å sikre god lufting i kjeller, samt noko tilførsel av varme, kan ein hindre at høg luftfuktigheit gjer følgeskade på andre tilstøytande konstruksjonar, som etasjeskille av trevirke.

Kostnadsestimat: 10 000 - 50 000

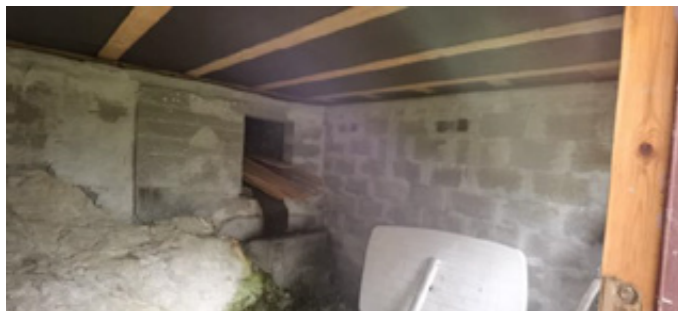
Kjeller/del av kryp kjeller

- Det er begrenset ventilering/luftgjennomstrømning i kryp kjeller.
- Det er manglende fuktsperre på bakken.

- Bedre ventilering må etableres.
- Fuktsperre på bakken bør etableres.

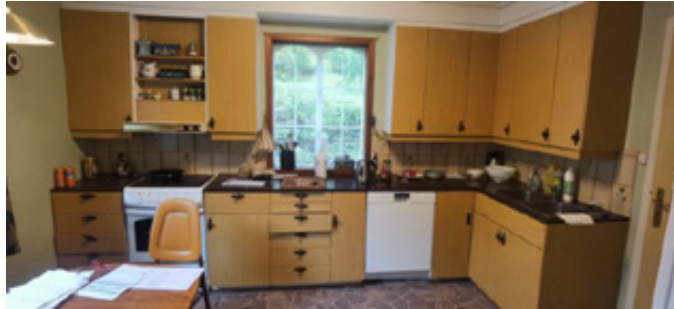
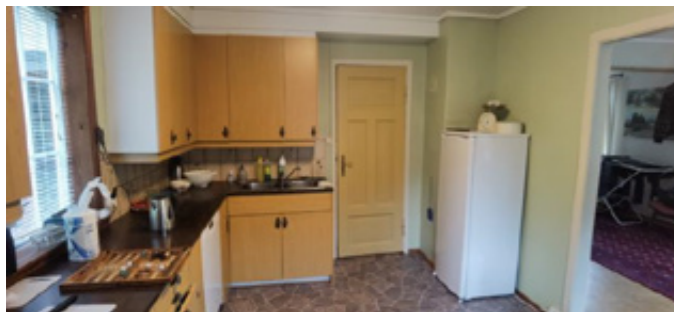
1. ETASJE > KJØKKEN

- Det er påvist skader på overflater/kjøkkeninnredning utover normal slitastegrad.

Det er mindre skader på deler av kjøkkeninnreiing.

- Det må påregnes lokal utbedring/utskiftning.

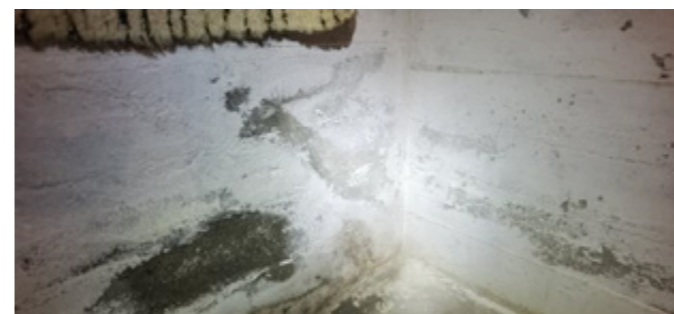
- Det mangler, eller på grunn av alder er det sannsynlig at det mangler, utvendig fuktsikring av grunnmuren ved kjeller/underetasje.
- Mer enn halvparten av forventet levetid på drenering er overskredet.
- Det er ut ifra observasjoner konstatert at drenering/tettesjikt har funksjonssvikt/svært begrenset effekt.

Innvendig overflate ved vegg under terreng

Tiltak for å minske fuktinntrenginga i kjeller er å forvente. Utvendig tiltak som utskifting av drenerande massar og drenerør, etablering av fuktsperre ved utvendig grunnmur/vegg under terreng, samt vekkling av vatn frå nedløpsrør til takrenner, vil kunne avgrense fuktinntrenginga betydeleg.

Kostnadsestimat: 100 000 - 300 000

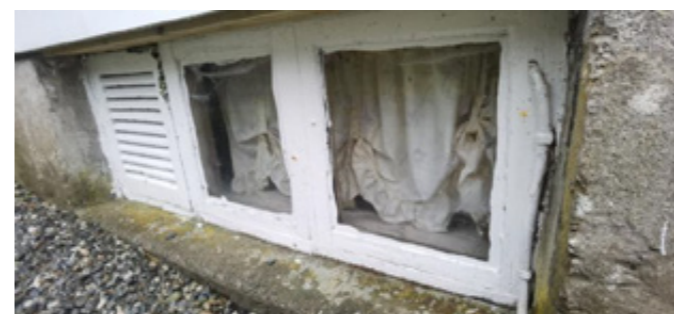
Vindaug i grunnmur, tett på utvendig terreng

Kort avstand mellom opningar/gjennomføringer i grunnmur til utvendig terreng, kan vere utsett for inntrenging av vatn/fukt ved særskilde tilhøve med oppsamling av snø/is og vatn ved utvendig terreng. Etabler større avstand frå vindaugsopning til terreng.
