# Sunnfjord

Yndestad 15, 6977 Bygstad

Befaringsdato: 20.09.2024    Rapportdato: 03.10.2024    Oppdragsnr.: 21700-1133    Referansenummer: TD1208  
Autorisert foretak: Førde Takstkontor AS    Sertifisert Takstingeniør: Ole Christian Åsen    Vår ref: Ole Christian Åsen

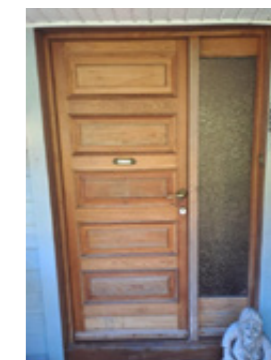
Inngangsdør 1.etasje

Altandørene har flekkvise råteskade, lause og værslitte panelbord.  
Inngangsdøra i 1.etasje har slitt overflatebehandling.  
Inngangsdøra i underetasjen har slitt overflatebehandling og riss i utvendig tettefuge mot grunnmuren.  
Dørene med 2-lags glas har oppnådd over halvparten av forventa brukstid med omsyn til alder på 2-lags glas.  
TG3 er sett med omsyn til råteskade dører.

Skifte altandører med råteskade.  
Flikking av riss i fuga rundt inngangsdøra i underetasjen.  
Vidareføring av vanleg tilsyn og vedlikehald med overflatebehandling

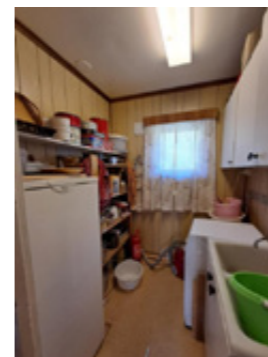
Golvet har ikkje sluk. Fuktskade vil difor kunne oppstå ved eventuell lekkasje frå sanitærinstallasjonar. Våtsonene på veggane er ikkje utført med membran eller fuktbestandige material. Gjennomføringa for vassrøra i våtsona under skyljekaret er ikkje tett. Rommet er berre naturleg ventilert. NS3600 krev mekanisk avtrekk. Vaskerommet stettar ikkje dagen krav til oppbygging av våtrom.

Med omsyn til registrerte avvik og våtrommet sin generelle alder er totalrenovering vurdert som mest hensiktsmessig .

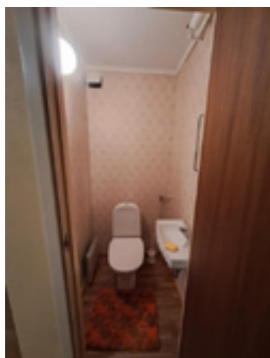
Saltutslag i nokre veggvar med naturleg årsak i fukttransport gjennom konstruksjonen.

Etablere tilluftsspalte under døra for auka ventilering.

Modernisering ved behov.

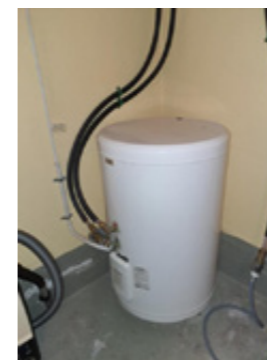
Mindre lekkasje frå ein plugg på trykkanken for vasspumpa.

Utbetre plugg på vasspumpa for å unngå lekkasje frå trykkanken.
