# Sunnfjord

Yndestad 15, 6977 Bygstad

# Tilstandsrapport

## EINEBUSTAD

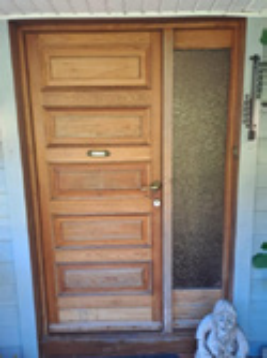
Inngangsdør 1.etasje

Altandørene har flekkvis råteskade, lause og værslitte panelbord.  
Inngangsdøra i 1.etasje har slitt overflatebehandling.  
Inngangsdøra i underetasjen har slitt overflatebehandling og riss i utvendig tettefuge mot grunnmuren.  
Dørene med 2-lags glas har oppnådd over halvparten av forventa brukstid med omsyn til alder på 2-lags glas.  
TG3 er sett med omsyn til råteskadde dører.

Skifte altandører med råteskade.  
Flikking av riss i fuga rundt inngangsdøra i underetasjen.  
Vidareføring av vanleg tilsyn og vedlikehald med overflatebehandling

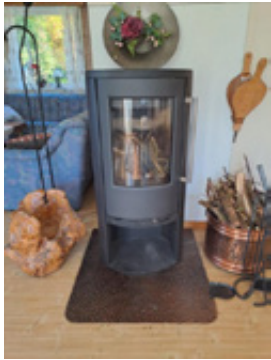
Feieluka har ikkje forskriftsmessig avstand på minimum 300 mm til brennbart materiale.  
Nokre fuktskjoldar og avskalling av maling på pipa ved gjennomføringa i takkonstruksjonen i loftet.

Montere eldfast materiale over brennbart materiale som er nærare feieluka enn 300mm.  
Pipegjennomføringa bør kontrollerast for eventuell lekkasje.  
Vedlikehald med overflatebehandling.

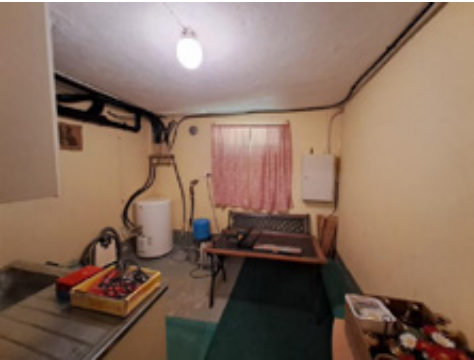
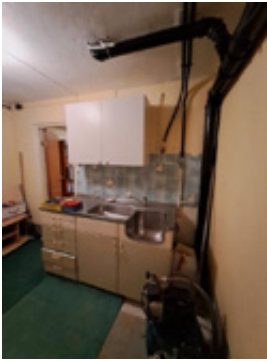
## UNDERETASJE > VASKEKJELLAR/TEKNISK ROM

Våtrommet er utført utan vasstett membran. Sluken er rusta og har oppnådd forventa brukstid. Veggane og golvet har saltutslag og avskalling av maling. Vaskekjellaren har standard frå byggeåret og stettar ikkje dagens krav til oppbygging av våtrom.

Med omsyn til registrerte avvik og vaskekjellaren sin generelle alder er totalrenovering vurdert som mest hensiktsmessig .

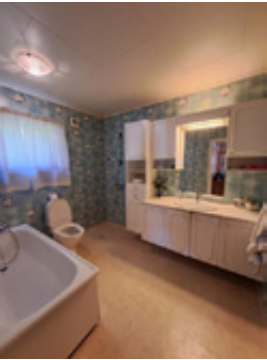
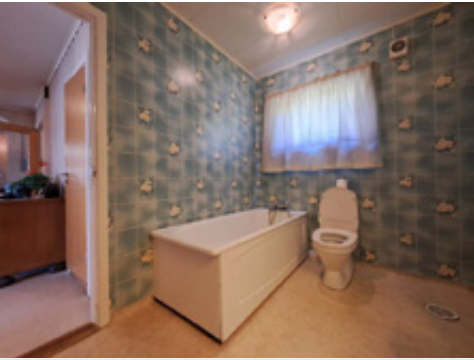
## 1.ETASJE > BAD

**Vurdering av avvik:**  
• Det er avvik:  
Lekkasje frå betongdekket under sluken ved dusjsona. Lekkasjen er synleg frå vaskekjellaren. Sluken og varmekablane har oppnådd forventa brukstid. Laus beleggskøyt på veggen i dusjsona. Frontane på innreiinga har fuktmerke  
Det er ikkje mansjett på avløpsrøret frå servanten. Vinduet er i våtsona og vil vere utsett for fuktskade. Avskalling av maling i himlinga. Toalettet er festa med skruer i golvet, tettesjiktet av belegg er difor punktert. Høgskapet på innreiinga er i dusjsona og er utsett for fuktskade. Sprekk i beleggskøyt i golvet. Dekset på badekaret var ikkje mogleg å fjerne på synfaringa, sluken under badekaret kunne difor ikkje kontrollerast. Slepp i nokre beleggskøyter på veggen utanfor dusjsona. Badet stettar ikkje dagens krav til våtrom.

Med omsyn til registrerte avvik og våtrommet sin generelle alder er totalrenovering vurdert som mest hensiktsmessig .

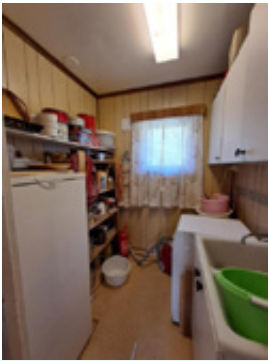
## 1.ETASJE > VASKEROM

**Vurdering av avvik:**  
• Det er avvik:  
Golvet har ikkje sluk. Fuktskade vil difor kunne oppstå ved eventuell lekkasje frå sanitærinstallasjonar. Våtsonene på veggane er ikkje utført med membran eller fuktbestandige material. Gjennomføringa for vassrøra i våtsona under skyljekaret er ikkje tett. Rommet er berre naturleg ventilert. NS3600 krev mekanisk avtrekk. Vaskerommet stettar ikkje dagen krav til oppbygging av våtrom.

Med omsyn til registrerte avvik og våtrommet sin generelle alder er totalrenovering vurdert som mest hensiktsmessig .

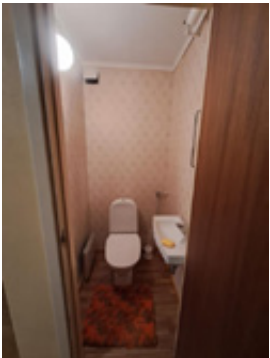
Saltutslag i nokre veggar med naturleg årsak i fukttransport gjennom konstruksjonen.  
Rommet har ikkje tilluft under døra og har difor avgrensa ventilering.  
Overflatene er av eldre standard med naturleg elde og slitasje.

Tiltak for saltutslag er kommentert under "rom under terreng".  
Etablere tilluftsspalte under døra for auka ventilering.  
Modernisering ved behov.

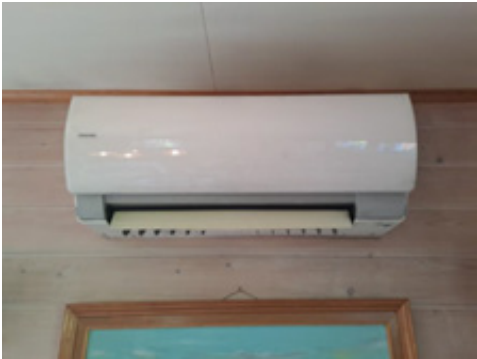
Råteskade og setning i trekassen over utedelen.  
Varmepumpa har ukjent alder. Luft til luft varmepumper har forventa brukstid på 12-15 år med normalt vedlikehald.

Skifting av råteskadd treverk og utbetring av setning i trekassen for utedelen.  
Vidareføring av vanleg tilsyn og vedlikehald.

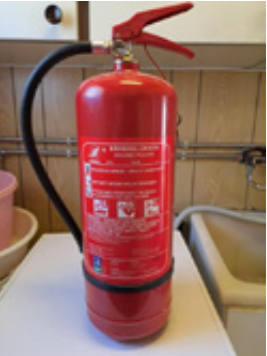
2. Er det skader på brannslukkingsutstyr eller er apparatet eldre enn 10 år?  
**Ja   Brannslökkaren er defekt.**
