Askvoll

Dalsfjordvegen 3001, 6982 Holmedal

Tilstandsrapport

EINEBUSTAD

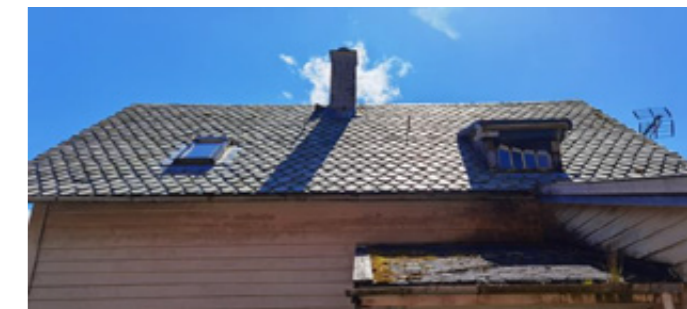
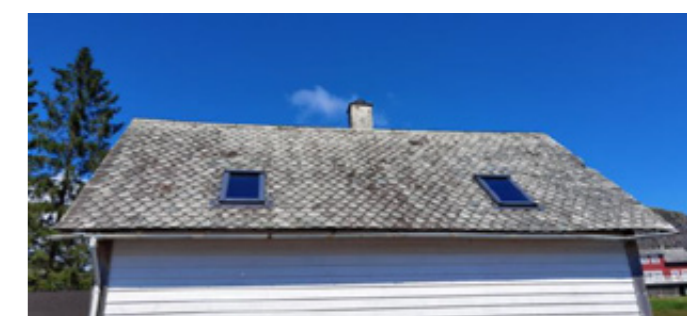
- Det er påvist skader eller avvik på selve taktekkingen.
- Mer enn halvparten av forventet brukstid er passert på taktekkingen.
- Mer enn halvparten av forventet brukstid er passert på undertak.
- Taktekkingen har mose og slitasje på grunn av elde.

Det er registrert fukt-/vassinntrenging ved tak over inngangsparti.

Takfall mot nord

Takfall mot sør

Skift ut taktekking og undertak. Gjennomfør utbetring av følgeskader knytt til fukt- og vassinntrenging.

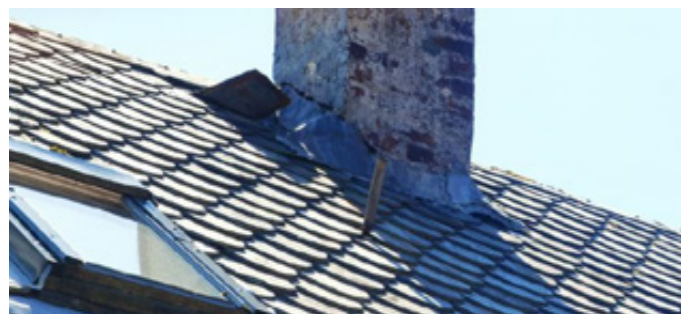
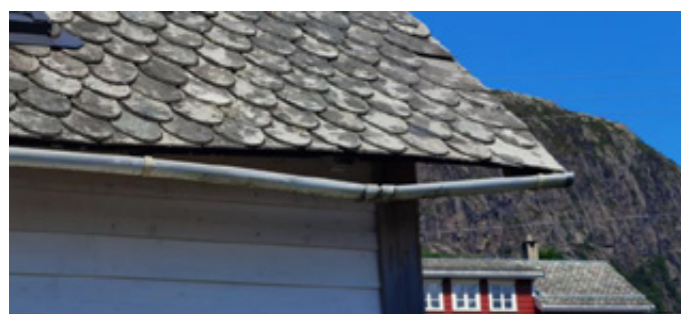
- Det er ikke tilfredsstillende bortledning av vann fra taknedløp ved grunnmur.
- Det er påvist avvik i beslagløsninger.
- Det mangler snøfangere på hele eller deler av taket, men det var ikke krav om dette på byggemeldingstidspunktet.
- Det mangler tilfredsstillende adkomst til pipe for feier.
- Mer enn halvparten av forventet brukstid er passert på renner/nedløp/beslag.

Det er påvist symptom på fuktinntrenging ved takvindauge, noko som kan tyde på utett overgang av beslag ved takvindauge/taktekking.

Utvendig pipebeslag

Takrenne

Utbedre eller skift ut beslag ved pipe og takvindaug. Dette er anbefalt å gjøre samstundes som skifte av takteking.

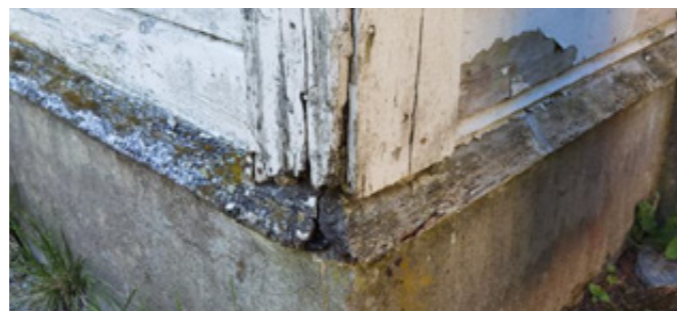
- Det er ingen eller liten lufting i nedre kant av kledning mot grunnmur.
- Det er påvist fuktskader i veggkonstruksjonen.
- Det er påvist spredte råteskader i bordkledningen.

Fuktskader i veggkonstruksjonen er knytt til tidlegare og pågåande vassinntrenging ved tak.

Roteskada utvendig kledning/veggfasade

- Det bør foretas tiltak for å bedre lufting av kledningen.
- Råteskadet trekledning må skiftes ut.
- Fuktskadede konstruksjoner må skiftes ut, og årsak til skadene utbedres.

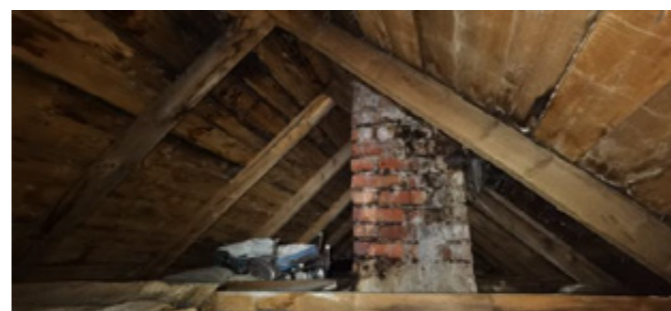
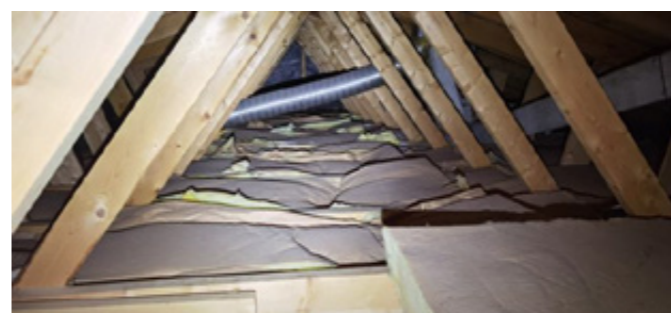
- Det er begrenset/dårlig ventilering av takkonstruksjonen.
- Det er ingen lufting i konstruksjonen.
- Det er påvist avvik rundt gjennomføringer i takflaten.
- Det er påvist fuktskjolder/skader i takkonstruksjonen.

Kaldloft opphavleg bygning

Kaldloft tilbygg

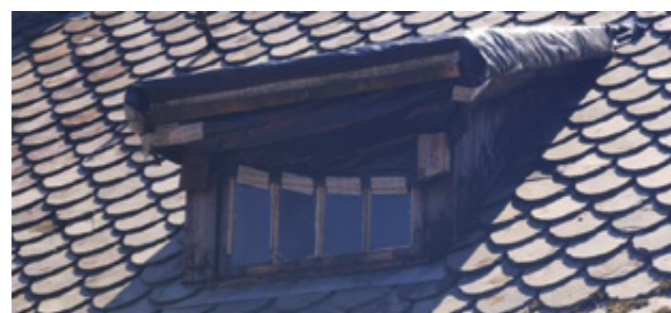
Ved takvindaug mot nord er det pågåande lekkasje. Her er golvkonstruksjon i 2. etasje oppfukt som følge av dette.

Ved opplett mot nord er det pågåande lekkasje. Missfarga innvendig overflater 2. og 1. i etasje, som følge av pågåande vassinntrenging.

Ved overgang frå tak på opphavleg bygning til tilbygg er det pågåande lekkasje. Underliggende konstruksjon med undertak, isolasjon og himling er fuktskada.

Lekkasjepunkt mellom anna ved opplett

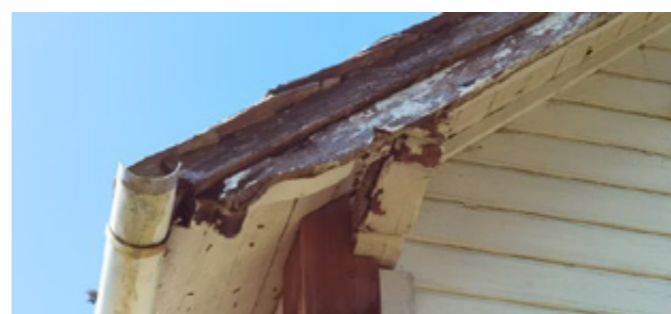
Roteskader i takkonstruksjon til takutstikk i tilbygg, samt enkelte blindsperr og vindskier ved opphavleg bygning.

Roteskada blindsperr

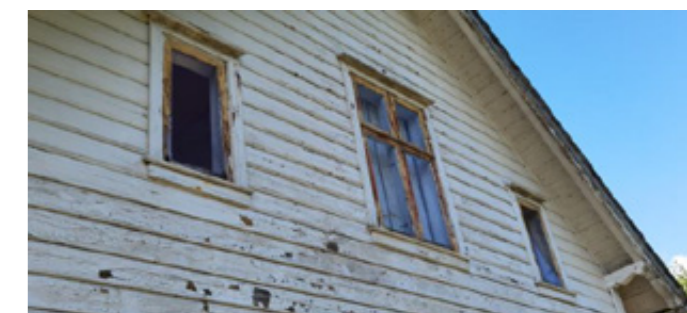
- Det er påvist at enkelte vinduer er vanskelig å åpne/lukke.
- Det er påvist et betydelig antall vinduer med punkterte eller sprukne glassruter.
- Det er påvist tegn på innvendig kondensering av enkelte vindusglass.
- Det er påvist vinduer med fukt/råteskader.
- Karmene i vinduer er slitte og det er sprekker i trevirket.

Ved ei samla vurdering av alder og tilstand er utskifting av alle eldre vindaug å forvente (forutan tre vindaug frå 2014).

Eldre vindaug

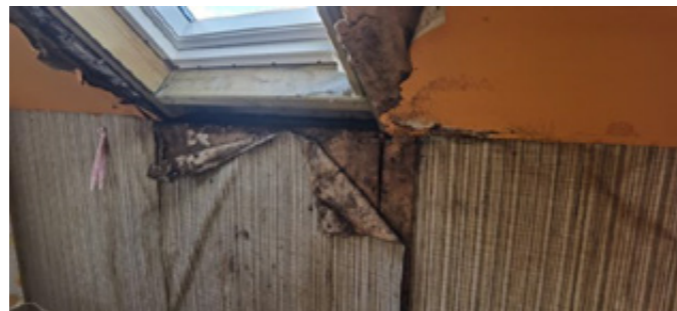
- Det er stedvis påvist synlige skader på overflater.

Fleire overflater er missfarga og skada, mellom anna på grunn av fleire lekkasjer frå tak.

Innvendig skade etter fuktinntrenging

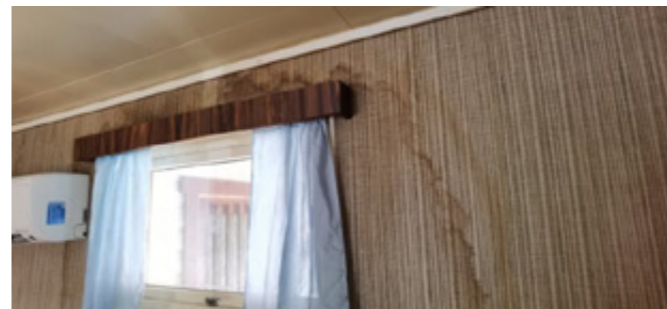
Innvendig skade etter fuktinntrenging

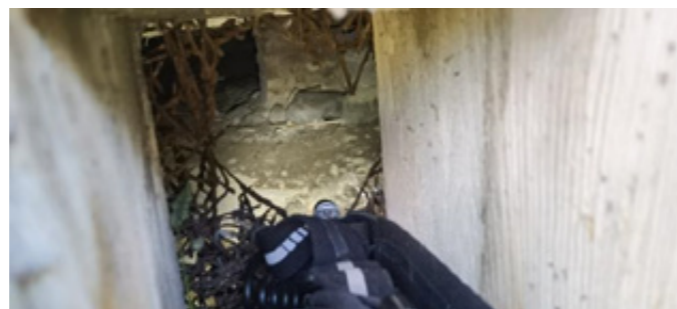
Av alder og konstruksjonsoppbygging er det kryprom med mindre høyde, under bjelkelag i trevirke i 1. etasje. Det er ikkje tilkomst til krypkjeller, men registrert ein ventil i grunnmur.

- Kryp kjeller har ingen adkomstmulighet og derfor ikke nærmere vurdert innvendig.
- Det er begrenset ventilering/luftgjennomstrømning i krypkjeller.
- Det er manglende fuktsperre på bakken.

Bilete tatt inn mot krypkjeller, ved ventil i grunnmur

- Ytterligere undersøkelser må foretas for å få kartlagt tilstanden og omfanget på eventuelle skader.
- Fuktsperre på bakken bør etableres.
- Om mulig bør det forsøkes etablert adkomst til krypkjeller slik at den kan inspiseres. Dette er en utsatt konstruksjon.

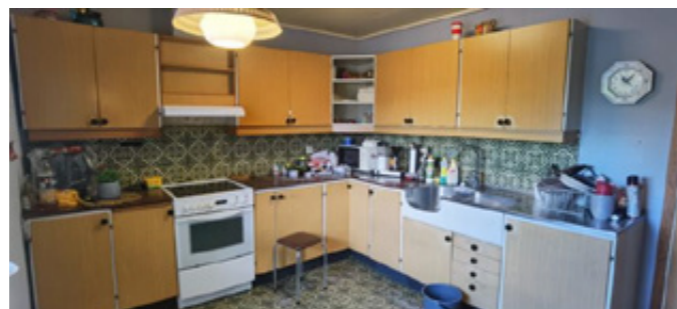
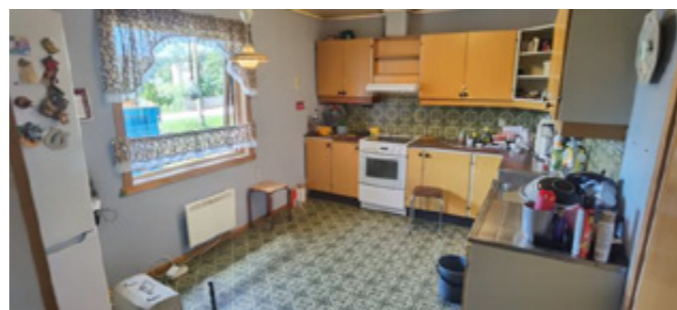
1. ETASJE > KJØKKEN

- Det er påvist skader på overflater/kjøkkeninnredning utover normal slitasjegrad.
- Det er påvist fuktskjolder/svelling i bunnplate i benkeskap.

Av ei samla vurdering av alder og tilstand, er utskifting av kjøkkeninnreiinga å forvente.

- Påviste skader må utbedres.

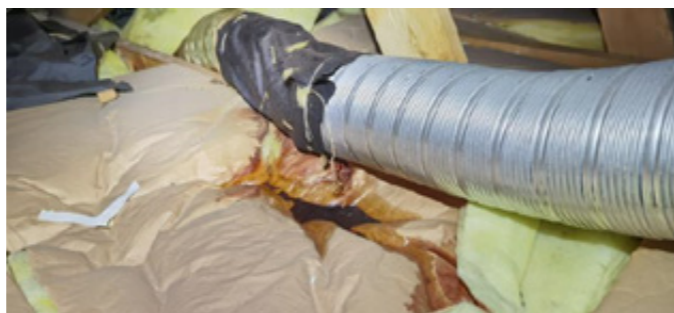
Røyrføring på kaldloft, frå ventilator til luftehatt over tak, er ikkje isolert. Det er symptom på kondenslekkasje frå røyrskøyt på kaldloft.

Uisolert ventilasjonsrøyr på kaldloft, frå ventilator på kjøkken til luftehatt utvendig tak

Kondens kan føre til oppfukning av tilstøytande konstruksjonar, med potensielle følgeskader av dette. Isoler røyrføring på kaldloft. Bytt ut isolasjon som er oppfukta av kondens.

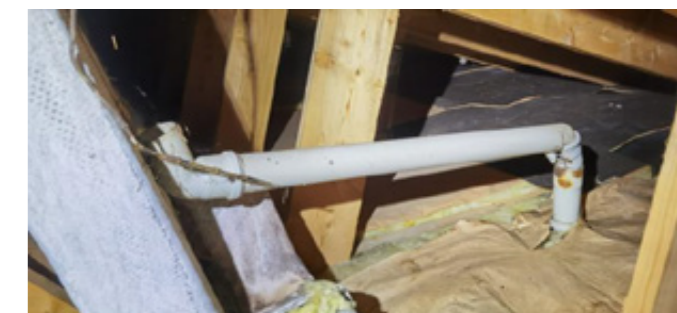
Lufting avløpsanlegg på kaldloft

Utbetne skada lufteør på kaldloft, og før det heilt opp i luftehatt.

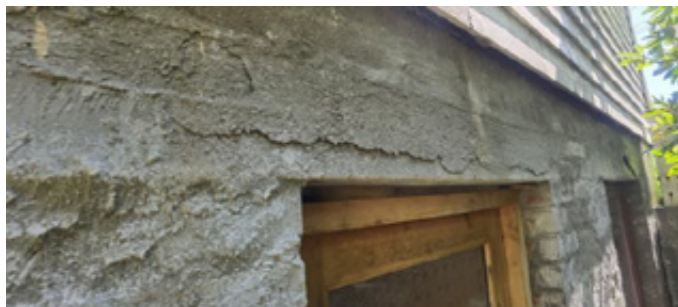
Det er sprekker i grunnmur over enkelte vindauge i kjeller. Dette er symptom på korrosjon i armering.

Sprekk i mur over vindauge

Utbetne skaden for å hindre vidare utvikling.

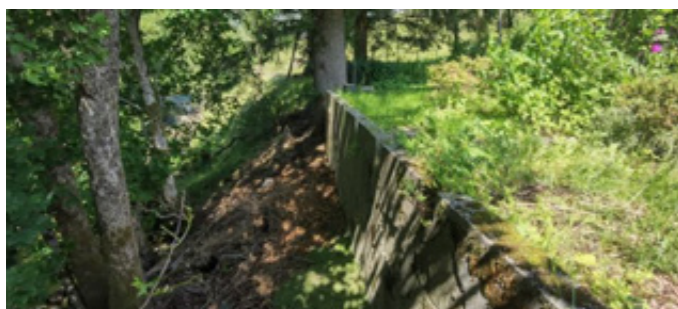
Støttemur mot underliggende terreng ved elv

- Påviste skader må utbedres.
- Rekkverk/annen sikring på forstøtningsmur må settes opp/utbedres.
