Høyanger

Gamle Skuleplassen 4, 6996 Vadheim

Befaringsdato: 04.04.2024 Rapportdato: 05.04.2024 Oppdragsnr.: 18923-1230 Referansenummer: C16486
Autorisert foretak: Førde Takstkontor AS Sertifisert Takstingeniør: Bjarte Roska Vår ref: Bjarte Roska

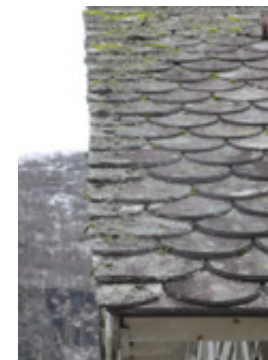
TG 3 Takteking - tilbygg

Shingeltaket er overgrodd med mose og er nedslitt. Det er ikkje tilkomst for kontroll av undertaket sin tilstand. Råteskade i dekkborda over vindskiene.

Sifte takteking, dekkbord og vindskier på tilbygget.

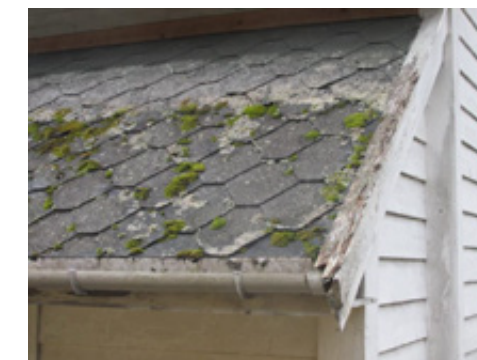
TG 3 Nedløp og beslag

Det er berre montert takrenne på tilbygget. Takrenna er nedslitt. Det er ikkje montert snøfangar på taket. Vindskiene er malingslitt og har flekvis råteskader.

Montere nye takrenner. Uten takrenner vil utvendige veggflater vere ekstra utsett for fuktslitasje.

Montere snøfangar for å hindre skade påført av takras. Vedlikehald av vindskiene med overflatebehandling og skifting av råteskada treverk.

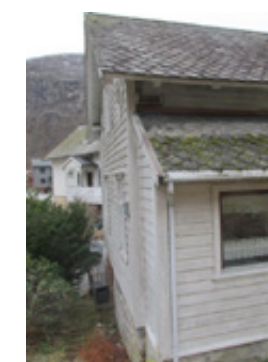
TG 2 Veggkonstruksjon

Kledningen har groe og svertesopp i overflatene. Kledningen har ikkje tilstrekkelig ventilering og er delvis ikkje ventilert, og vil med omsyn til det vere utsett for fuktslitasje. Det er ikkje montert museband under kledningen. Flekkvise råteskade i vassborda over grunnmuren. Det er ikkje kledning i enden av gesimskassen på tilbygget.

Skifting av råteskade treverk.

Erstatte lekter under nederste kledningsbord med museband for auka ventilering av kledningen.

Montere kledning på enden av gesimskassen på tilbygget.

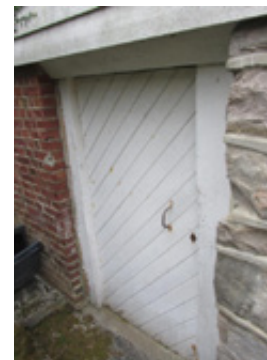
Kjellerdør

Ytterdøra i 1.etasje tek i terskelen, har nedslitt overflatebehandling og sprekker i treverket både i karmen og dørbladet.

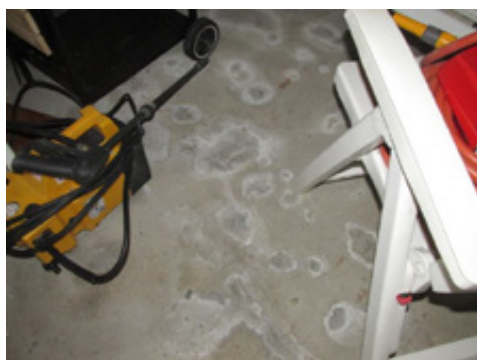
Flekkvise saltutslag i betonggolvet i kjellaren med naturleg årsak i fukttransport gjennom konstruksjonen.

Flekkvise saltutslag

Treverk som er lagra direkte på golvet og langs grunnmuren bør fjernast.

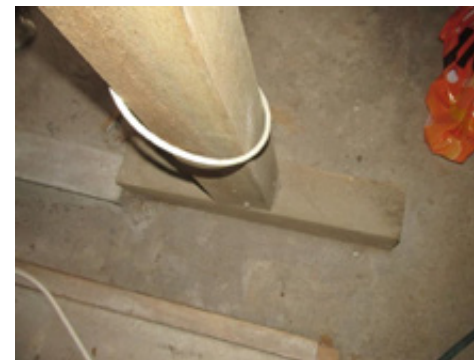
Tresøyer på golv uten kapillar brytande sjikt mot betonggolvet

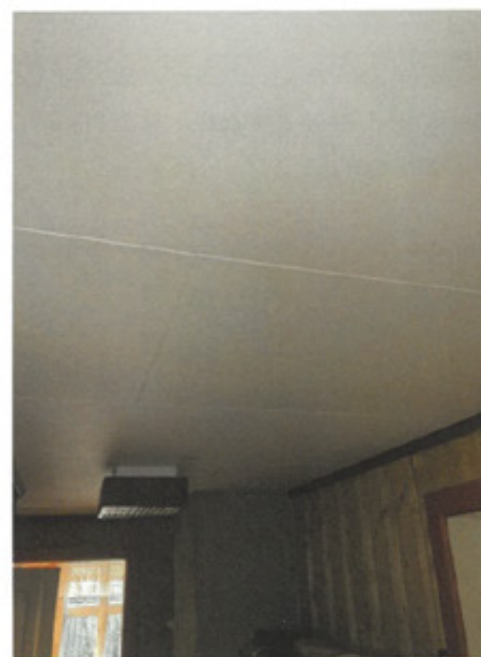
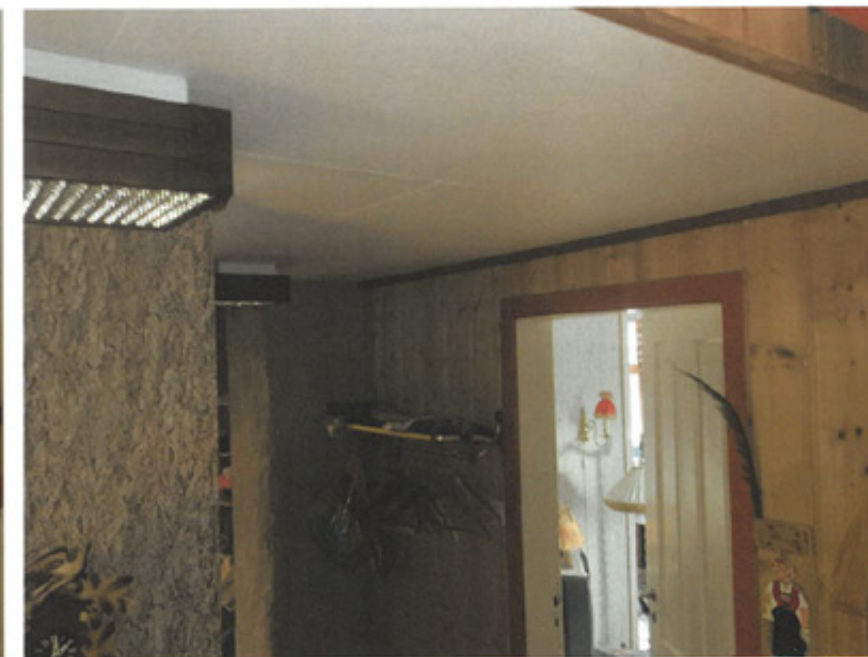
Røykvarsler mangler. Det er krav til en røykvarsler i hver etasje. Fra 2011 er det krav at minst en av de skal ha 230V tilkobling i tillegg til batteri. Jf. FEL §36.

Detektor er ikkje montert i 1 etg.

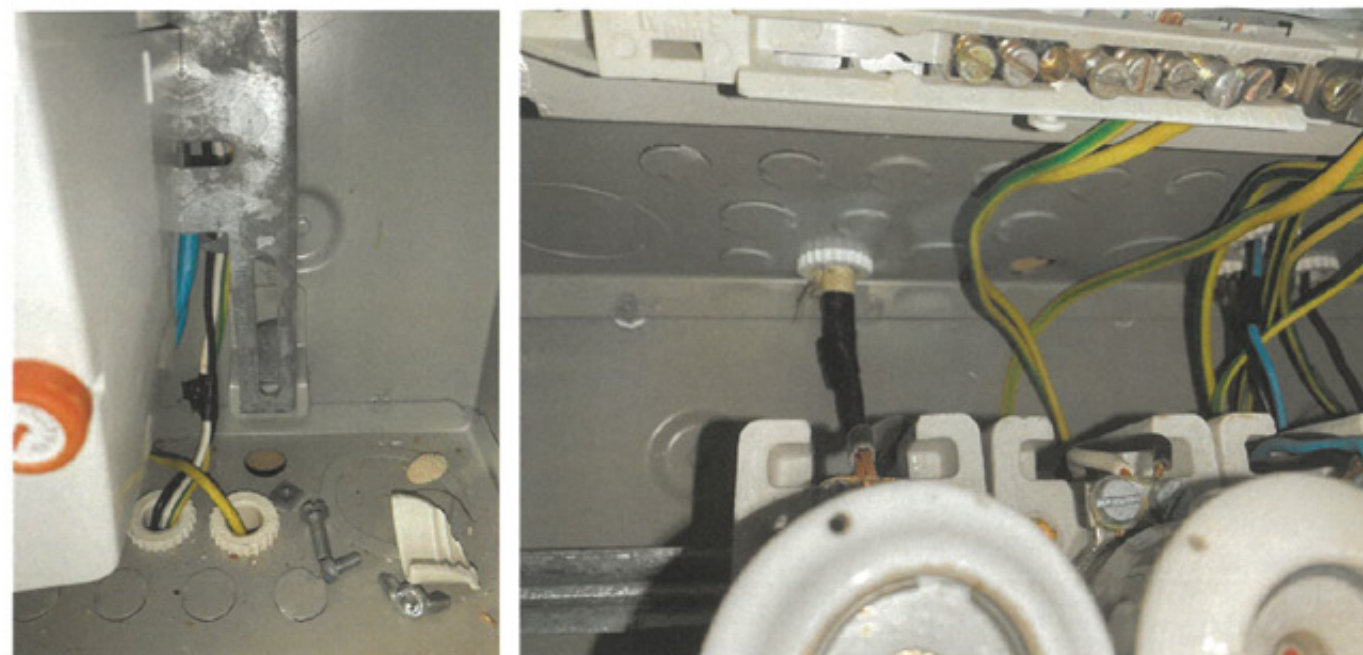
Sikringsskap anbefales skiftet. Og oppgraderast til ny og bedre standard.

Sikringsskap bør oppgraderast. Ikkje selektivitet mellom inntakssikringer og hovedsikringer, begge er på 25A så ein har ikkje kontroll på om hovedsikring eller inntakssikring slår ut ved høg belastning.

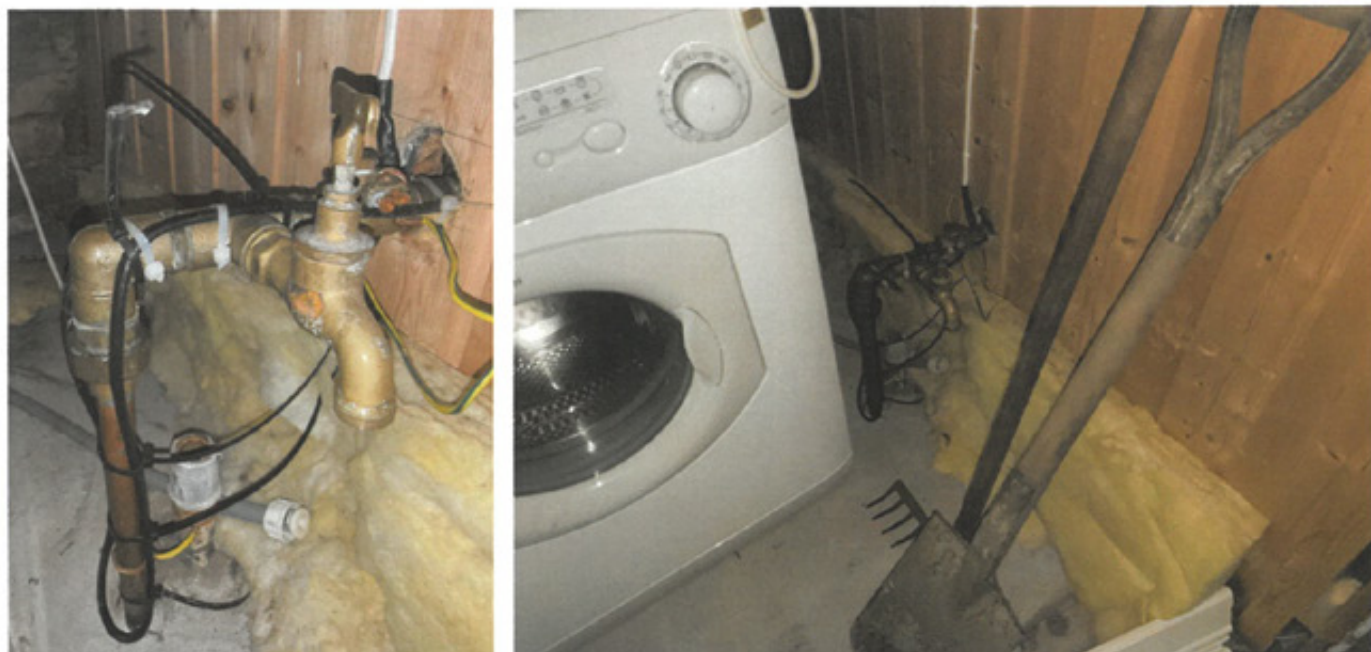
Jordingsanlegg har mangler. Jf. FEL §36.

Jordingskabel er ikke festa.

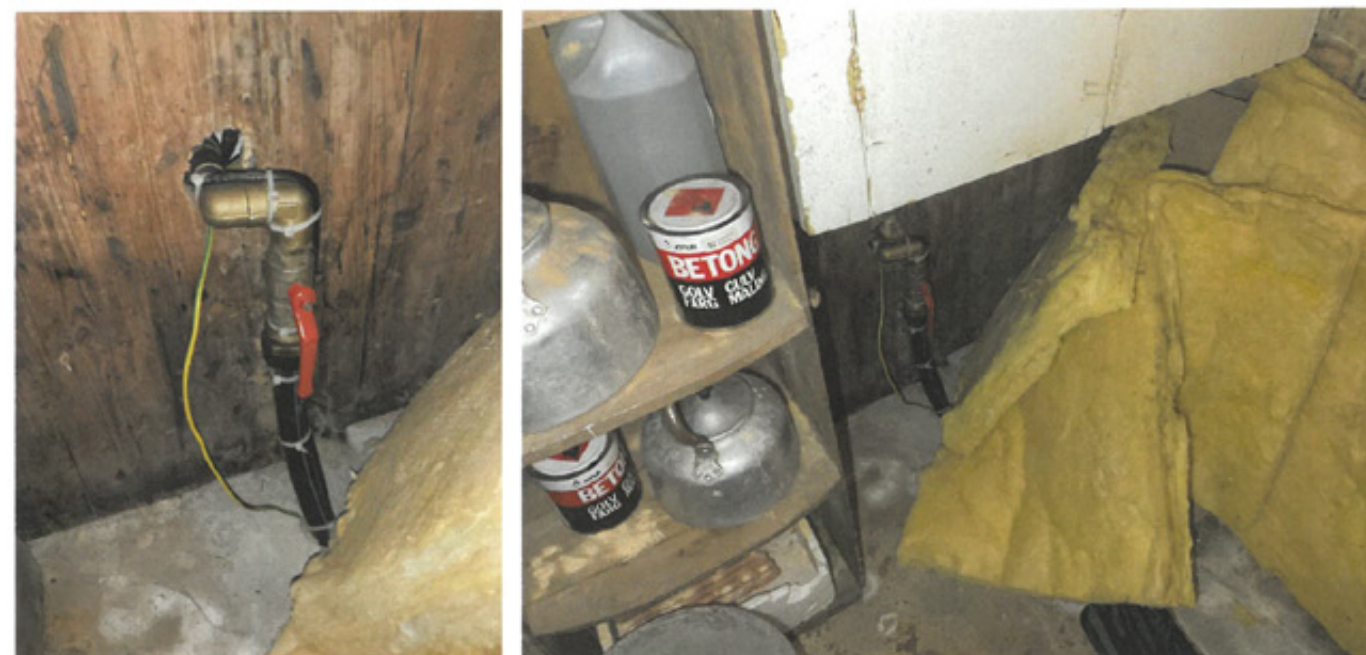
Jordklemme er ikke forskriftsmessig installert. Jf. FEL §36.

Her må det monterast ny jordklemme, dårlig utført tilkobling på den som står der.
