Hyllestad

Lifjordvegen 599, 6957 Hyllestad

Befaringsdato: 22.05.2024 Rapportdato: 15.07.2024 Oppdragsnr.: 21700-1103 Referansenummer: SB5126
Autorisert foretak: Førde Takstkontor AS Sertifisert Takstingeniør: Ole Christian Åsen Vår ref: Ole Christian Åsen

Tilstandsrapport

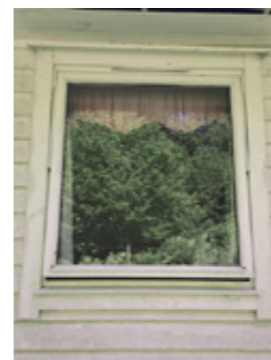
Råteskade i karm og listverk på vinduet i badet.

Nokre av vindua har lause glaslister, lekkasje og fuktskade vil difor kunne oppstå.

Manglande dryppkant kan medføre fukttopptrekk i listverk og underkarm med følgjeskade.

Skifte vindu og listverk med råteskade.

Feste lause glaslister for å unngå fuktskade.

Utbetring av glipe mellom karm og listverk på vindu i kjellaren.

Vidareføring av vanleg tilsyn og vedlikehald med overflatebehandling.

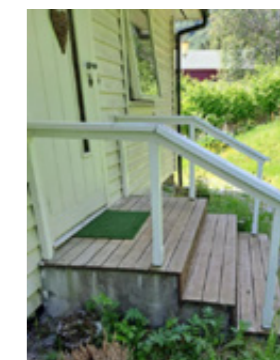
Balkonger, terrasser og rom under balkonger

Frå stova er det utgang til altan av tredekke med trerekkverk, ca 10m2.

Rekkverket bør med omsyn til sikkerheit oppgraderast til dagens krav.

Vedlikehald med overflatebehandling.

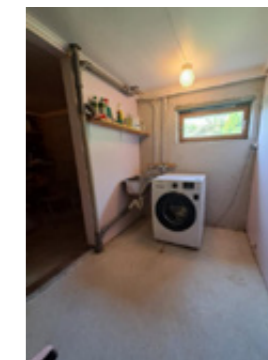
Våtsonene er utført utan tettesjikt/membran. Lekkasje og fuktskade vil difor kunne oppstå.
Sluken har oppnådd over halvparten av forventa brukstid.
Rommet har berre ventilering via vindu. NS3600 krev mekanisk avtrekk.
Saltutslag på murpussa veggjar.
Golv har slitt overflatebehandling.
Riss i plateskøyntane i himlingen.
Gjennomføringane for vassrør og avløpsrør i himlingen er ikkje fuga.
Det er registrert motfall i golvet ved skyllekaret.
Vaskeskjellaren tilfredsstillar ikkje dagens krav til oppbygging av våtrom.

Med omsyn til registrerte avvik og våtrommet sin generelle alder er totalreovering vurdert som mest hensiktsmessig .

Kostnadsestimat: 100 000 - 300 000

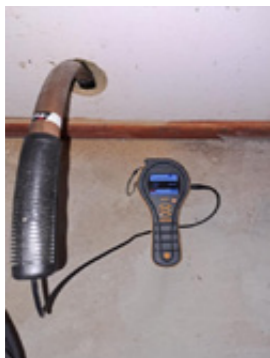
TG 3 Tilliggende konstruksjoner våtrom

Holtaking og fuktmåling i lukka konstruksjon er utført frå tilliggande vedbod.

Fuktkontroll med piggar i botnsvilla viste fuktkvotepå 24%, som er svært fuktig.
Det registrerte fuktnivået vil medføre fuktskade.

Kostnadsestimat: 10 000 - 50 000

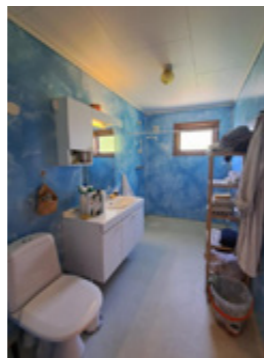
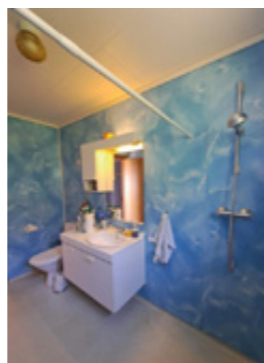
1. ETASJE > BAD

Sprek i belegoppbretten i hjørnet i dusjsone. lekkasje og fuktskade vil difor kunne oppstå.

Merkbar slark i våtromspanelen langs hjørneprofilen ved dusjsone. Naturleg årsak er manglande fuging som over tid vil kunne medføre fuktskade i platene.

Våtromspanelen er utført utan botnprofil og forsegling i underkant, og vil være utsett for fuktskade.

Fuktsvelling i frontane på baderomsinnreiinga.

Det er "hulromslyd" i betonggolvet ved dusjsone, truleg grunna en skade i betongen under belegget.

Med omsyn til registrerte avvik og våtrommet sin alder er totalrenovering vurdert som mest hensiktsmessig.

Kostnadsestimat: Over 300 000

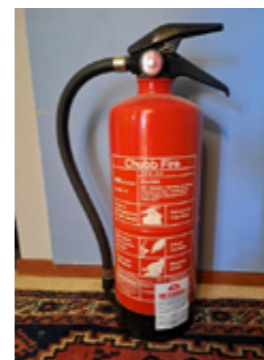
1. Er det mangler for brannslukningsutstyr i boligen iht. forskriftskrav på søknadstidspunktet, men minst Byggeforskrift 1985?
Nei
2. Er det skader på brannsløkkingsutstyr eller er apparatet eldre enn 10 år?
Ja Brannsløkkaren er frå byggeåret og må skiftast.
3. Er det mangler på røykvarslar i boligen iht. forskriftskrav på søknadstidspunktet, men minst Byggeforskrift 1985?
Ja Det er ikkje montert røykvarslar i kjellaren.
4. Er det skader på røykvarslere?
Nei

Kostnadsestimat: Under 10 000

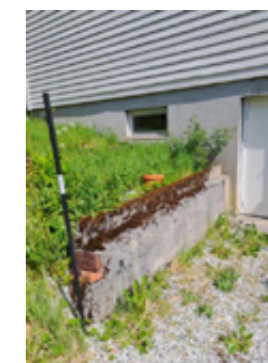
Muren er ikkje sikra med rekkverk eller anna forsvarleg ordning, det er krav til sikring med omsyn til høgde på over 50cm.
Murpussen har mosevekst, riss og avskalling

Sikre muren med rekkverk eller anna forsvarleg ordning som til dømes hekk/beplantning.
Lokal utbetring av murpuss med riss og avskalling.
Fjerne mose.

Kostnadsestimat: Under 10 000
