# Sunnfjord - Jølster

Nikolai Astrupsveg 1373, 6847 Vassenden

# LANDBRUKSTAKST

- Enebolig med utleigedel
- Nikolai Astrups veg 1373, 6847 VASSENDEN
- SUNNFJORD kommune
- # gnr. 337, bnr. 1

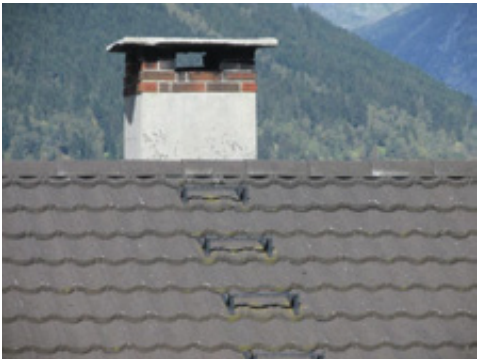
Taktekkinga har flekkvis lav- og mosevekst. Halvparten av forventa brukstid er oppnådd.

Vidareføring av regelmessig tilsyn og vedlikehald.

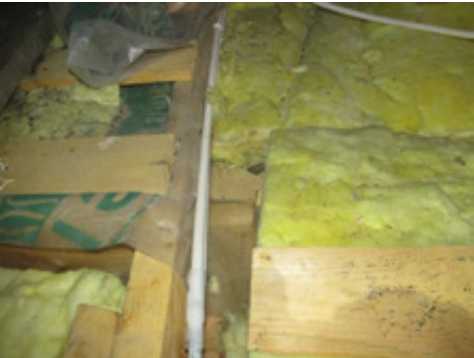
Samantrykte isolasjonsmatter isolerer dårleg og bør skiftast. Etterisolere område med dårleg utfylling av isolasjonen for å unngå kondensering med følgeskade. Kontrollere musebanda i luftinga under kledningen for å hindre inngang for mus.

Dårleg utfylling av isolasjonen. Ekskrement etter mus.

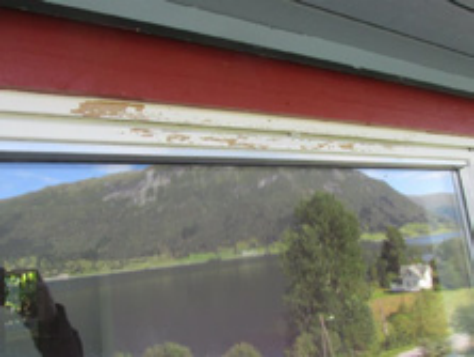
Sprekker og avflassing av maling innvendig i nokre vindauge, med naturleg årsak i avrenning av kondens.  
Flekkvis slitasje i utvendig overflatebehandling.  
Vindauga som er frå 1991 har oppnådd over halvparten av forventa brukstid.  
Vindauga som er frå byggeåret har oppnådd forventa brukstid.  
Sprekker i eit glas i kjellaren.

Slitasje i utvendig overflatebehandling.

Vedlikehald med overflatebehandling.  
Skifte glas med sprekker og eventuelt vindauga som er frå byggeåret.

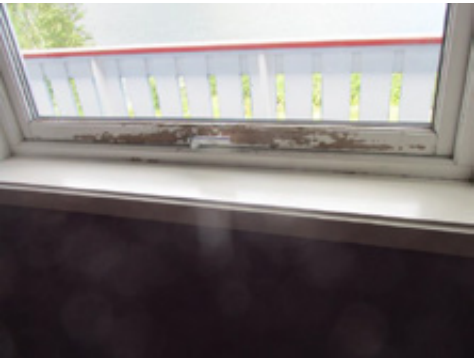
Avflassing av maling innvendig.

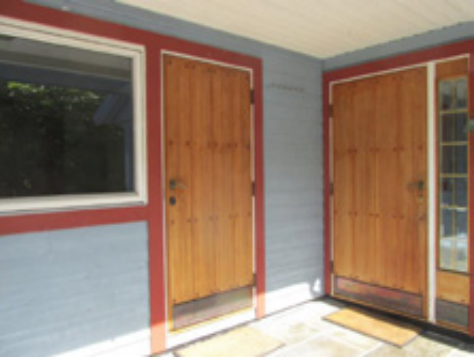
Skade på utvendig finert overflate på ytterdøra i underetasjen.

Ytterdører i overbygd inngangsparti.

Oppgradering/skifting av ytterdøra i underetasjen.  
Vidareføring av vanleg vedlikehald med maling av tredører og oljing av finerte dører.

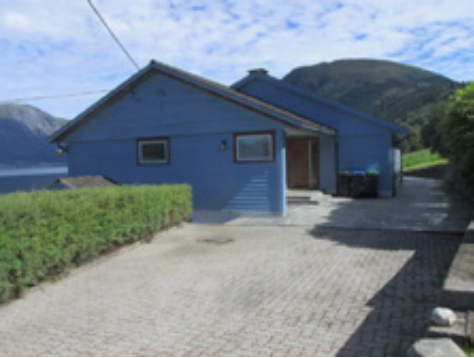
Skiferterrassen har sprekker i fugene og enkelte lause skiferheller, med naturleg årsak i setningar.  
Belegningssteinen langs sørfasaden og i tunet har område med setningar.

Tun med belegningsstein og platting med skifer langs sørfasaden.

Remontere lause skiferheller og flikke/skifte fuger med sprekker.  
Oppgradere lokale område med belegningsstein som har setningar.

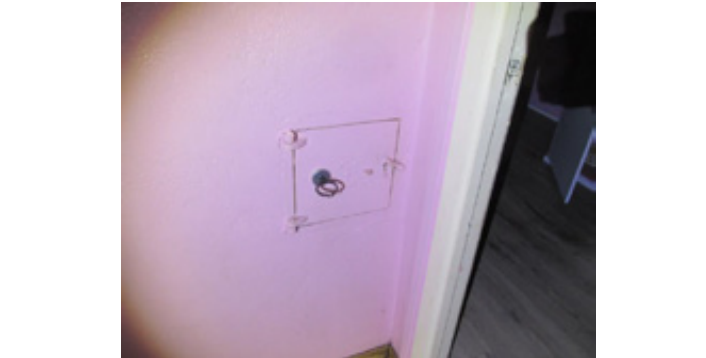
Sotluke har ikkje forskriftsmessig avstand på minimum 300 mm til brennbart materiale. Det er ikkje eldfast materiale på golvet under feie- og sotluke. Der er ikkje synleg utkraging rundt pipa i etasjeskilje. Pipa har nokre riss i overflatene. Sotutslag under feieleuka i kaldloftet.

Sotluke i underetasjen.

Overflater som er nærmare sotluke enn 30 cm må sikrast med ubrennbart materiale. Montere eldfast plate på golvet under sotluke og under feieluka i kaldloftet.

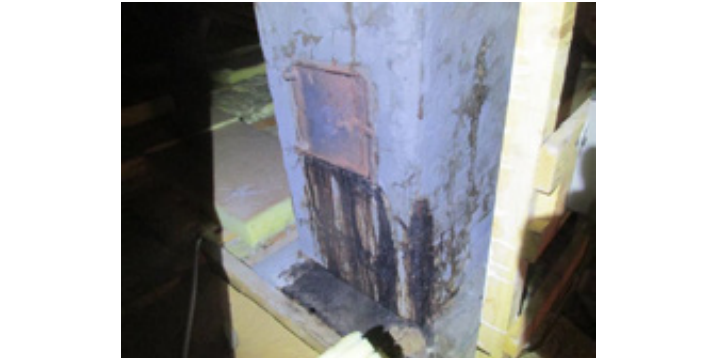
Feieluke i kaldloftet.

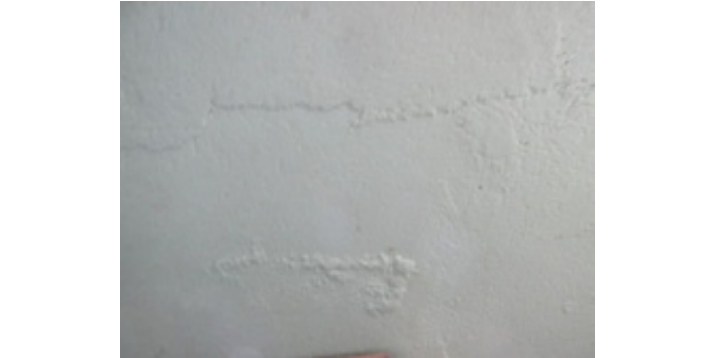
Det er registrert bobling/saltutslag i malinga innvendig på murveggen i boda som ligg mot utvendig betongtrapp. Naturleg årsak er fukttransport gjennom veggen på grunn av manglande kapillarbrytande sjikt mellom trappa og murveggen.

Flekkvise saltutslag/bobling i innvendig maling i boda på grunn av fukttransport gjennom murveggen.

Fuge/tette utvendig mellom murveggen og trappa og ny overflatebehandling av murpussen.

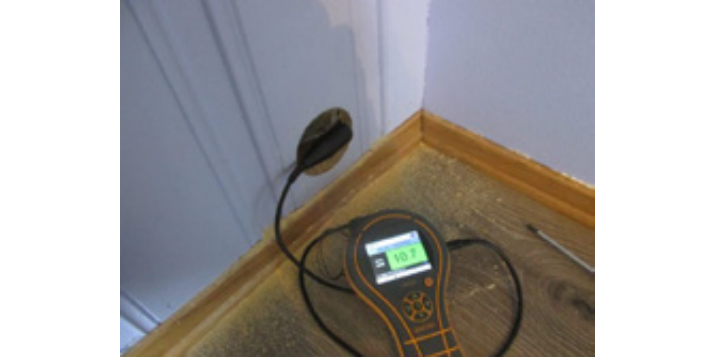
Tilfarargolv og innvendig utlekt vegg i eldre bygg er generelt å rekne som risikokonstruksjonar med omsyn til fukt og kondensering. Tilfarargolva er kontrollerte med piggmåling uten å avdekke avvik. Holtaking for kontroll av innvendig utlekt trepanel under terrengplan er utført i stova. Fuktkvoten i treverket vart målt til 10,7% og ligg innfor normal fuktvote. Ein gjer likevel merksam på at enkelte kontrollpunkt uten registrerte avvik ikkje er ein garanti for at det ikkje kan vere avvik andre plassar i konstruksjonen.

Fuktmåling i innvendig utfora vegg under terreng i stova i underetasjen.

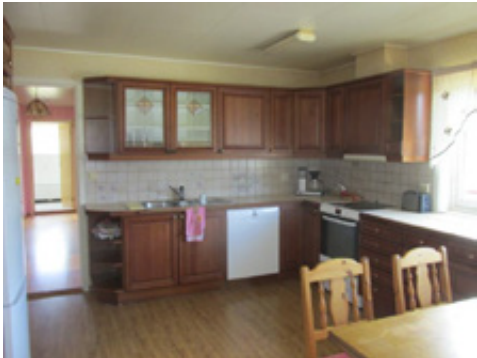
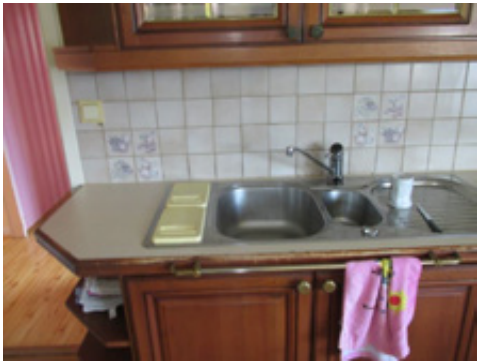
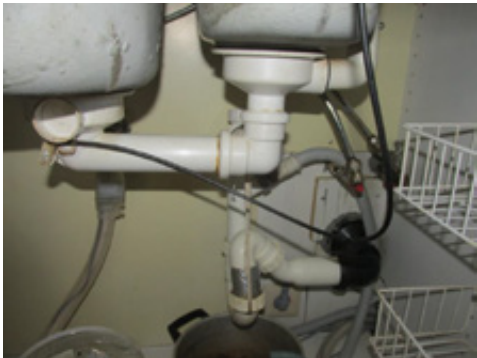
- Det er avvik:
- Kjøkkeninnreiinga har naturlege slitasjemerker i overflata.  
Det er tape rundt kopling for vasslåsen under oppvaskkummen.

Utett kopling på avløpsrøret.  
ETASJE > KJØKKEN

Flikking/oppgradering ved behov.  
Oppgradere koplingane på avløpsrøret under oppvaskbenken.
