# Sunnfjord - Jølster

Nikolai Astrupsveg 1373, 6847 Vassenden

## ENEBOLIG MED UMLEIGEDEL

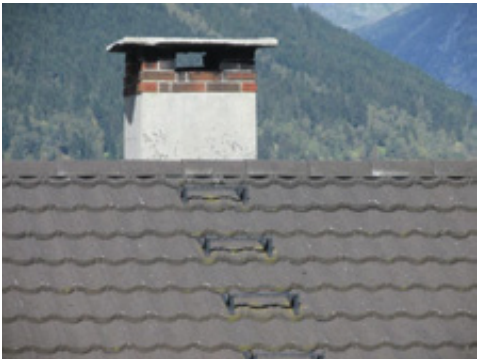
Taktekkinga har flekkvis lav- og mosevekst. Halvparten av forventa brukstid er oppnådd.

Vidareføring av regelmessig tilsyn og vedlikehald.

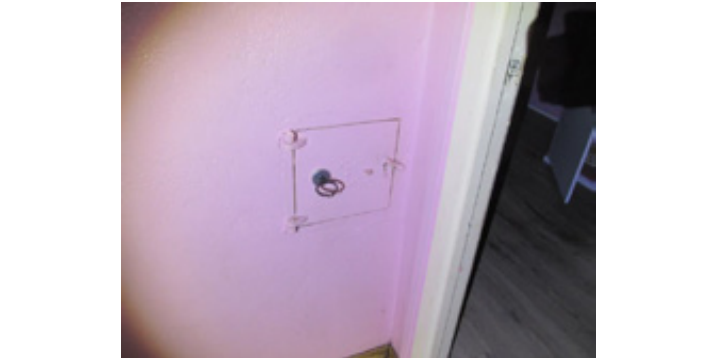
Sotluke har ikkje forskriftsmessig avstand på minimum 300 mm til brennbart materiale. Det er ikkje eldfast materiale på golvet under feie- og sotluke. Der er ikkje synleg utkraging rundt pipa i etasjeskilje. Pipa har nokre riss i overflatene. Sotutslag under feieleuka i kaldloftet.

Sotluke i underetasjen.

Overflater som er nærmare sotluke enn 30 cm må sikrast med ubrennbart materiale. Montere eldfast plate på golvet under sotluke og under feieluka i kaldloftet.

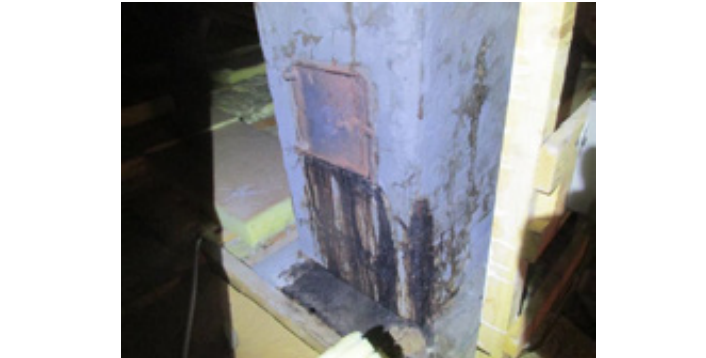
Feieluke i kaldloftet.

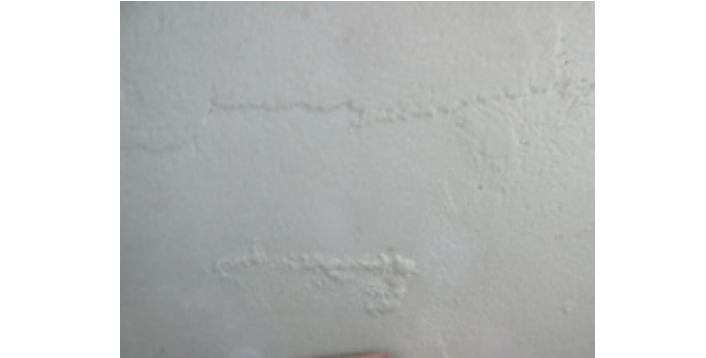
Det er registrert bobling/saltutslag i malinga innvendig på murveggen i boda som ligg mot utvendig betongtrapp. Naturleg årsak er fukttransport gjennom veggen på grunn av manglande kapillarbrytande sjikt mellom trappa og murveggen.

Flekkvise saltutslag/bobling i innvendig maling i boda på grunn av fukttransport gjennom murveggen.

Fuge/tette utvendig mellom murveggen og trappa og ny overflatebehandling av murpussen.

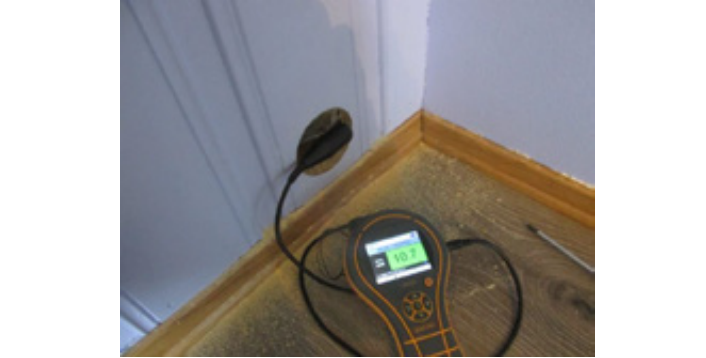
Fuktmåling i innvendig utfora vegg under terreng i stova i underetasjen.

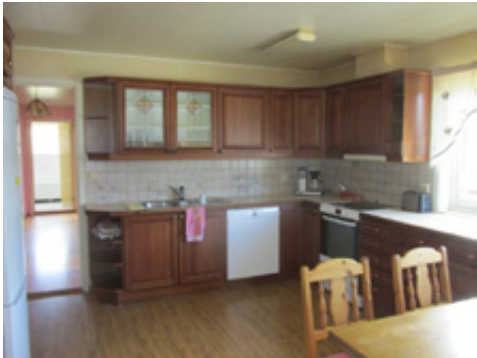
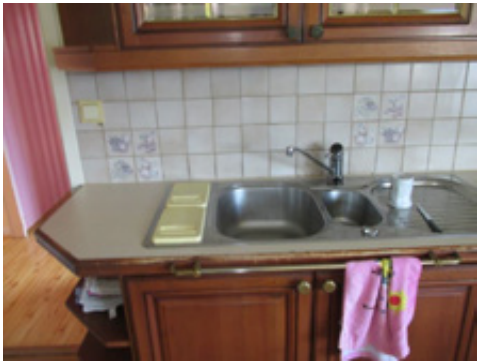
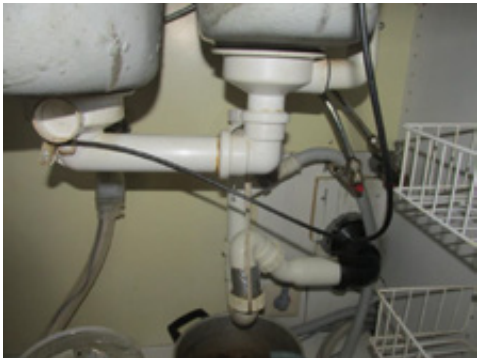
- Det er avvik:
- Kjøkkeninnreiinga har naturlege slitasjemerker i overflata.  
Det er tape rundt kopling for vasslåsen under oppvaskkummen.

Utett kopling på avløpsrøret.  
ETASJE > KJØKKEN

Flikking/oppgradering ved behov.  
Oppgradere koplingane på avløpsrøret under oppvaskbenken.
