Sunnfjord

Førdefjordvegen 1524, 6815 Førde

Befaringsdato: 17.12.2024 Rapportdato: 07.01.2025 Oppdragsnr.: 18923-1329 Referansenummer: RZ1219
Autorisert foretak: Førde Takstkontor AS Sertifisert Takstingeniør: Bjarte Roska Vår ref: Bjarte Roska

Tilstandsrapport

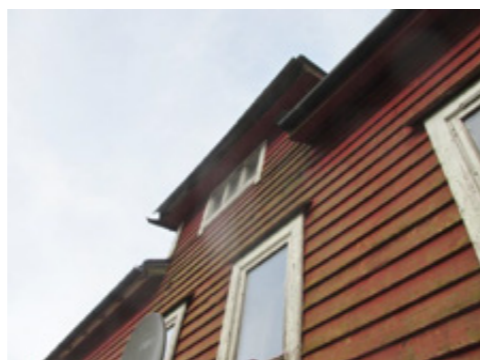
Det er ikkje lagt rør for vekkeliing av vatn frå taknedløpa. På takopplettet mot sør er loddbordet og takrenna avriven. Det manglar endestykker og rennene har fleire lekkasjepunkt. Takrennene har oppnådd forventet brukstid. Del av snøfangarane er skada/avrivne. Råteskade i del av vindskier og loddbord. På tilbygget er det ikkje montert vindskier.

Fleire skader på renner og manglande vekkeliing av vatn frå taknedløpa.

Oppgradering/skifting av takrenner og nedløpsrør. Legge rør i bakken for vekkeliing av vatn frå taknedløpa. Skifting av råteskada vindskier og loddbord og montere vindskier som manglar. Montere ny snøfangar på takflata mot sør.

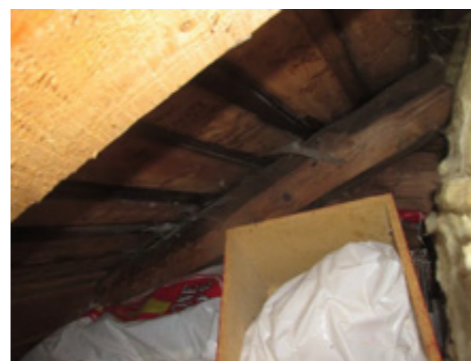
Isolerte skråtak har ikkje dampsperre og er ikkje ventilerte. Konstruksjonen er difor utsett for kondensering med følgjeskade. Under synfaringa vart det registrert fukt i flekkvise område i innvendige skråtak i soverommet mot vest. Registerte avvik er også kommenterte under takteking.

Fukt i undertaket.

Skråtak med fukt bør opnast for nærmare kontroll og reparasjon av skadeårsak. Konstruksjonen må overvåkast. Ved ei eventuell skifting av taktekinga bør konstruksjonen oppbyggast med ventilering over isolerte skråtak.

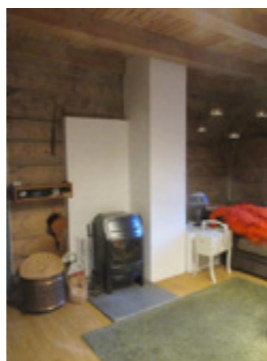
Vedomn i stova.

Pipa som er utfasa bør blendast og tilknytta vedomn fjernast.

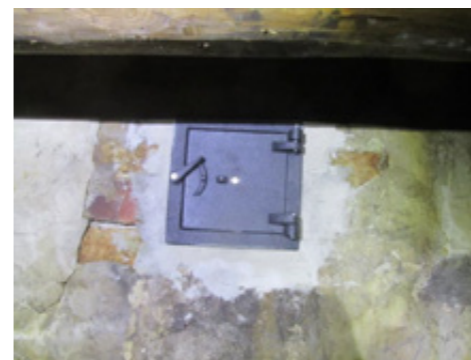
Sotluke i kjellaren.

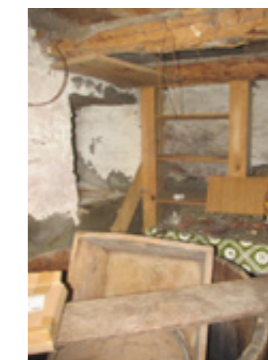
Flekkvise saltutslag i murane med naturleg årsak i fukttransport gjennom konstruksjonen.

Golvbjelkane er innmurte i grunnmuren. Innmurte bjelkar er ein risikokonstruksjon med omsyn til fukt-/råteskade.

Krypkjellar under den eldste delen.

Treverk som er lagra på golv og som står inn til murveggane er utsett for fukt- og soppskade og bør fjernast.

Fuktnivået i krypkjellaren og kjellaren bør overvåkast.

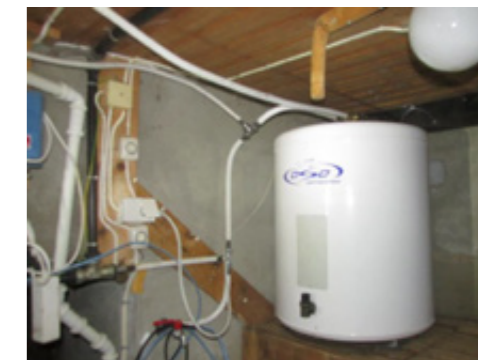
Kjellar i tilbygget.

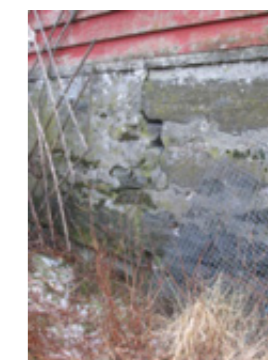
Setningsprekk i innvendig murvegg under tilbygget. Gripe mellom steinane i muren i det sørvestre hjørnet, antatt på grunn av setning.

Gripe mellom nokre steinar i grunnmuren mot sørvest.

Grunnmuren bør overvåkast over tid for kontroll av eventuelle endringar og behov for tiltak. Pussing/flikking av sprekker.
