# Tjøme - i sjøkanten med beliggenhet av de sjeldne!

Grepanveien øst 30, 3145 Tjøme - Færder kommune

# Tilstandsrapport

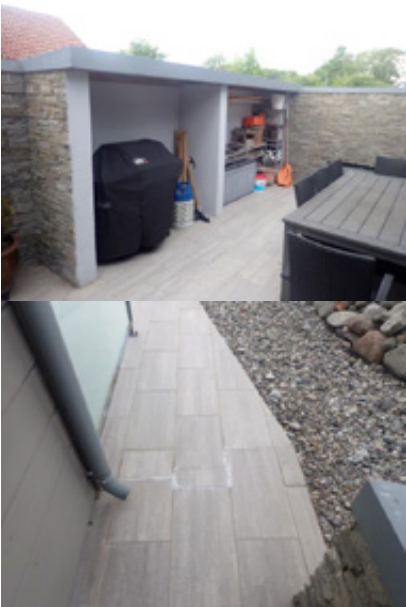
Terrasse/uteplass på bakkeplan med støpt plate med faststøpte fliser ut for stue/kjøkken. Terrassen er bygget sammenhengende med flislagte overflater langs bygningen på øst og vest fasade og foran inngangsparti og atriumområde.  
Det er mur og mur-konstruksjoner ved uteplass i atriumområde til bruk grillplass o.lign. Fasader av dekor skiferstein og pusset mur.

- Det er avvik:

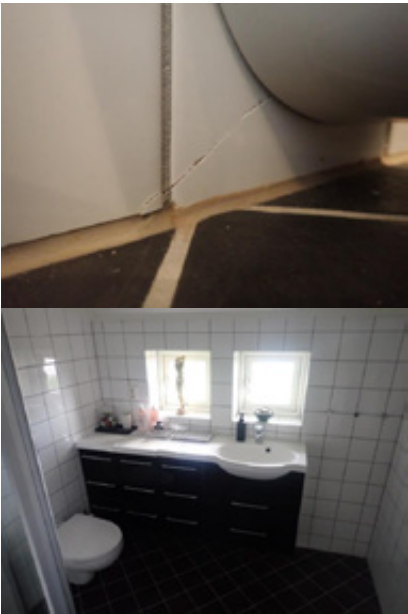
Veggene har fliser. Taket har panel.

- Det er vindu/dør med ikke fuktbestandige materialer i våtsonen (ved vask, dusj, badekar, osv.), løsningen eller byggematerialet er uegnet
- Det er påvist sprekker i fliser.

- Våtrommet fungerer med dette avviket.

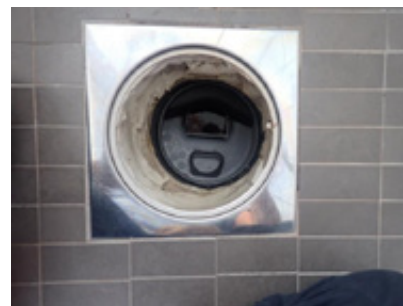
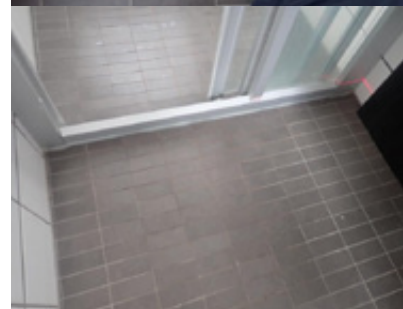
Gulvet er flislagt med elektriske varmekabler. Det er totalt 1,5 cm fall til sluk fra gulv ved terskel dør.

- Det er påvist avvik i fallforhold til sluk i forhold til krav i forskrift på byggetidspunktet.
- Det er påvist at flisfuger har riss/sprekker.
- Det er mulighet for at det kan forekomme vannlekkasje på våtrommet hvor vann ikke vil gå til sluk.

Det er oppkant og stengt inn mot mot sluk for eventuelt lekkasjevann. Hovedgulv er tilnærmet flatt. Lokalt fall i dusj . Det er åpen fuge på gulv ved sluk.

- Fuger bør skiftes ut.
- Slike riss/sprekker kan indikere bakenforliggende fuktskader, og konstruksjonen bør observeres jevnlig for å vurdere utvikling.
- Det bør etableres avrenning inn til sluk for hele våtrommet.
