# Kong Oscars gate 11 - Tønsberg

Kong Oscars gate 11, 3116 Tønsberg

Befaringsdato: 03.07.2023

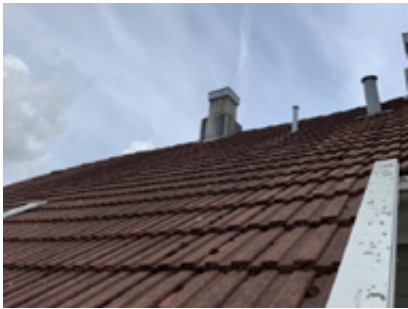
| Taktekking |
|---|
| Halv valmet tak tekket med flat betongtakstein av eldre dato, undertak av rupanel. Taket er besiktet fra bakkenivå og balkong. |

Slitt taktekking

| Konsekvens/tiltak |
|---|
| <ul style="list-style-type: none"><li>Andre tiltak:</li></ul> <p>Utskifting av papp, sløyfer, taksteinslekter og takstein må påregnes innen 5-10 årsperiode. Ut i fra synlige forhold kan det ikke utelukkes råteskader i skjult konstruksjon.</p> |

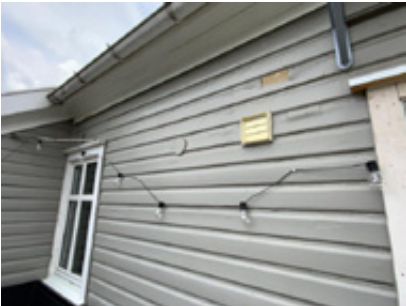
Yttervegger i stående plank (reisverksplank) utvendig kledd med liggende trepanel. Kledning fra byggeår med unntak av på sydvegg der er kledning noe nyere.

Slitt kledning.

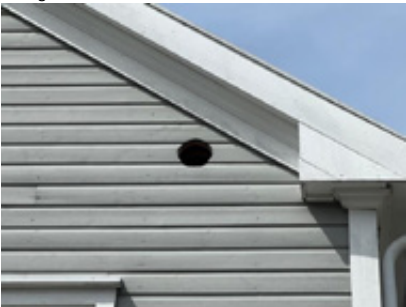
Mangler luftegitter

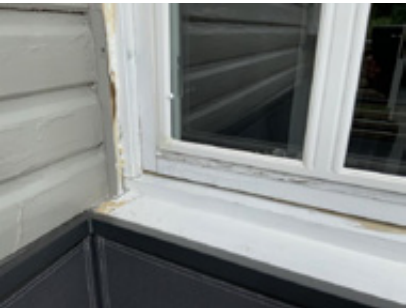
Malte trevindu med 2-lags glass i entré.

Slitt vindu i entré

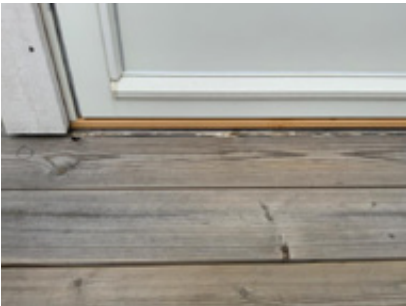
Bygningen har malt hovedytterdør, malt inngangsdør inn til leilighet av eldre dato og malt balkongdør i tre fra 2020.

Mangler beslag under dør

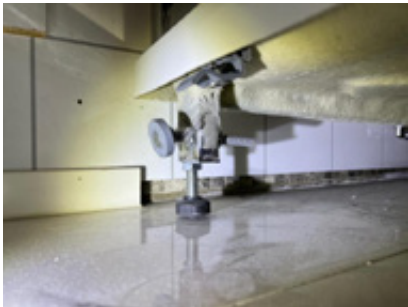
Laminerte baderomsplater på vegger og malte plater på innvendig tak.

- Våtromsplater er ikke montert fagmessig.

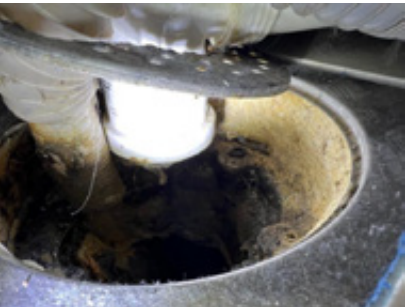
Det er plastsluk og ukjent tettesjikt/membran.

- Mer enn halvparten av forventet brukstid er passert på membranløsningen.
- Sluk har begrenset mulighet for inspeksjon og rengjøring.

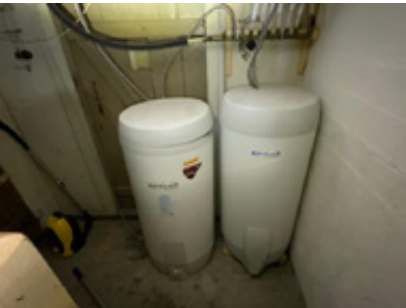
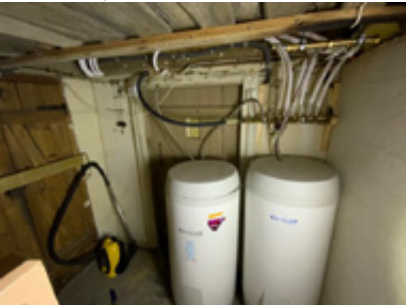
Det er to varmtvannstanker på ca 200 liter plassert i kjeller, en fra 2008 og en fra 2017. Tankene ser ut til å være seriekoblet og betjen flere boenheter.

Varmtvannstanker i kjeller

- Det er ikke påvist tilfredsstillende el-tilkobling av varmtvannstank iht. gjeldende forskrift.
- Det er ikke påvist tilfredsstillende avrenning eller annen kompenserende løsning fra varmtvannstank.

- Det bør etableres tilfredsstillende el-tilkobling etter gjeldende forskrift.
- Det bør etableres tilfredsstillende avrenning eller lekkasjesikring ved varmtvannstank.

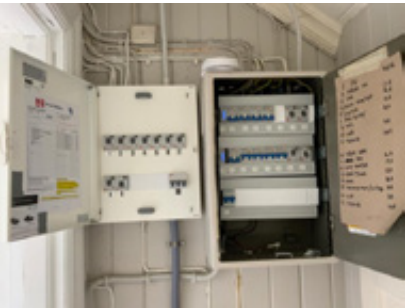
Kursfortegnelse er lite oversiktlig og dårlig merket, det bør lages ny. Ingen unormal avvik men da det ikke foreligger noen opplysninger om anleggets tilstand eller samsvarserklæring fra arbeid utført i 2020, anbefales det kontroll av el-anlegget. Kostnadsestimat gjelder kontroll av anlegget og ikke eventuelle utbedringer/oppgradering.
