# VALBORGS VEI 15 - TØNSBERG

Eiendomstype: Enebolig

| Byggeår | 1931 |

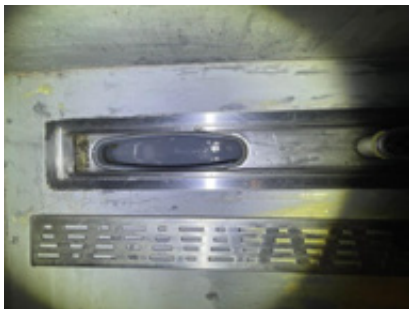
#### Sluk, membran og tettesjikt

Det er slukrenne ved vegg i dusjonen. Membran er ikke synlig i sluk, men det er benytte smøremembran iflg. dokumentasjon.

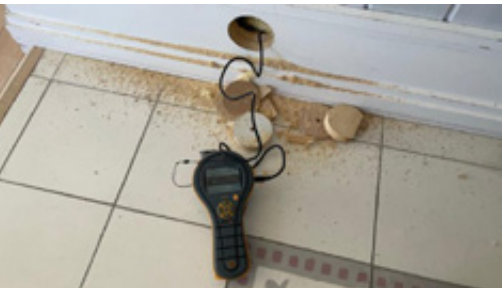
#### Tilliggende konstruksjoner våtrom

Hulltaking er foretatt uten å påvise unormale forhold.
