# Vertikaldelt enebolig sentralt og solrikt på Eik

Syrbekkveien 1B, 3123 Tønsberg

Eiendomstype: Enebolig - vertikaldelt - eierseksjon

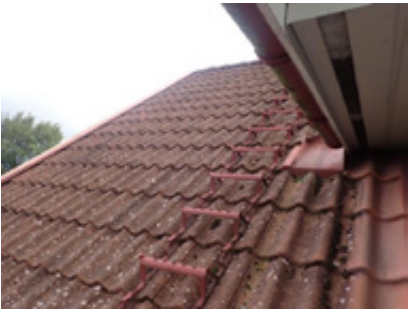
### Taktekking TD 2

Taktekkingen er av betongtakstein. Taket er besiktiget fra bakkenivå.

- Taktekkingen har mose og slitasje på grunn av elde.

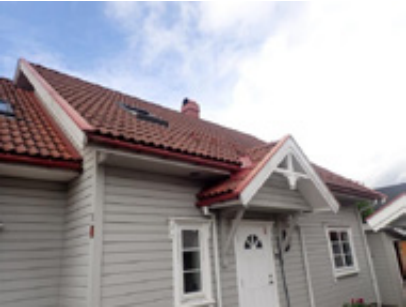
### Nedløp og beslag TD 3

Takrenner og nedløp i aluminium.

- Det mangler snøfangere på hele eller deler av taket, noe som var krav på byggemeldingstidspunktet.

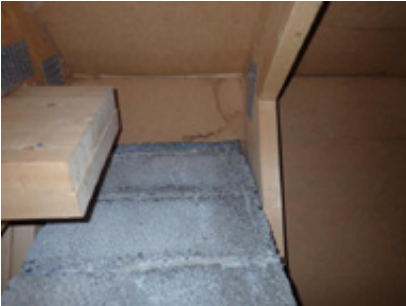
### Takkonstruksjon/Loft TD 2

Takkonstruksjonen har A-takstoler i tre. Tak-konstruksjon er besiktiget opp gjennom takluke fra soverom .

- Det er påvist fuktskjolder/skader i takkonstruksjonen.

Det er registrert skjolder i undertaket ved pipe. Det er ikke registrert lekkasjer på befaring.

Skjolder skyldes antatt naturlig fukt og kondensgjennomgang i tak-konstruksjonen over tid. Det er ikke behov for umiddelbare tiltak

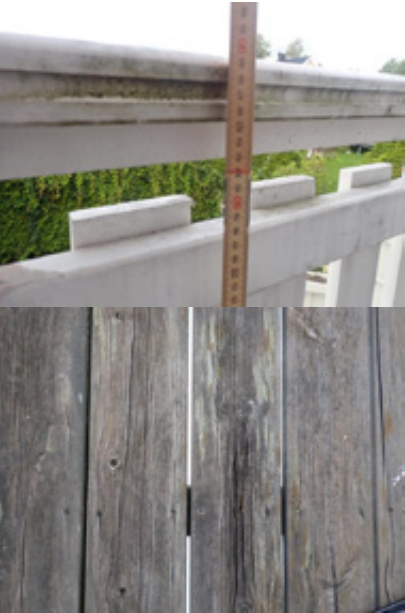
### Balkonger, terrasser og rom under balkonger TD 3

Balkong utfor stue i 2 etasje. Bygget av impregnerte materialer og fundamentert til terreng med støpte fundamenter. Rekkverk i tre. Eier har skiftet bord på rekkverk i 2023. Areal balkonggulv er 3 m2.

- Rekkverket er for lavt i forhold til dagens krav til rekkverkshøyder.
- Det er påvist fukt/råteskader i konstruksjonen.

Råteskadet terrassebord må skiftes.

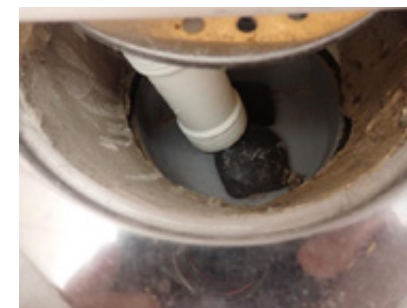
1 TG 2

Det er plastsluk og membran med ukjent utførelse og ukjent type membran.

- Mer enn halvparten av forventet brukstid er passert på membranløsningen.
