# Hedrumgaten 37 - Tønsberg

Det foreligger en tilstandsrapport datert xx med befaringsdato 14.08.2023 fra Gunnar Sverrisson som er en uavhengig og autorisert Takstmann.

Rapporten omfatter selveier leilighet i en firemannsbolig oppført i 1918. Leiligheten er oppusset i 2018 med nytt badrom, videre er taktekkning byttet i regi av sameiet i 2018/2019. Vinduer fra 1990 og 2000 tallet. Som det fremgår av rapporten er det registrert enkelte symptomer på avvik fra normal tilstand/dagens krav, det meste som følge av normal slitasje og alder på bygningsdelene samt strengere forskriftskrav. En del av avvik vil tilfalle sameiet der kostnad deles på alle boenhetene.

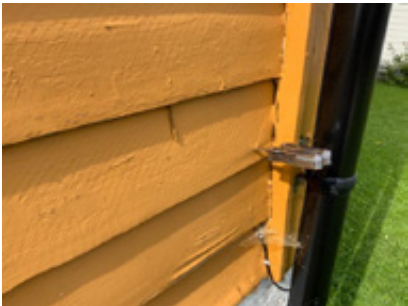
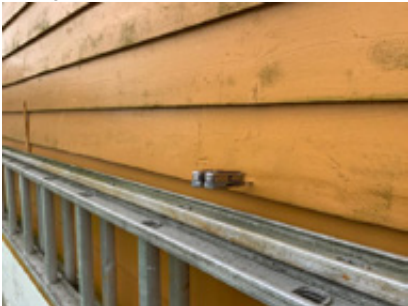
Råte i kledning

| <ul style="list-style-type: none"><li>Det er påvist spredte råteskader i bordkledningen.</li></ul> |

| <ul style="list-style-type: none"><li>Råteskadet trekledning må skiftes ut.</li></ul> |

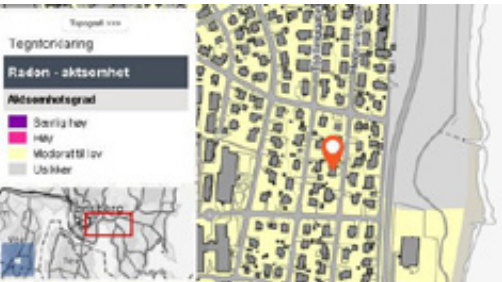
Det er ikke foretatt radonmålinger, og bygget er heller ikke utført med radonsperre. Eiendommen ligger i et område med moderat til lav aktsomhetsgrad.

Området viser moderat til lave verdier mht til radon

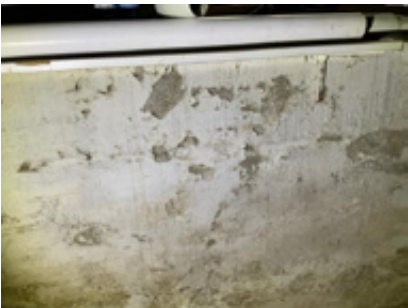
Saltutslag på kjeller vegger

- Det er påvist indikasjoner på noe fuktgjennomtrenging i kjellergulv.

- Det påviste fuktnivå gir grunn til å overvåke konstruksjonen jevnlig for å se utvikling over tid, og eventuelt foreta tiltak for å unngå fuktskader.

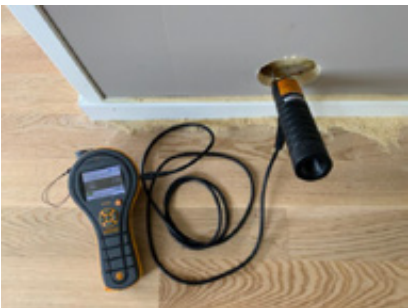
Hulltaking er foretatt i stue uten å påvise unormale forhold.  
Fuktkvotemåling (vekt%) i konstruksjonen ble målt til 8.

Fuktundersøkelse i vegg

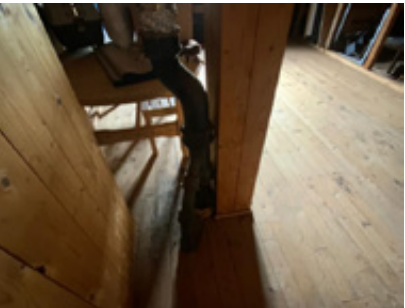
Det er avløpsrør av støpejern.

Støpejernsrør på loft

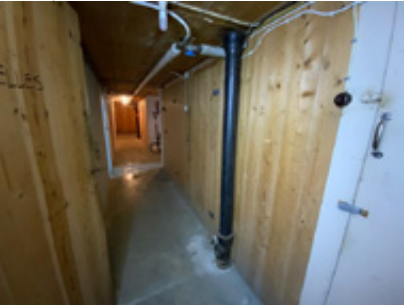
Støpejernsrør i kjeller

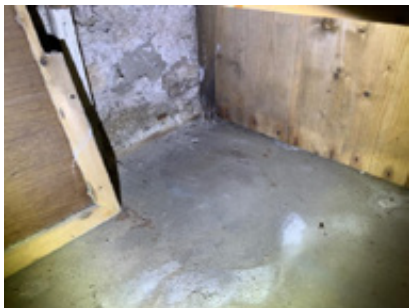
Påbegynnende råde i treverk

- Mer enn halvparten av forventet levetid på drenering er overskredet.
- Det mangler, eller på grunn av alder er det sannsynlig at det mangler, utvendig fuktsikring av grunnmuren ved kjeller/underetasje.

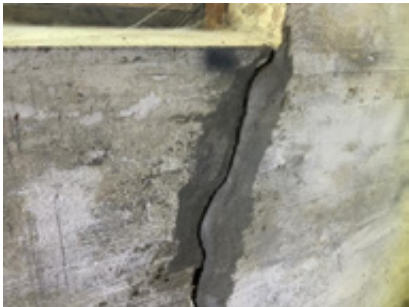
Sprekker i grunnmur

- Grunnmuren har sprekke-dannelser.

Det er registrert gjennomgående sprekker i grunnmur samt sprekker i betonggulv. Bom og sprekker i murpuss

Sprekker i grunnmur er antatt for det meste av eldre dato. Skadene bør tettes, videre bør de overvåkes med tanke på eventuell utvidelse. Tiltak kan ikke utelukkes.

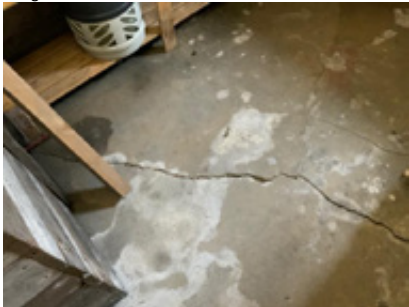
Sprekker i betongulv

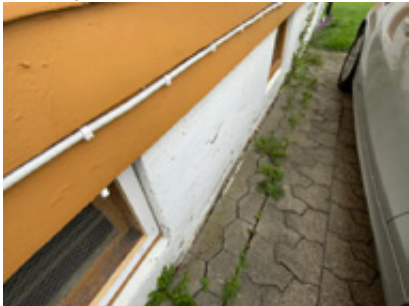
Bom og sprekker i murpuss
