KONGSBERG - SKRIM - Seterliveien 15

Tilstandsrapport

Seterliveien 15 , 3648 PASSEBEKK

Befaringsdato: 21.06.2022 Rapportdato: 01.07.2022 Oppdragsnr: 12451-1200 Referansenummer: XR1977

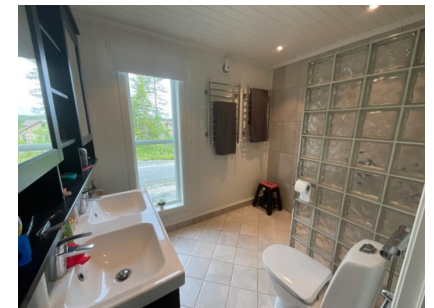
Overflater vegger og himling TG 2

Generell

Flislagte gulver av betong med varmekabler. Sluk av plast. Flislagte vegger i dusjsone, forøvrig malt panel. Malte panel i himlingen. Smøremembran på gulvet og bak veggfliser ifølge eier. Ingen dokumentasjon utover synlig membran i sluk og eiers opplysninger. Rommet inneholder innredning med dobbel servant, wc, elektrisk håndkjetørker og dusj. Mekanisk avtrekk. Membran og flis arbeidet er gjort som egeninnsats av eier.

Vurdering av avvik:

- Det er påvist andre avvik:

- Det må foretas tiltak for å lukke avviket.

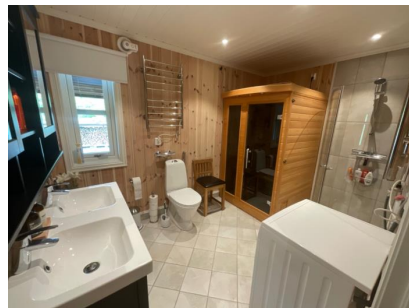
Overflater vegger og himling

Flislagte gulver av betong med varmekabler. Sluk av plast. Flislagte vegger i dusjsone, forøvrig panel. Malte panel i himlingen. Smøremembran på gulvet og bak veggfliser ifølge eier. Ingen dokumentasjon utover synlig membran i sluk og eiers opplysninger. Rommet inneholder innredning med dobbel servant, opplegg for vaskemaskin, wc, elektrisk håndkletørker og dusj. Mekanisk avtrekk. Membran og flis arbeidet er gjort som egeninnsats av eier.

TG 2

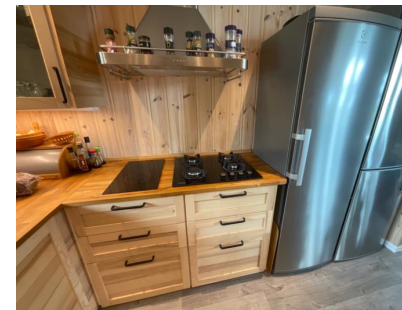
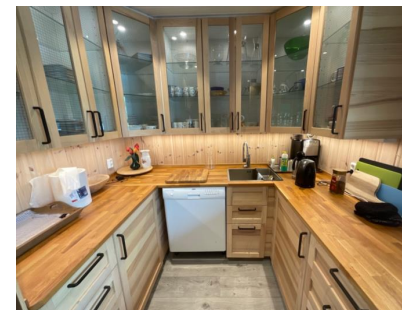
Innredning med folierte skrog og finerte/heltre fronter. Heltre benkeplate med kum av rustfritt stål. Integreert gassbluss, koketopp, mikroovn og stekeovn. Plass for kjøleskap og oppvaskmaskin.

Gassbeholdere plassert utv i egnet beholder.

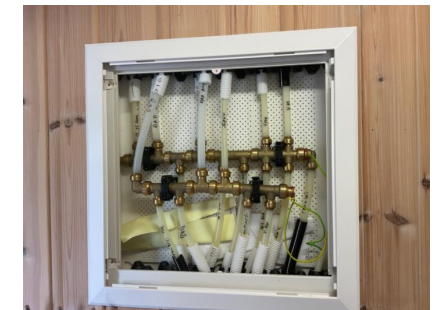
Vannrør av kobber og med rør i rør system. Fordelingskap plassert på bad og i bod. Stoppekran plassert i bod. I nevnte bod er det også varmtvannsbereider, dyp kum av stål og wc.

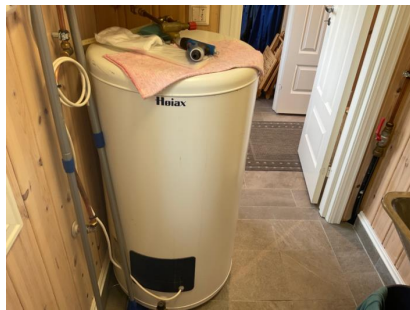
Varmtvannsbereider med kapasitet på ca 200 l.

Alder: 2006
