# Sunnfjord

Sandevegen 144, 6973 Sande i Sunnfjord

# Tilstandsrapport

## LEILEGHEIT

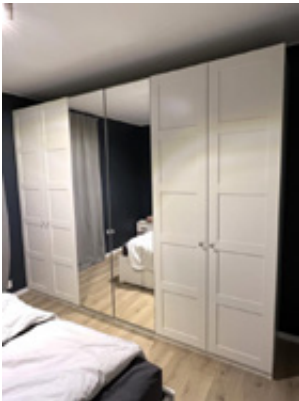
GarderoberTG 1

Kombigarderoreskap i eit av soveromma og Elfa garderobesystem i entréen.

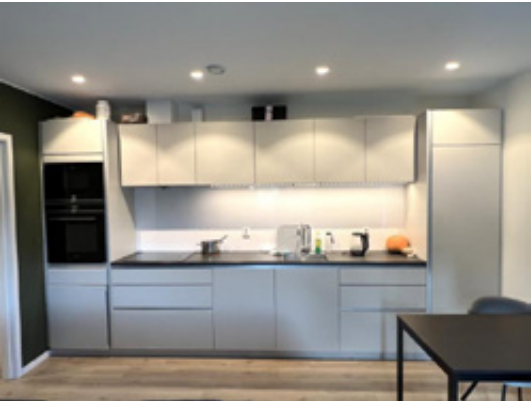
#### Overflater og innredningTG 2

Kvik kjøkkeninnreiing med kvite slette frontar, laminatbenkeplate, induksjonstopp, steikeomn, mikrobølgeomn, oppvaskmaskin og kjøleskap.  
Kitchen Board mellom benkeplata og overskapa.

Det er ikkje registrert avvik som krev utbetring per i dag.

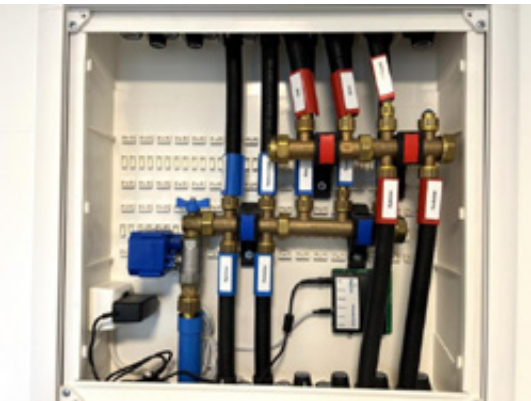
VannledningerTG 1

Vassrør med rør-i-rør system.  
Rørsentralen er installert i i bad/vaskerom.

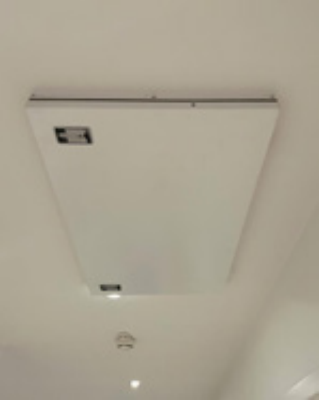
VentilasjonTG 1

Ventilasjonen er basert på balansert ventilasjon med varmegjenvinning.  
Ventilasjonsanlegget er installert i himlinga i gangen.

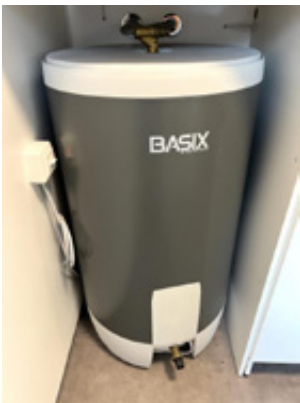
VarmtvannstankTG 1

Varmtvasstank på 157L er installert i bad/vaskerom.

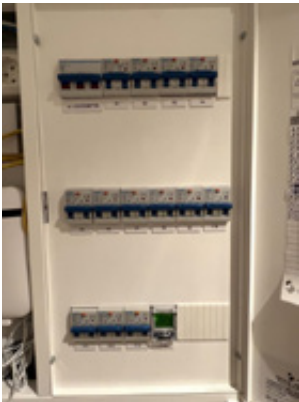
Elektrisk anlegg med det meste som skjult installasjon og sikringskap med automatsikringer. Straummålaren er installert i teknisk rom i fellesarealet.  
Golvvarme i alle golv med unntak av eit mindre areal som var tiltenkt bod.  
Belysning er delvis med LED-downlights.  
Fiber er installert.

1. Foreligger det eltilsynsrapport de siste 5 år, og det er ikke foretatt arbeid på anlegget etter denne, utenom retting av eventuelle avvik i eltilsynsrapport (dvs en el-tilsynsrapport uten avvik)?
- Ja

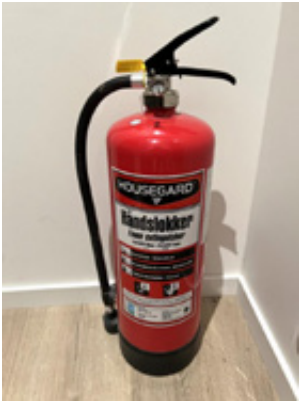
Branntekniske forhold

TG 0

Røykvarslarar og brannslukningsapparat.

1. Er det mangler for brannslukningsutstyr i boligen iht. forskriftskrav?
- Nei
2. Er det skader på brannslukkingsutstyr eller er apparatet eldre enn 10 år?
- Nei
3. Er det mangler på røykvarsler i boligen iht. forskriftskrav?
- Nei
4. Er det skader på røykvarslere?
- Nei
