# Vestvendt, solfylt og bynær eierleilighet på 129 m<sup>2</sup>

Olsrødsvingen 21B, 3150 Tolvsrød

Oppdragsnummer 2230146  
Gnr.: 149, Bnr.: 172, Snr.: 20 i Tønsberg kommune.  
Vestfold og Telemark fylke

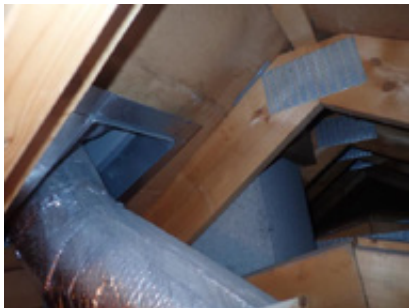
Takkonstruksjonen har sperrekonstruksjon. Loft over 3. etasje er tilhørende seksjonen. Gulvet loft. Det er registrert noen skjolder rundt kanal føring/luftehatt. Skjolder er vurdert til naturlig kondens og fukt i undertak som er påført over tid. Tak-konstruksjon for øvrig er ikke vurdert da den inngår i felles bygningsdeler.

Skjolder i undertaket rundt takhatt.

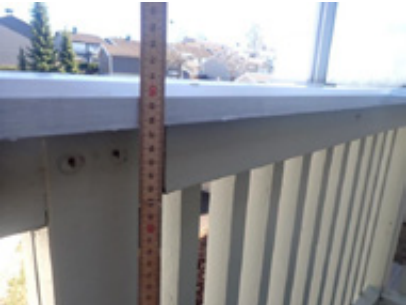
Terrasse ut for kjøkken mot øst bygget av impregnerte materialer og fundamentert til terreng med støpte fundamenter. Rekkverk i tre, høyde 90 cm. Underliggende gulv med membran av ukjent type. Gulvareal på terrasse mot øst: 7 m2 målt til innside rekkverk. Terrasse ut for stue mot vest bygget av impregnerte materialer og fundamentert til terreng med støpte fundamenter. Rekkverk i tre høyde 90 cm. Underliggende gulv med membran av ukjent type. Gulvareal på terrasse mot vest: 17 m2 målt til innside rekkverk.

Rekkverk under 1 meter

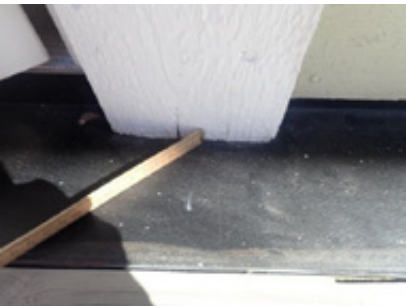
List/omramming på terrassedør er ført helt ned til beslag.

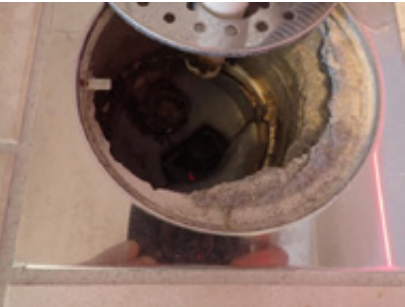
Det er sluk av plast under servantskap. Sluk under dusjkabinett er ikke undersøkt.

- Tettesjiktet rundt sluket (klemring) er ikke utført fagmessig. Det er ingen synlig membran i sluk under servantskap.

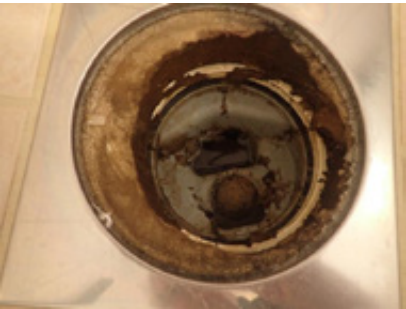
Det er plastsluk med ukjent membran

- Tettesjiktet rundt sluket (klemring) er ikke utført fagmessig.

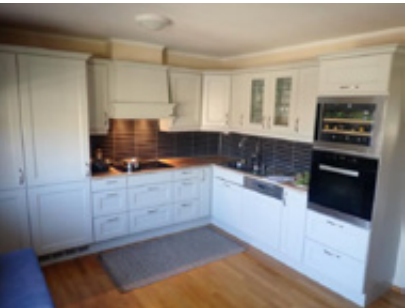
Kjøkkenet har innredning med profilerte fronter av type Huseby fra 2014

Det er fryseskap, kjøp/fryseskap, oppvaskmaskin, induksjonstopp, vinskapp, stekeovn og vannstoppssystem. Benkeplaten er av heltre.

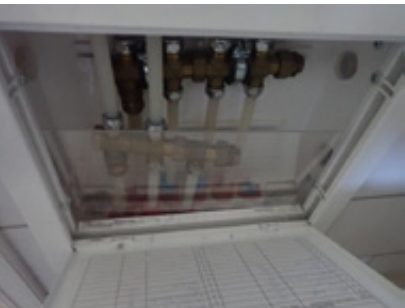
Innvendige vannledninger er av plast (rør i rør). Det er besiktiget i rørskap.

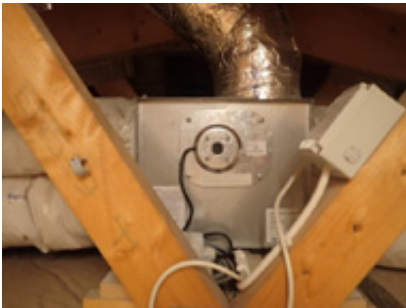
Mekanisk avtrekksventilasjon for bad/vaskerom, bad og omkleddingsrom. Ventilasjonsagregat er på loft.
