# Solveien 9B - Tønsberg - Kaldnes

Solveien 9B, 3115 Tønsberg

Eiendomstype: Leilighet i 2-mannsbolig

## Solveien 9b Hovedetasje

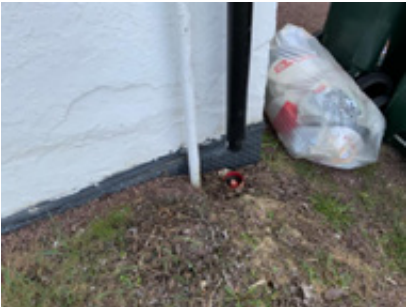
Takrenner, nedløp og beslag av plastbelagte/lakkerte stålplater. Renner og beslag byttet sammen med takteking i 2005.

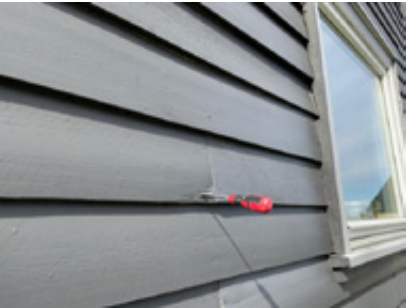
Påbegynnende råte i kledning

- Det er påvist spredte råteskader i bordkledningen.

- Råteskadet trekledning må skiftes ut.

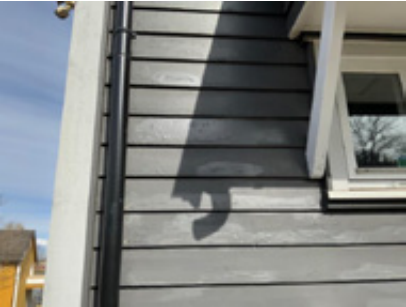
Slitt kledning

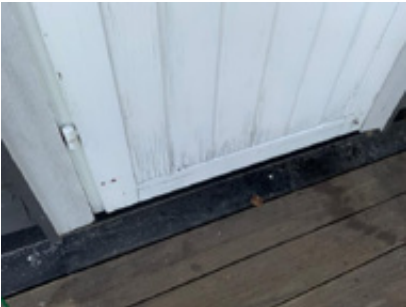
- Utvendig > Dører**  
Det er avvik:  
Slitt terrassedør.  
**Kostnadsestimat: 10 000 - 50 000**

Slitt terrassedør

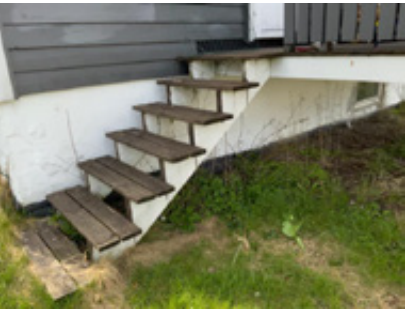
Tretrapp fra terrasse til bakkeplan.

- Det er ikke montert rekkverk.

- Rekkverk må monteres for å lukke avviket.

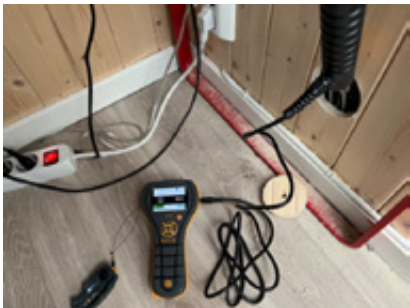
Gulvet har laminat og veggene foret ut og kledd med panel. Hulltaking er foretatt i soverom mot sydvest uten å påvise unormale forhold. Fuktvtømning (vekt%) i konstruksjonen ble målt til 10.

Fuktundersøkelse i kjeller

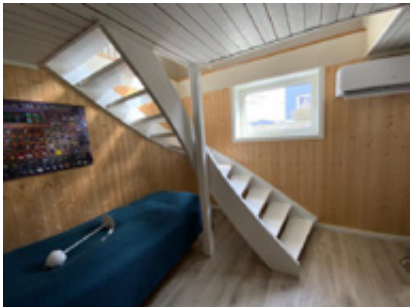
Kjellertrapp

Boligen har malt tretrapp.

- Rekkverk må monteres for å lukke avviket.

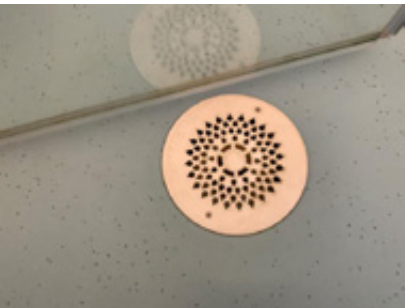
Sluk baderom

Det er plastsluk og synlig vinylbelegg som tettesjikt.

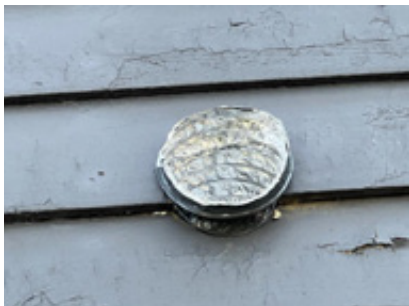
Avslutning kjøkkenventilator

- Kjøkken > Avtrekk > Kjøkken**  
Det er avvik:  
Ikke montert lamellventil på utvendig side.  
**Kostnadsestimat: Under 10 000**

Det er kjøkkenventilator med avtrekk ut.

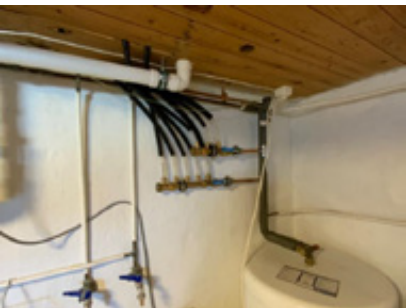
Fordeler vannrør

Innvendige vannledninger er av plast (rør i rør) med fordeler i vaskekjeller.

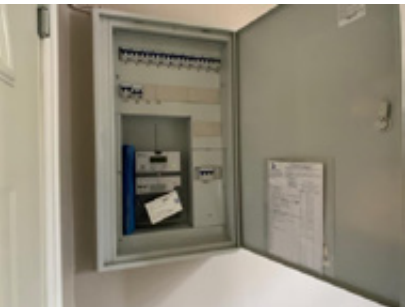
Ingen unormal avvik men pga. alder på ledningsnett, kontakter og brytere samt det faktum at det ikke foreligger noen opplysninger om anleggets tilstand, anbefales det kontroll av el-anlegget. Kostnadsestimat gjelder kontroll av anlegget og ikke eventuelle utbedringer/oppgradering.

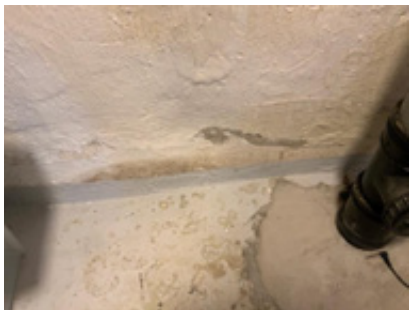
Saltutslag på vegg i kjellerbod

- Det mangler eller på grunn av alder er det sannsynlig at det mangler utvendig fuktsikring av grunnmuren - ved kjeller/underetasje.
- Mer enn halvparten av forventet levetid på drenering er overskredet.

Der det er fritt eksponerte murvegger (ikke gjenkledd) er det tegn til mindre saltutslag og fuktighet nederst. Dette indikerer at det er en viss fukttransport og skader vil være påregnelig. I kjeller vil det alltid være kapillært oppsug av fuktighet da det ikke ble brukt fuktsperre mot grunnen da dette huset ble bygget. Dette vil også trekk opp i yttervegger og delevegger med påfølgende fuktighet og saltutslag nederst.
