# Måkeveien 4B - Tønsberg / Træleborg

Måkeveien 4B, 3112 Tønsberg

Befaringsdato: 17.11.2022

Rapportdato: 22.11.2022

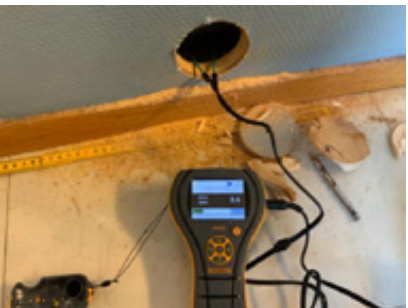
## Tilliggende konstruksjoner våtrom

Hulltaking er foretatt i kjøkke, uten å påvise unormale forhold. Fuktverdier i treverk inn i vegg er 8 %.
